# TRIBUNALE ORDINARIO PIACENZA

## CONSULENZA ESTIMATIVA GIUDIZIARIA

del 15/09/2023

## LOTTO 1

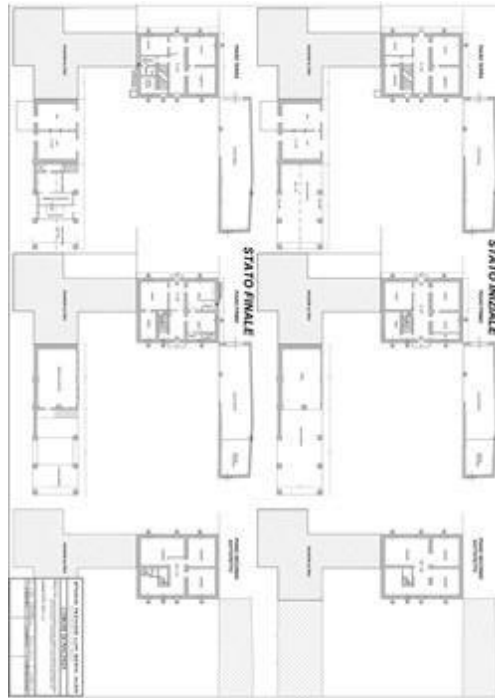
Sono state rilevate le seguenti difformità: NEL LOCALE CON DESTINAZIONE BOX, E' STATA ALLESTITA UNA CUCINA E INSTALLATO UNO SCALDACQUA A GAS, L'ACCESSO NON HA LE CARATTERISTICHE E LE DIMENSIONI ADATTE AD UNA AUTORIZIMESSA, SUL RETRO C'E' UNA FINESTRA E NON UNA PORTA. L'ALTEZZA E' DI 2,50 MT E NON 2,70 MT COME DICHIARATO (normativa di riferimento: L.R. N. 23/2004)

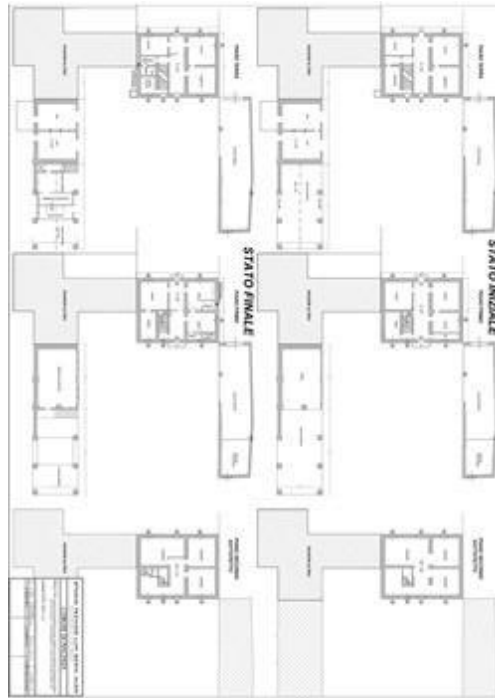
#### CRITICITÀ: MEDIA

Sono state rilevate le seguenti difformità: SONO STATE RILEVATE SVARIATE DIFFORMITÀ: PRESENZA DI UN SOPPALCO NEL RICOVERO ATTREZZI AL PIANO TERRENO, UN SERVIZIO IGIENICO RICAVATO NEL SOTTOSCALA, ALTRI SERVIZI IGIENICI NEL DEPOSITO OCCASIONALE SEMPRE AL PIANO TERRENO; AL PIANO PRIMO SONO STATE RICAVATE 4 STANZE DA LETTO NEL POSITO OCCASIONALE. (normativa di riferimento: L.R. N. 23/2004)

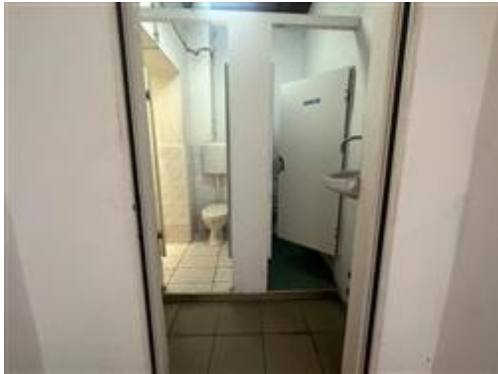
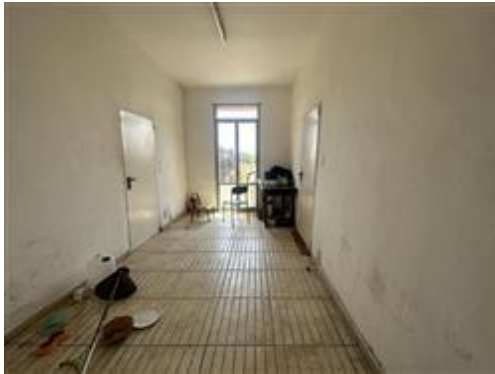
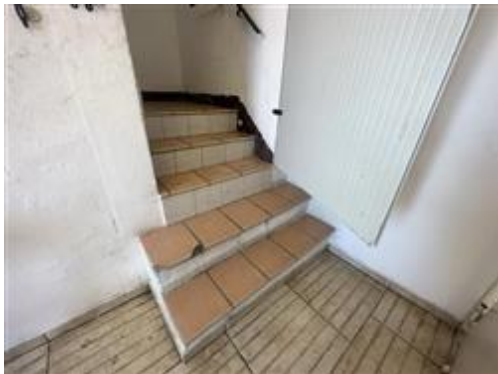
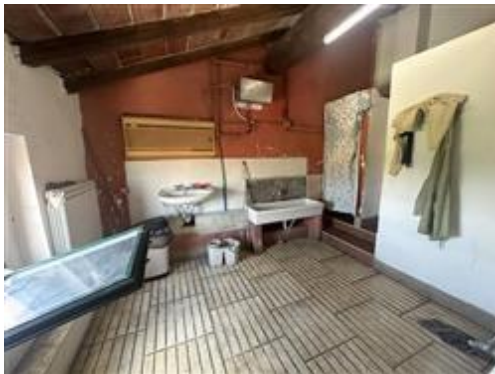
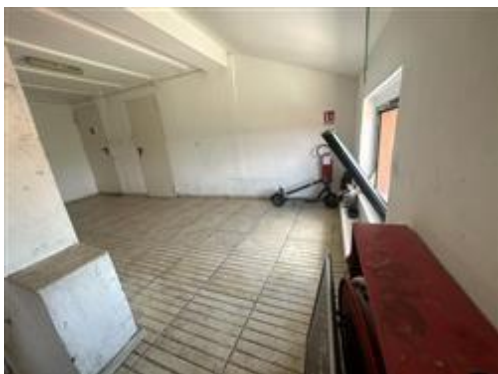
Il fabbricato è stato edificato antecedentemente al 01 settembre 1967 e ha subito interventi edilizi negli anni successivi che sono stati indicati nella perizia nella sezione dedicata; ha una struttura portante in elevazione in mattoni pieni e solai sono in laterocemento.

Le facciate sono intonacate e tinteggiate, i davanzali e le soglie sono parte in cemento e parte in pietra.

La copertura è a due falde con struttura portante in travi di legno sormontate da tavelloni in laterizio a vista e manto di copertura in pannelli coibentati con finitura a finto cotto; la lattoneria è in lamiera zincata preverniciata colore testa di moro.

Si sottolinea che sono presenti varie difformità edilizie.

L'immobile si trova in precarie condizioni igieniche e di manutenzione ordinaria.

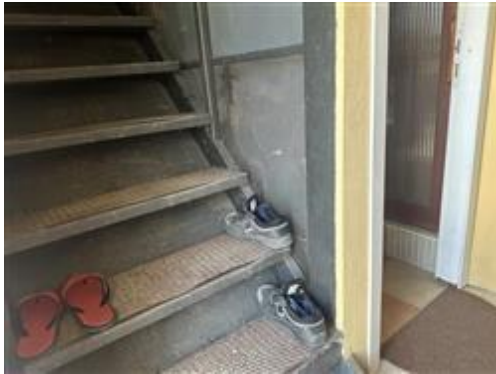
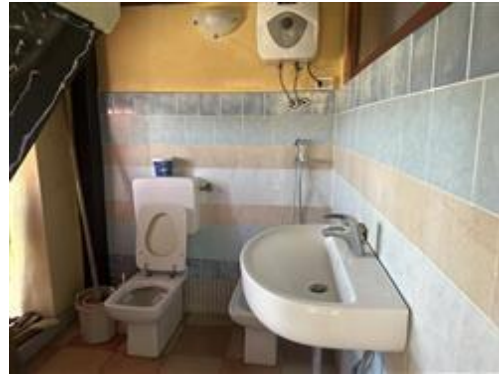
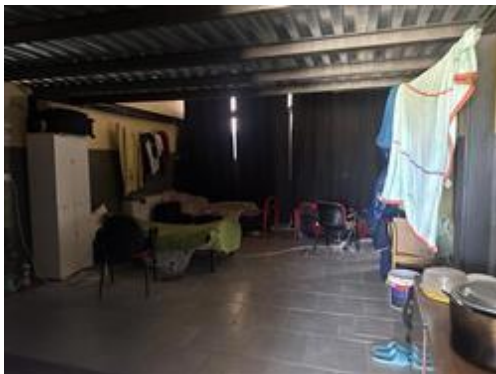
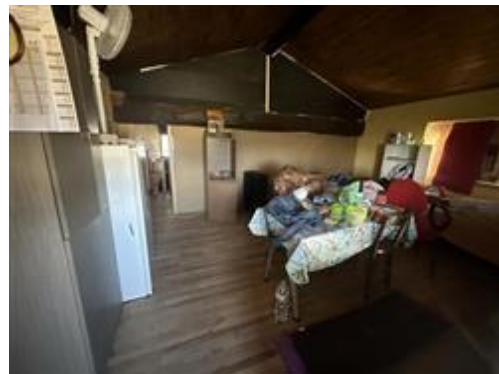
La struttura portante del fabbricato è in muratura portante di mattoni pieni intonacata I serramenti sono in legno. Manto di copertura realizzato con pannelli sandwich sagomati con finitura a coppo.
