# TRIBUNALE ORDINARIO - LECCO

### 117/2023

## CONSULENZA ESTIMATIVA GIUDIZIARIA

**A** appartamento a COLICO Nazionale Nord 31 (Località Stallone), frazione Curcio, della superficie commerciale di **1.250,00** mq per la quota di:

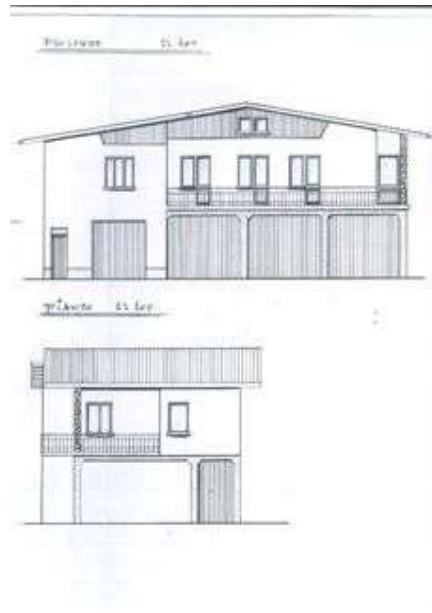
*prospetti stato attuale*

Sono state rilevate le seguenti difformità: - Il fabbricato così come realizzato allo stato attuale non corrisponde, sia nella pianta che nei prospetti e nella copertura, a quanto autorizzato con la P.E. n. 103/66 ed alla quale, dalle risultanze d'archivio comunale, non fece seguito alcuna variante interna ed esterna oltre che in merito alla destinazione d'uso dei locali a piano terra; -la linea di confine del lotto mapp.19662, indicata nella P.E. del 66 nell'estratto di mappa riportato sulle tavole ad essa allegate, non coincide con la perimetrazione dei mappali riportata sull'attuale mappa catastale, e con la situazione rilevabile attualmente in loco, in particolare riguardo anche alla collocazione del fabbricato a confine (da verificare con effettivi limiti); - i cancelli pedonale e carrabile allo stato attuale sono stati realizzati senza titolo edilizio, considerato che alla domanda di autorizzazione del 14/07/1995, prot. 7922 (P.e. n.155/95), nonostante la richiesta d'integrazioni necessarie da parte del Comune per il rilascio della concessione edilizia, non fece seguito alcun riscontro ed alcuna nuova presentazione ed integrazione. Non è stata richiesta e non è stata rilasciata autorizzazione ambientale per la realizzazione di tale opere; -Relativamente al sopralzo, come da P.E. del 1966, si riscontra che nel modulo di rilevazione istat e nella certificazione a firma del Sindaco del 9/09/1969, la superficie risalta essere pari a Mq. 150,00, mentre nella richiesta di abitabilità del 12/08/1969, la superficie

- Presentazione di P.E. per la messa in pristino e/o demolizione. Esclusi sanzioni. Circa : €2.000,00

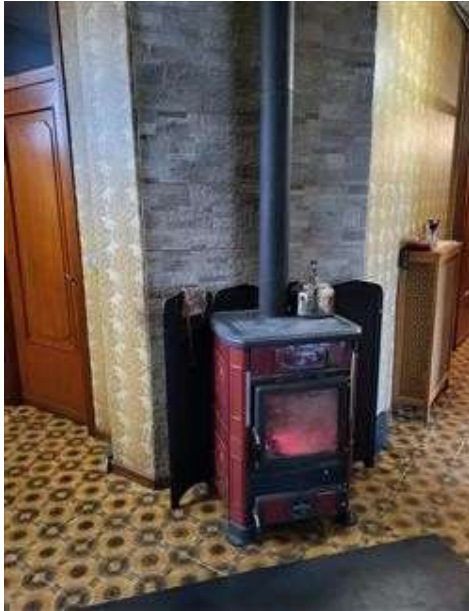
alimentazione in pellet i diffusori sono in stufe conformità: Da verificare. Internamente all'appartamento le stufe sono presenti nel locale soggiorno e nel disimpegno notte. Sono altresì presenti due camini, di cui uno nel locale soggiorno e l'altro nel locale indicato nella scheda catastale come studio. Nella taverna è presente un altro camino. Le stufe, con i camini, vengono usate attualmente per il riscaldamento. I termosifoni in ghisa installati nell'appartamento non sono attualmente in uso. Non è mantenuto in uso infatti l'impianto di riscaldamento a gas la cui caldaia è alloggiata a piano terra in apposito locale.

*Una delle stufe presenti nell'appartamento (qui nel locale soggiorno)*

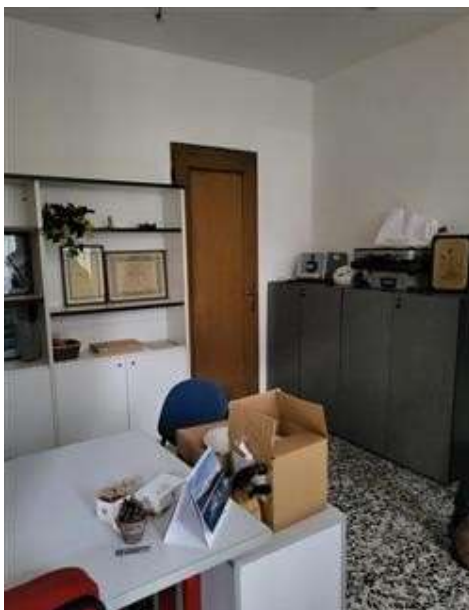
*Il locale a p.t. indicato come "sgombero" nella scheda catastale*

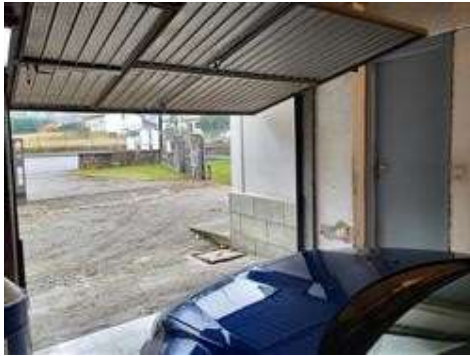
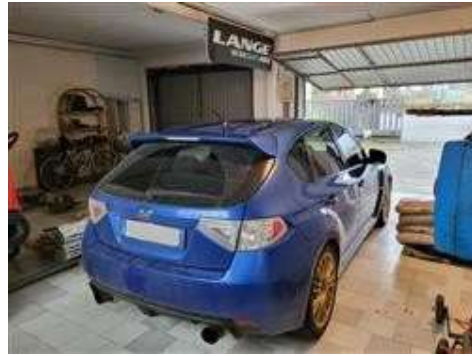
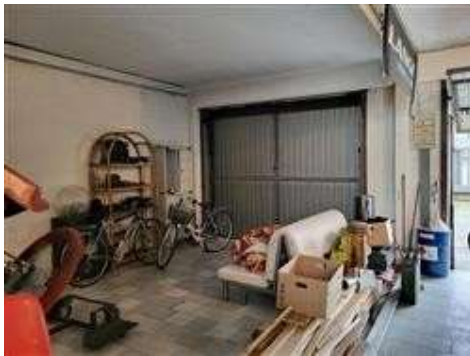
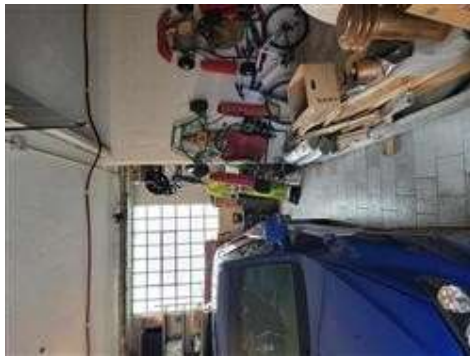
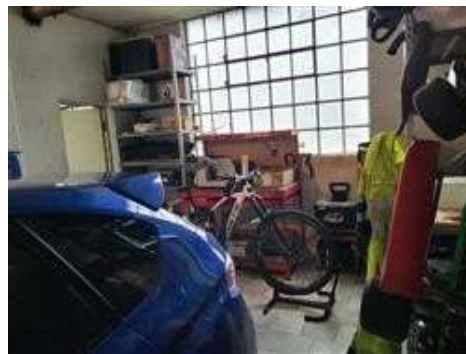
Locale unico accessibile direttamente dall'area esterna di pertinenza, tramite due porte basculanti, non automatizzate, in acciaio, con ante rivestite da una pellicola simil legno, attualmente usurata e per lo

più staccata. Nel locale è presente una grande apertura in ferro e vetro smerigliato a riquadri, solo in minima parte apribile. Il locale è pavimentato con piastrelle tipo grès porcellanato. Dall'autorimessa si ha accesso al piccolo locale wc, il quale è identificato però catastalmente al sub.701 e si ha diretto collegamento anche al locale adiacente, con destinazione "di sgombero", secondo quanto indicato in scheda catastale.
