**CONSULENZA TECNICA D'UFFICIO**  
**CAUSA CIVILE N. 53/2018 R.ES.**

**RELAZIONE**

Dr. Ing. Gian Carlo M. **MELONI**

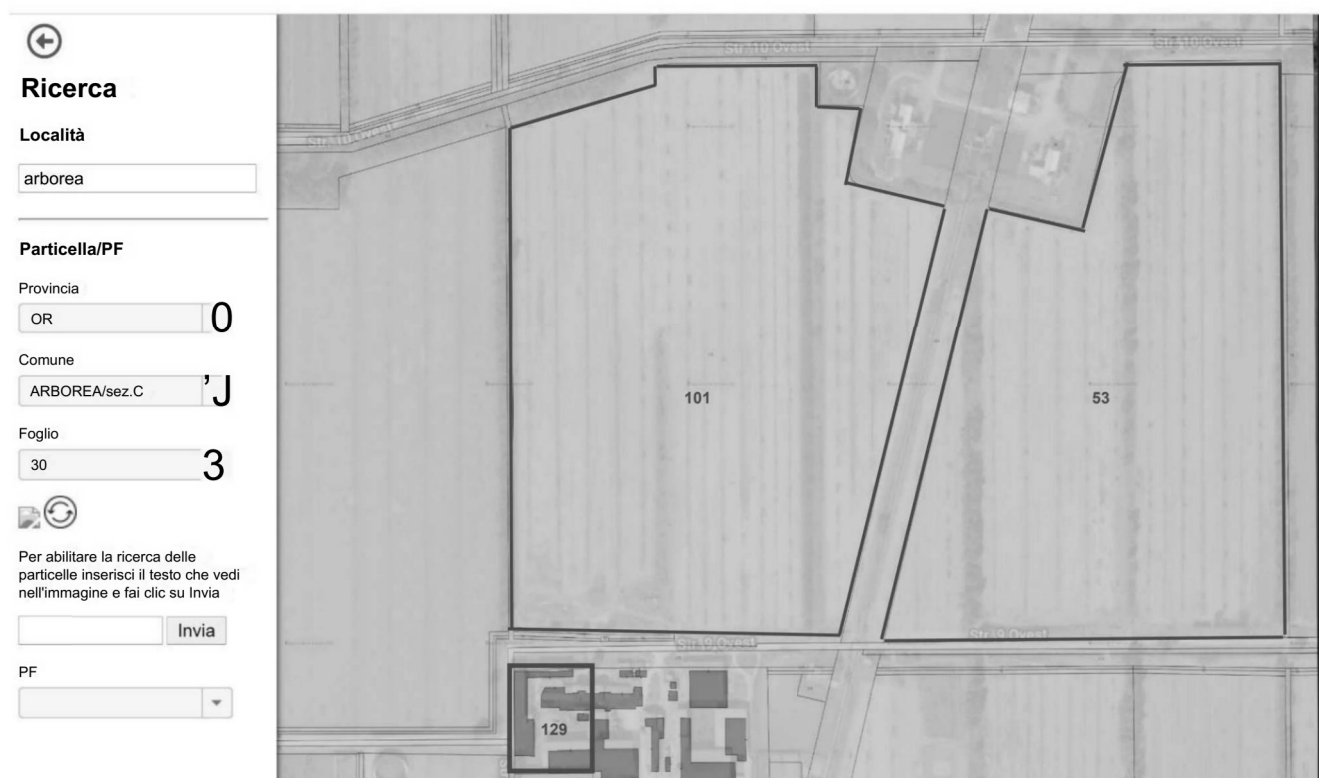
Nell'immagine seguente ottenuta dalla sovrapposizione della mappa catastale con l'immagine satellitare dell'area, tratta dal sito "Topoprogram Mappe", vengono individuati gli immobili in oggetto:
