**TRIBUNALE DI PALERMO**  
**SEZIONE VI CIVILE - ESECUZIONI IMMOBILIARI**

**Esecuzione Immobiliare R.G.Es. 244/2023**

**PERIZIA DI STIMA IMMOBILIARE**  
**LOTTO UNICO**

Piena proprietà dell'appartamento sito in Palermo, piazza Papa Giovanni Paolo II n. 28, piano tredicesimo, interno 46, censito al Catasto Fabbricati al foglio 30, particella 1251 sub 137, cat. A/3

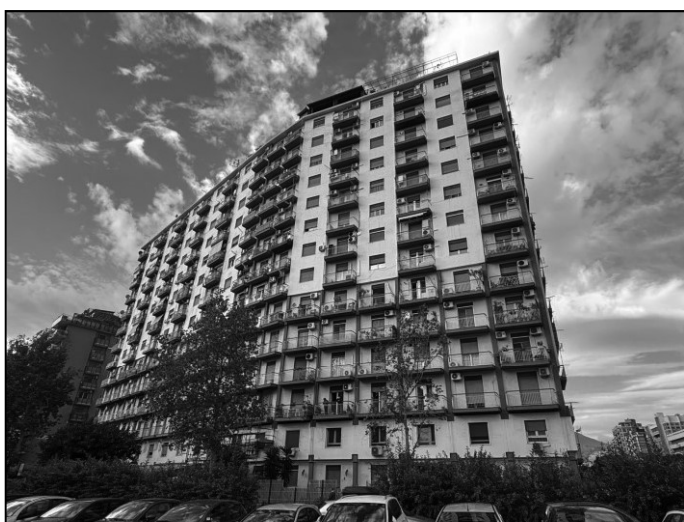
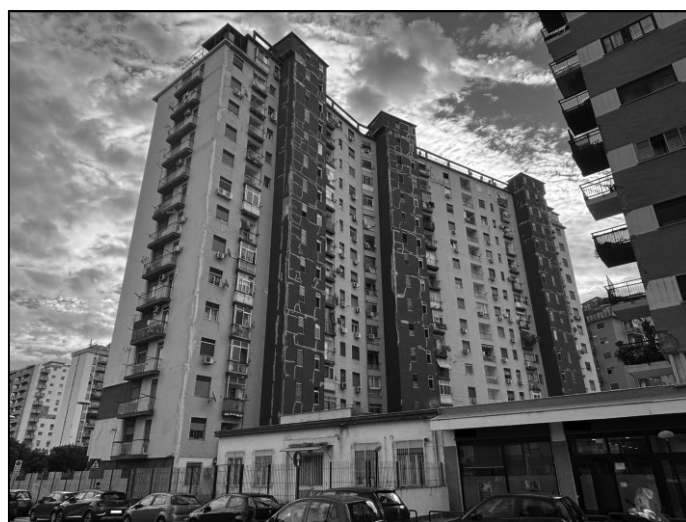
**Foto 1-3 – Vedute del prospetto su via Trinacria e piazza Papa Giovanni Paolo II e della facciata posteriore dell'edificio**

piana e presenta caratteristiche costruttive nella norma in relazione alla tipologia edilizia e all'epoca di edificazione (foto 1-2-3 in Allegato 7). I prospetti dell'edificio, parzialmente scanditi da lesene in corrispondenza della facciata prospiciente via Trinacria e piazza Papa Giovanni Paolo II, sono rifiniti con intonaco tipo Li Vigni a tinta chiara con inserti di parti in tinta a contrasto e mostrano nel complesso uno stato conservativo e manutentivo discreto, con la presenza di diffusi degradi in corrispondenza della facciata posteriore e in relazione ai quali si evidenzia, tuttavia, l'esecuzione di interventi di risanamento delle parti ammalorate (foto 7-8). I parapetti dei balconi e dei terrazzi dell'ultimo piano sono costituiti da ringhiere in ferro verniciato e le finiture esterne risultano di normale livello qualitativo.

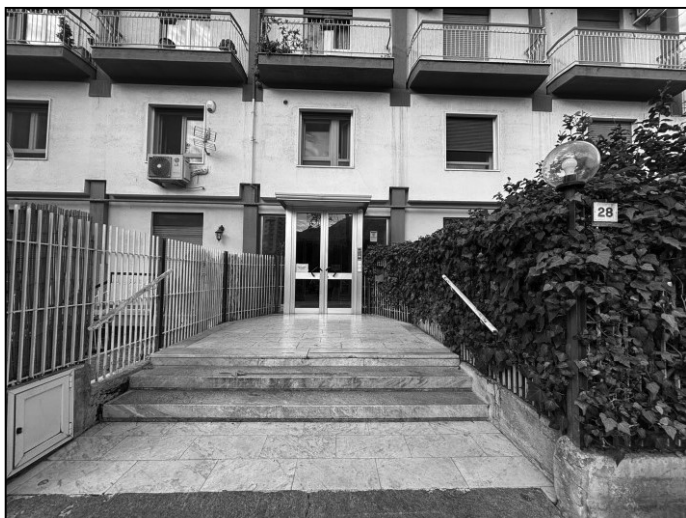
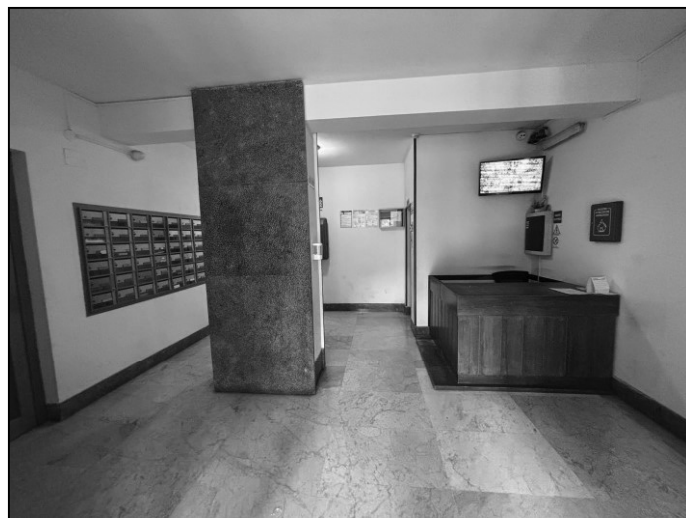
Foto 4-6 – Vedute del portone d'ingresso numero civico 28 e dell'androne condominiale

La porzione di fabbricato che comprende l'immobile staggito, a cui si accede dal portone contraddistinto dal numero civico 28 di piazza Papa Giovanni Paolo II, già piazzale Alcide De Gasperi n. 28, già via Trinacria n. 62, (foto 4), è servita verticalmente da un corpo scala corredato da due ascensori e risulta dotata di servizio di portineria. Il portone d'ingresso reca serramenti in alluminio anodizzato e vetri, l'androne ha pavimenti in marmo e pareti intonacate e tinteggiate parzialmente rivestite da lastre di pietra, la scala condominiale ha rampe rivestite in marmo e ringhiere in ferro verniciato. Lo stabile è dotato di impianto di videosorveglianza e presenta parti comuni interne complessivamente connotate da buone condizioni d'uso e di manutenzione (foto 5-6-7-8-9).

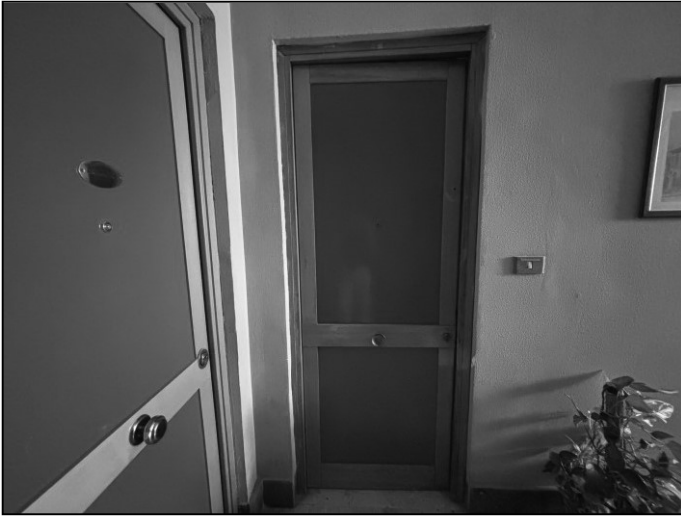
**Accessi** – All'unità abitativa si accede dal corridoio comune del piano tredicesimo ubicato a sinistra salendo la scala condominiale, porta a destra percorrendo il suddetto corridoio, interno numero 46 (foto 10-11-12-13).

Foto 13 – Porta d’ingresso (int. 46)

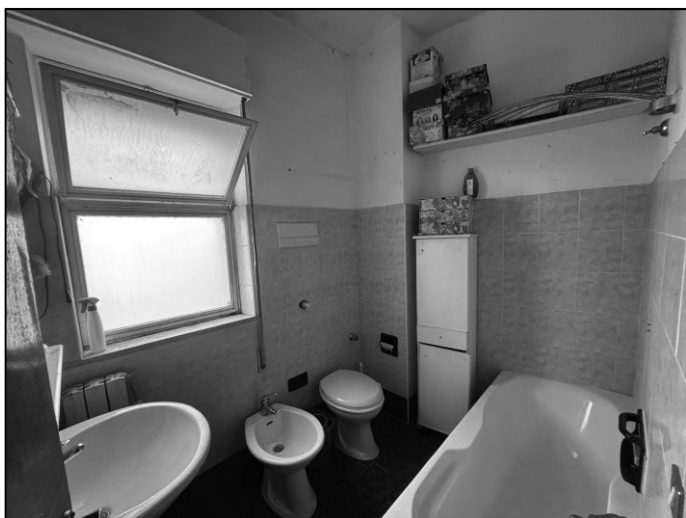
Foto 22 – WC bagno

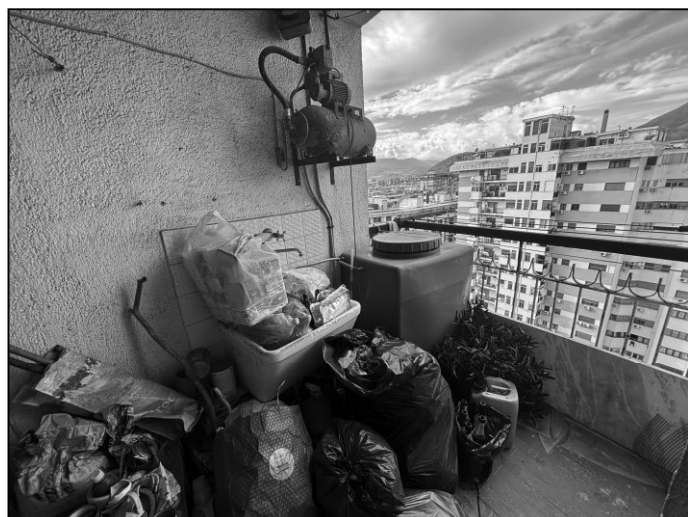
- balcone a loggia ubicato sul lato ovest.

Foto 26 – Balcone
