TRIBUNALE DI PALERMO
SEZIONE VI - ESECUZIONI IMMOBILIARI

Esecuzione Immobiliare R.G.Es. 139/2024

PERIZIA PER PUBBLICITA'
LOTTO UNICO

Appartamento sito in Palermo, Via Pergusa n. 18,
dati catastali: individuato al NCEU al fg. 53, p.lla 1854 sub 22

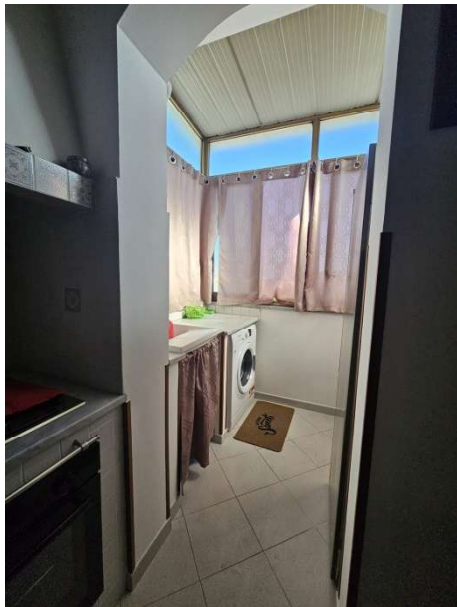
Foto.11-12 veranda adiacente la cucina

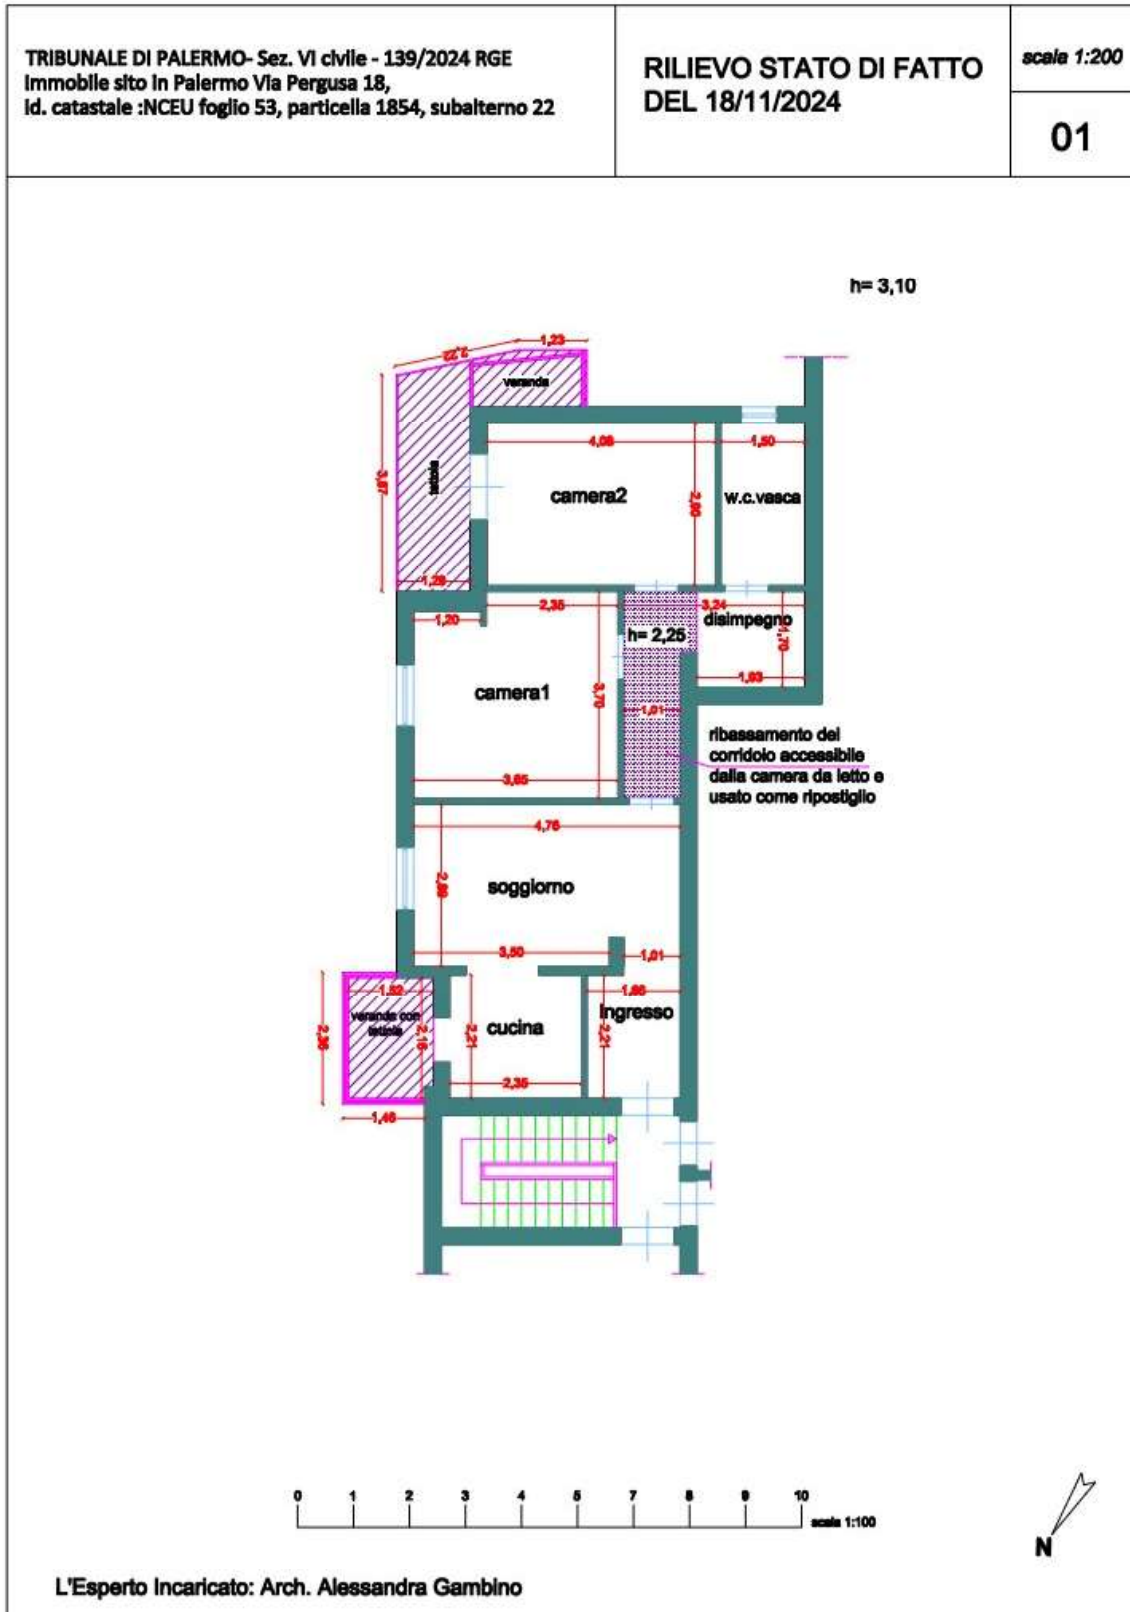
Planimetria di rilievo dello stato reale dei luoghi

Piano quarto		
SUPERFICIE UTILE STATO DI FATTO*		
ingresso	4,30	mq
soggiorno	13,1	mq
cucina	5,20	mq
disimpegno	7,34	mq
camera 1	13,00	mq
camera 2	11,80	mq
w.c.	4,35	mq
TOT. SUP. COPERTA	59,09	mq
<small>articolo 3 del Dm del 10 maggio 1977, «per superficie utile abitabile si intende la superficie di pavimento degli alloggi misurata al netto di murature, pilastri, tramezzi, sguinci, vani di porte e finestre (...)</small>

Altezza utile interna: ml 3,10 – una porzione di corridoio è stata ribassata per realizzare un ripostiglio accessibile dalla camera da letto. l'altezza utile al di sotto del corridoio è pari a ml 2,25.
