**TRIBUNALE DI LECCO**

**Fallimento n 11/2017**

IMMOBILI IN CASATENOVO

**RELAZIONE TECNICA**

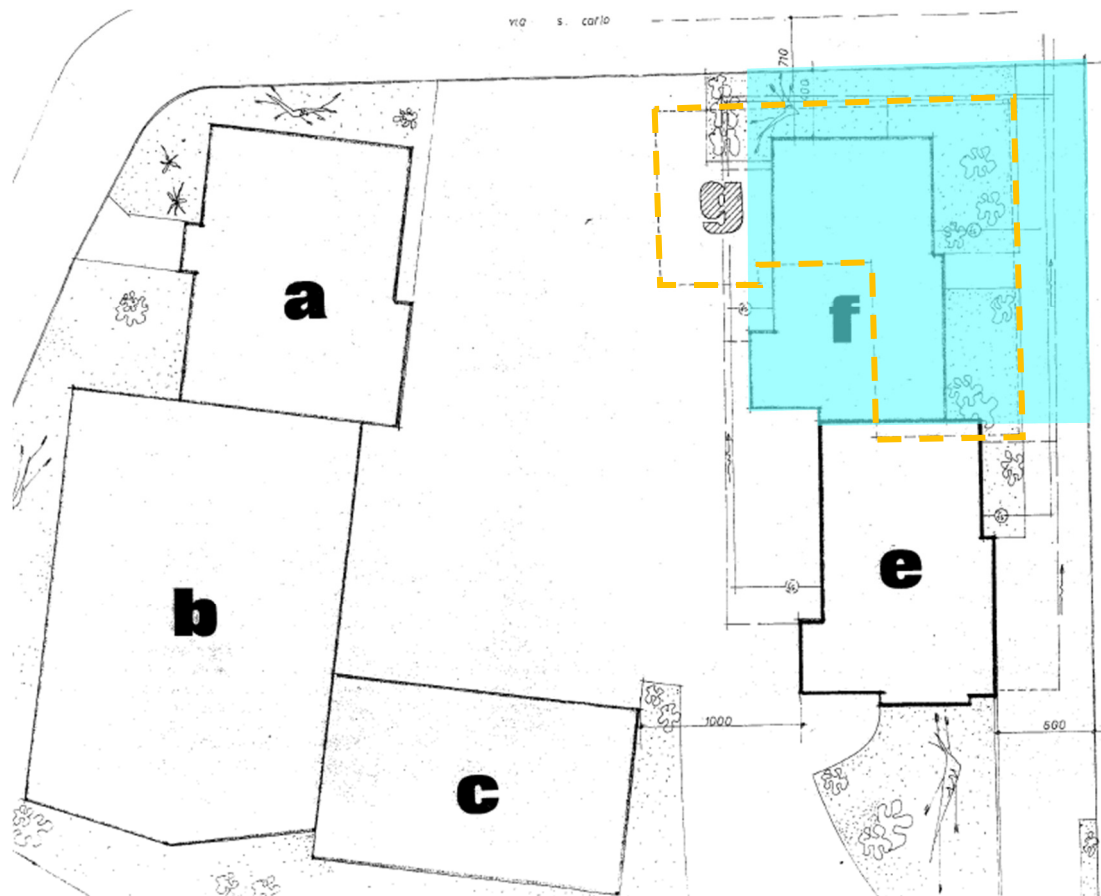
*Stralcio planimetria allegata alle Licenze Edilizie citate*

I corpi di fabbrica identificato con la lettera “e” ed “f” sono due edifici adiacenti, con lo stesso impianto planimetrico e con lo stesso schema distributivo. I titoli edilizi che hanno realizzato questi fabbricati sono:
