TRIBUNALE ORDINARIO - AREZZO

198/2024

CONSULENZA ESTIMATIVA GIUDIZIARIA

Terratetto a destinazione abitativa ad AREZZO, Bossi, Località Gragnone 13, della superficie commerciale di **88,19** mq per la quota di 1/1 di piena proprietà (*** DATO OSCURATO ***)

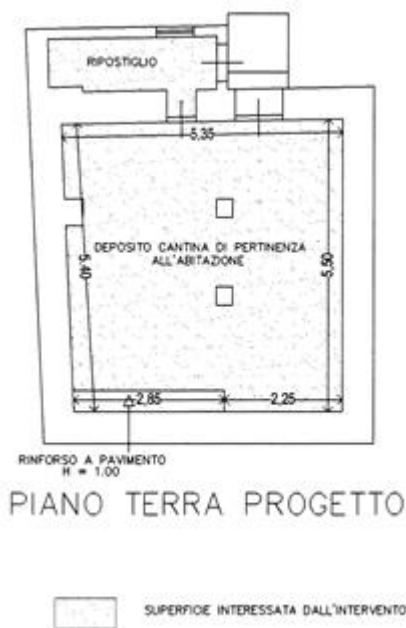
Planimetria Stato progetto DIA 3853/2005

Al Piano Terra si rinviene in loco una altezza diversa dei locali (m. 2,60 circa) rispetto a quella graficizzata nella DIA 3853/2005 (m. 2,70). Da evidenziare che l'altezza rilevata di m. 2,60 era indicata anche nella planimetria catastale del 1993. Presupponendo che l'altezza rilevata in loco nel deposito/cantina non sia stata modificata, non avendone fatto menzione nella pratica edilizia, corrispondendo tra l'altro a quella riportata nel vecchio accatastamento del 1993, si suppone che lo stato rilevato in loco sia quello originario o almeno quello riproposto dalla ricostruzione post bellica (come già evidenziato per il piano superiore).

Al Piano Terra si rinviene in loco una parete divisoria, parte in muratura e parte in legno, inserita per dividere l'ambiente in due locali. Il tramezzo non risulta graficizzato nell'elaborato grafico della DIA 3853/2005. Il tramezzo realizzato nel deposito/cantina per creare due ambienti non è regolare ma si presume che sia sanabile.

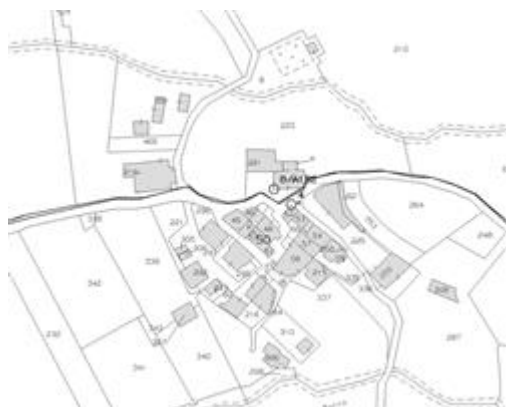
Estratto mappa catastale attuale F.165/A (p.lla 50)

Come già evidenziato al paragrafo 6.2 si è rinvenuto in loco un piccolo resede recintato (individuato nelle planimetrie del fabbricato redatte dal CTU con la lettera C), che nella realtà è annesso al fabbricato, ma che non risulta riportato nell'attuale mappa catastale.

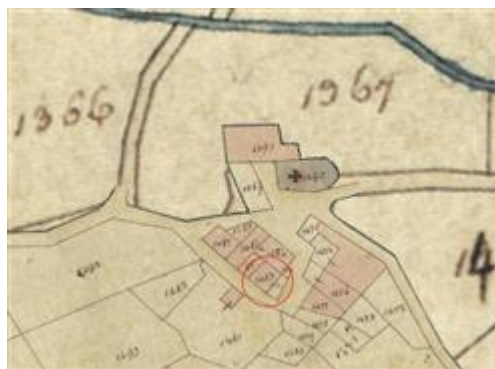
CASTORE Estratto mappa Catasto Lorenese Sez.E2 (p.lla 1483)

Il resede, che non è stato neppure citato negli atti di provenienza del 2001 e 2002 (All.04a e All.04b), sembrerebbe invece essere graficizzato e descritto nel Catasto Lorenese del 1822-1825 (attivato nel 1831 con la registrazione del primo proprietario) come parte di una Corte, annessa all'epoca al fabbricato identificato con la particella 1483 della Sez. E2 (oggi particella 50 del Foglio 165 Sez. A). Al 1831, in merito alla particella 1483, si individua nel registro la dicitura "Casa con Corte" di proprietà Giusti Simone di Pietro. Con le ricerche svolte presso l'Archivio di Stato di Arezzo, si sono ricostruiti tutti i successivi passaggi di proprietà e si è rilevato che, nella mappa del Catasto Lorenese, la particella 1483 non è mai stata modificata o frazionata, risultando quindi valida sino al passaggio al Nuovo Catasto anni 1936-1942. Visto poi che non sono stati rinvenuti, nei registri ispezionati, atti che stabilissero la vendita della Corte abbinata alla particella 1483, si potrebbe ipotizzare che la parte della corte della particella 1483 rimanente oggi in loco (che sembrerebbe corrispondere all'attuale resede recintato), benché non più riportata con il fabbricato nelle descrizioni sui registri dal 31/05/1886, risulti ancora annessa alla proprietà dell'attuale particella 50 (ex p.la 1483).

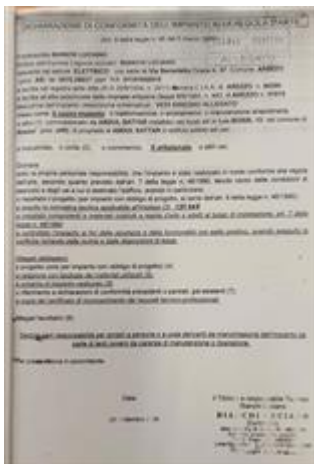
Impianto elettrico Piano Terra - Dichiarazione conformità

Come già citato al paragrafo 7.1, con la Comunicazione di fine lavori relativa alla pratica edilizia DIA 3853/2005, sono stati trasmessi anche i documenti attinenti la realizzazione di un nuovo impianto elettrico nei locali del piano terra (impianto elettrico per immobile adibito ad uso artigianale), tra i quali: la Dichiarazione di conformità dell'impianto alla regola d'arte, l'elenco dei lavori eseguiti richiesti dal Committente, l'elenco dei materiali usati per la realizzazione dell'impianto e lo schema grafico dell'impianto realizzato (il tutto viene allegato - All.05).

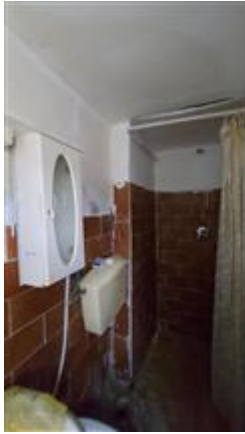
Si rileva in loco la presenza di un volume creato al piano terra (individuato nelle planimetrie del fabbricato redatte dal CTU con la lettera A), edificato sotto parte del balcone con WC del piano rialzato sovrastante, che risulta graficizzato nella DIA 3853/2005 con destinazione a ripostiglio e trasformato nella realtà in WC (attualmente non utilizzato). Si rinviene in loco anche un'apertura esterna tamponata nel lato corto del suddetto volume. Tale porzione di edificio realizzata a piano terra, aggettante rispetto al filo della facciata retrostante del fabbricato, è stata evidenziata per la prima ed unica volta nell'elaborato grafico della DIA 3853/2005; in precedenza non si è rinvenuta alcuna documentazione (pratiche edilizie, planimetrie catastali o materiale fotografico) che comprovi l'epoca di realizzazione e la regolarità di tale volume. Tale porzione di fabbricato non risulta infatti riportata in alcuna delle mappe catastali (in quella attuale, in quella di impianto dei primi anni '30 ed in quella del Catasto Lorenese 1822-1831), non viene accatastata nelle planimetrie del 1993 e del 2005, e non viene neppure citata negli atti di provenienza del 2001 e 2002. Nelle ricerche effettuate non si è quindi reperita documentazione che comprovi l'epoca di realizzazione di tale volume e soprattutto non si è rinvenuta alcuna prova che attesti che l'area in cui è stato edificato sia annessa al fabbricato e quindi di proprietà privata. Dall'analisi dei documenti a disposizione, si deduce quindi che il volume in oggetto è stato edificato su area pubblica (strada pubblica).

WC inutilizzato piano terra (A)/ Ingresso- scala piano rialzato

Per tale difformità l'immobile risulta **non conforme e non regolarizzabile**, se non con la demolizione del piccolo volume.

- Demolizione volume con costi smaltimento rifiuti e ripristino stato dei luoghi: €3.770,00

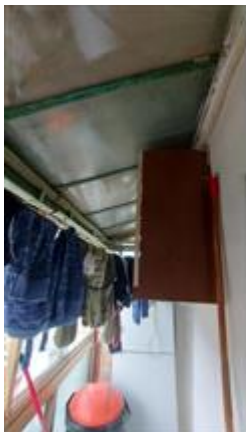
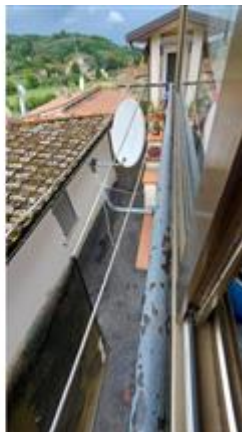
Si rinviene in loco la presenza di una veranda chiusa in alluminio/vetro con copertura di materiali vari (ferro/vetro con sovrastante pannello sandwich), realizzata in corrispondenza del balcone del piano rialzato (individuata nelle planimetrie del fabbricato redatte dal CTU con la lettera B), che non risulta

Copertura veranda (B) / Parabola nel balcone piano rialzato

Per tale difformità l'immobile risulta **non conforme e non regolarizzabile**, se non con lo smontaggio della veranda.

- Smontaggio veranda con costi smaltimento rifiuti e ripristino stato dei luoghi: €1.280,00

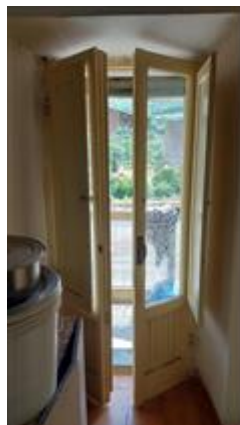
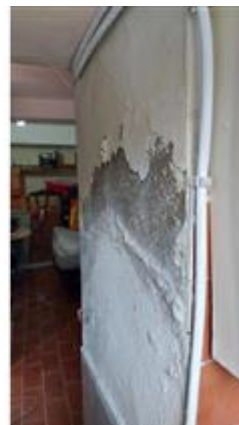
Il bene pignorato risulta globalmente in mediocre stato di conservazione e manutenzione. Si sono rinvenute anche tracce di umidità (presumibilmente di risalita) nelle pareti del piano terra, con parziale esfoliazione di intonaco, e tracce di muffe/condense nelle pareti del piano primo. Durante il sopralluogo eseguito dopo un periodo piovoso, si sono rinvenute infiltrazioni d'acqua nel disimpegno del piano primo, presumibilmente provenienti da un piccolo lucernario presente sulla copertura.

Infisso piano rialzato / Umidità piano terra

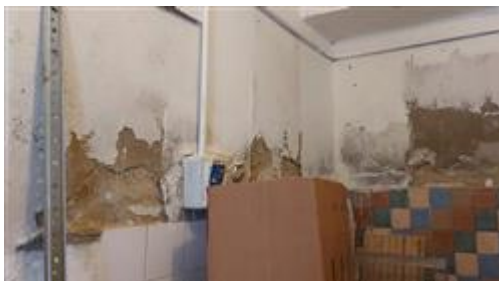
Umidità piano terra

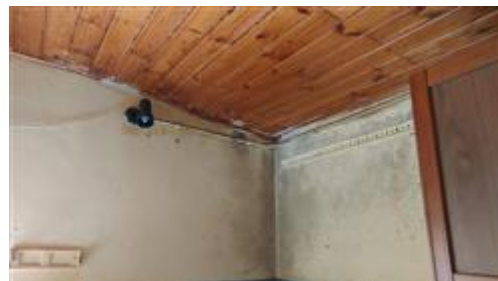
Condensa piano primo
