# TRIBUNALE DI AGRIGENTO

**Perizia LOTTO n.1**, dell'Esperto ex art. 568 c.p.c. Ing. \*\*\*\*\* \*\*\*\*\*, nell'Esecuzione Immobiliare 37/2025 del R.G.E.

- **Bene N° 1/1** - Appartamento ubicato nel centro abitato del comune di Canicattì (AG) nella via Nilde Iotti (Coord. Geografiche: 37.35149405; 13.82880165).

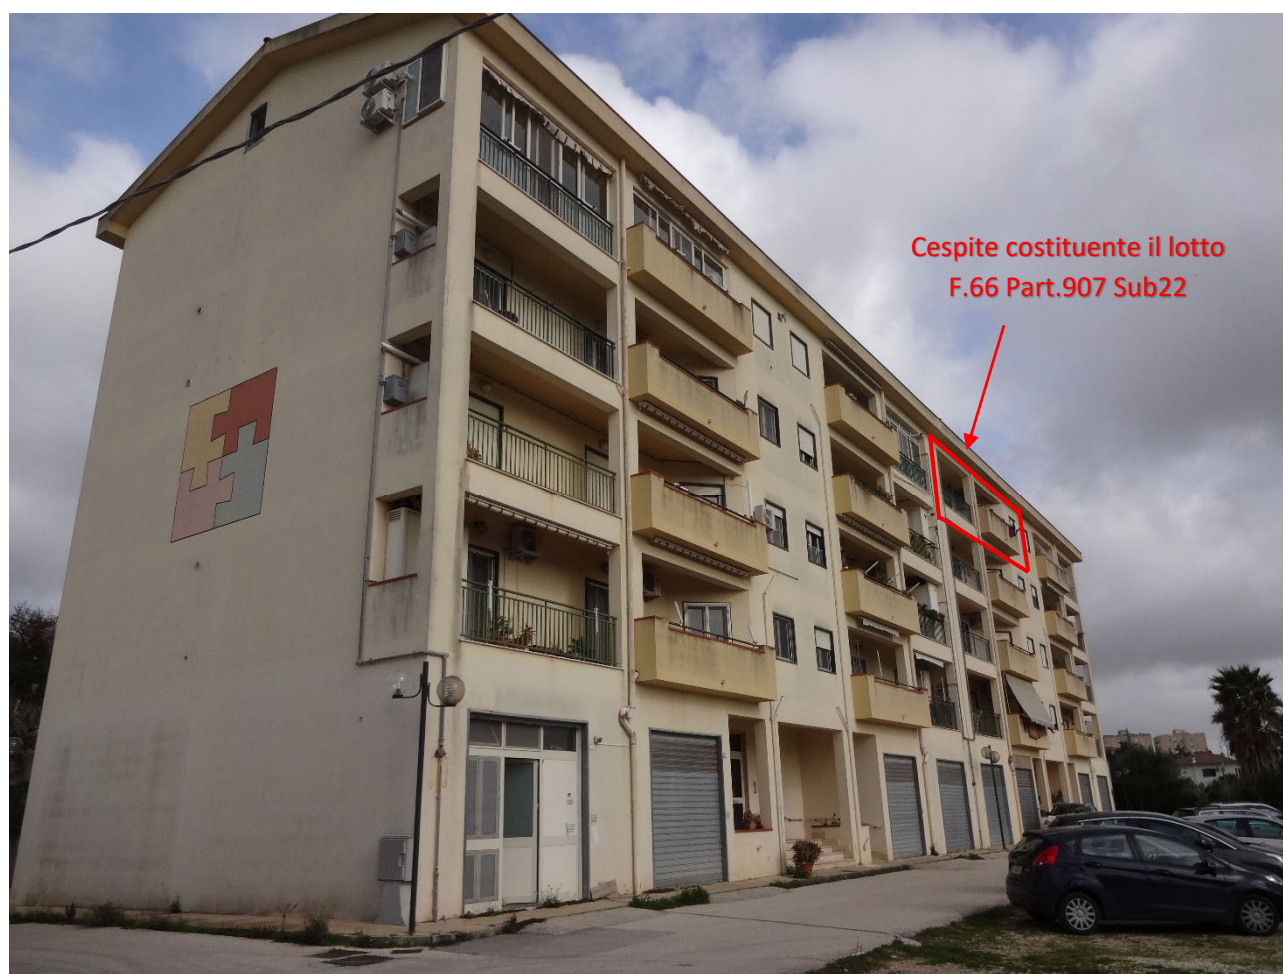
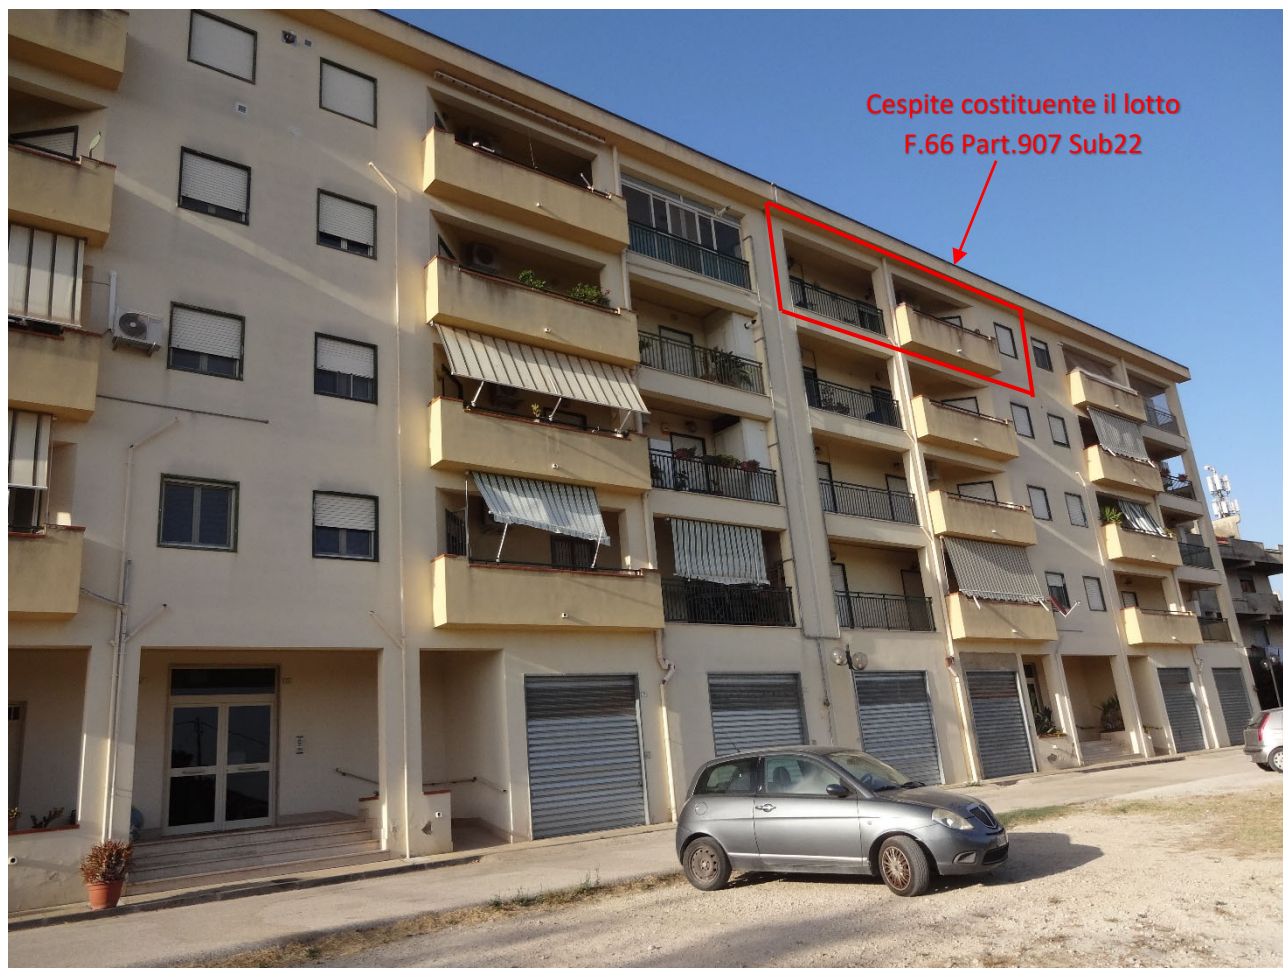
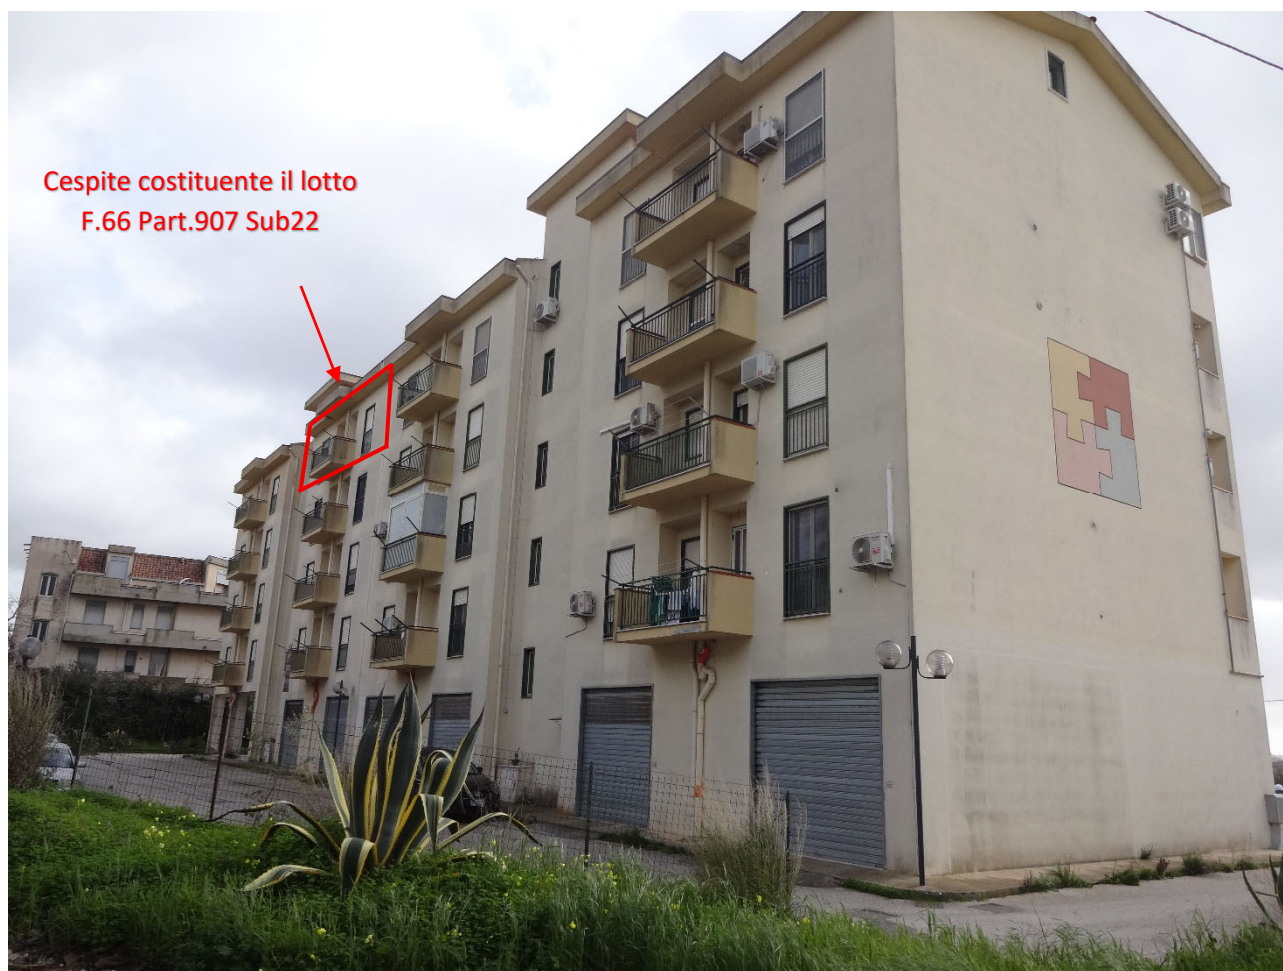
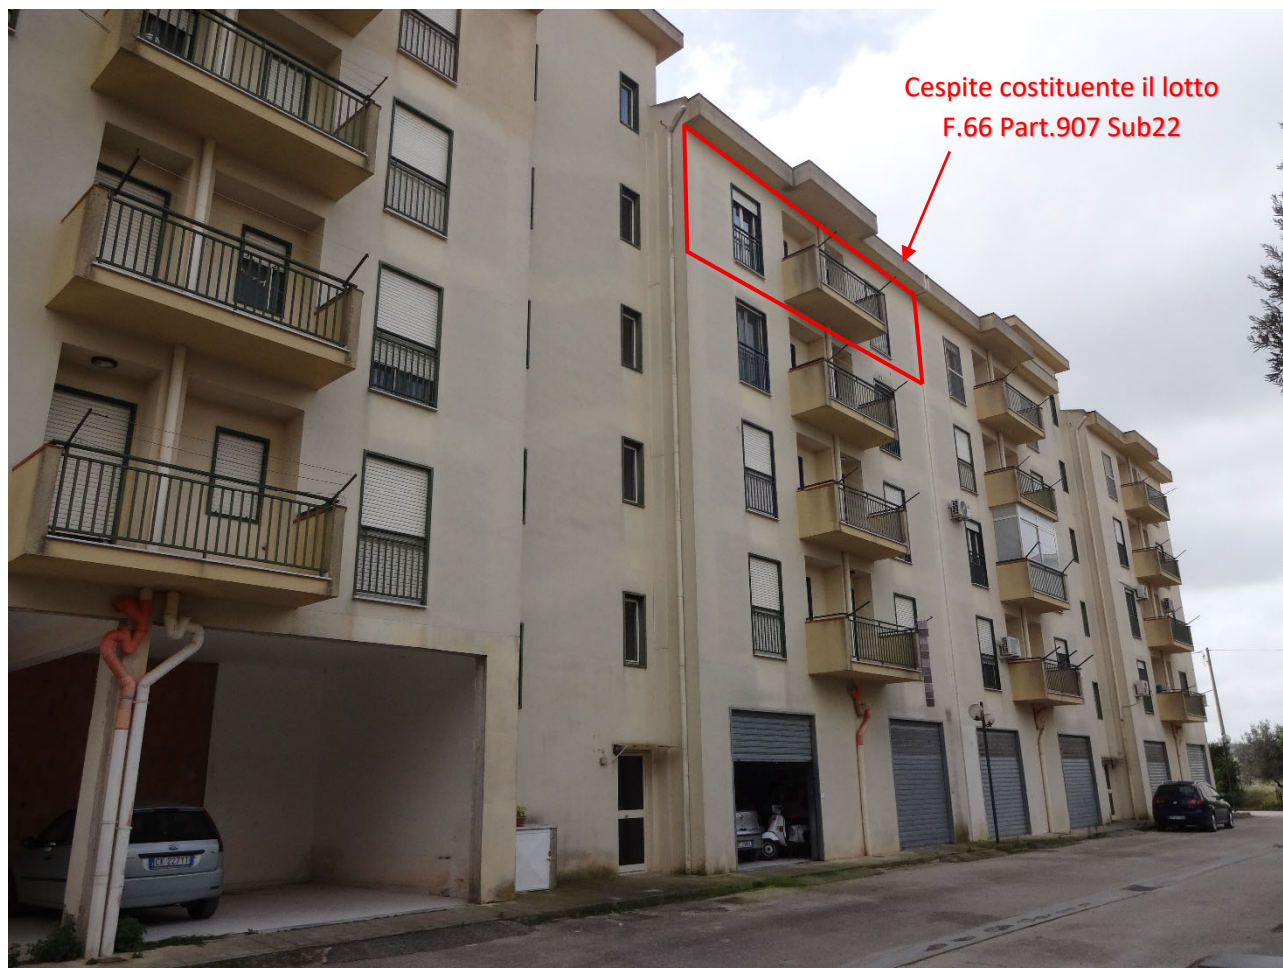
Foto 2-Prospetto principale su via Nilde Iotti

Foto 3-Prospetto principale su via Nilde Iotti

Foto 4-Prospetto Posteriore

Foto 5-Prospetto posteriore

- i prospetti, gli aggetti, e i balconi sono privi di segni di degrado degni di nota;
- le pavimentazioni del vano scala sono in marmo (*Foto 8, Foto 9, Foto 10 e Foto 11*);
- gli intonaci interni, in corrispondenza del vano scala, sono in gesso.

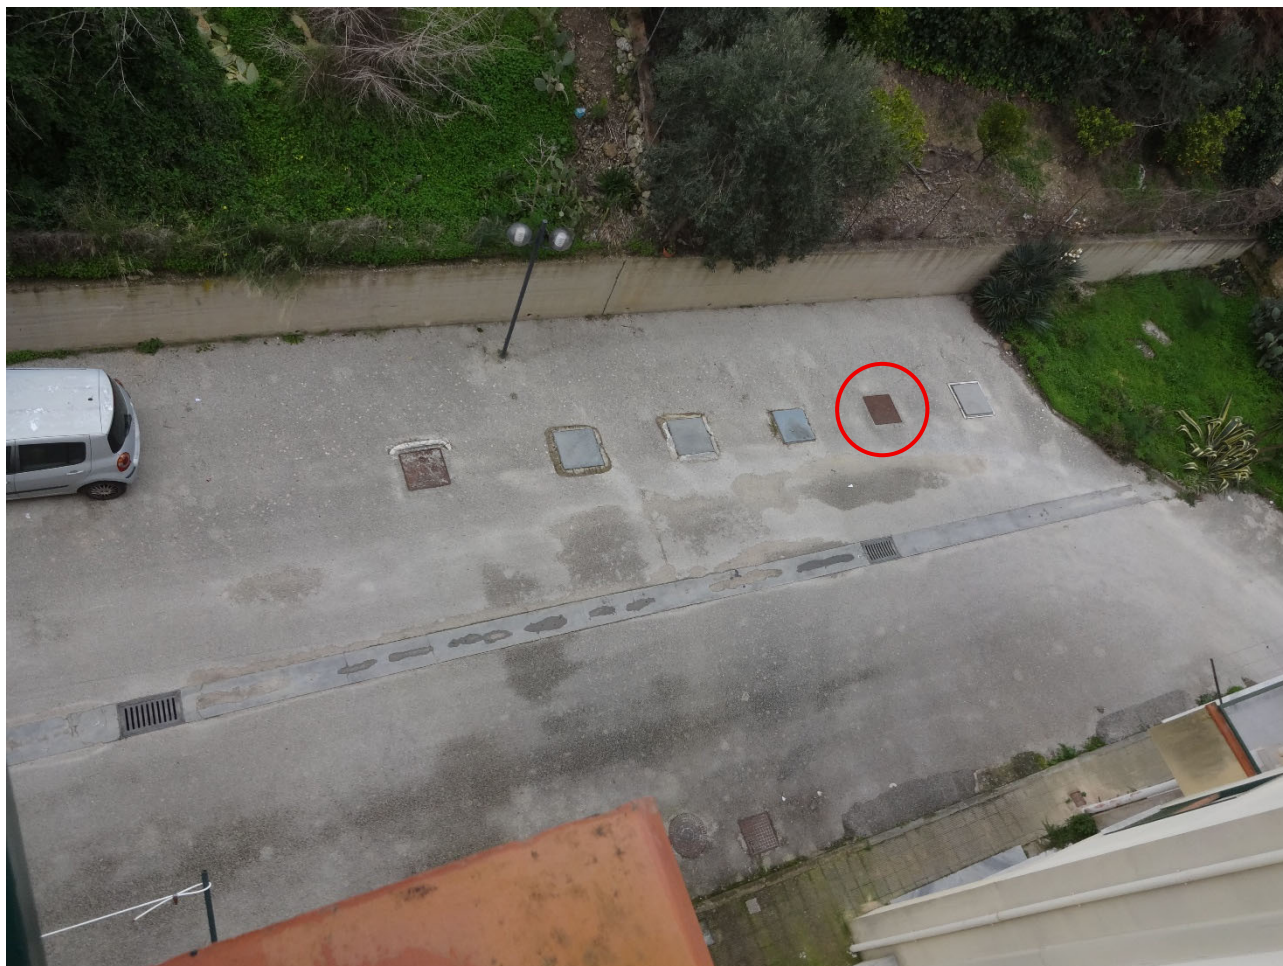
Foto 6-Vasche idriche in corrispondenza del prospetto posteriore (quella cerchiata in rosso è a servizio dell'appartamento costituente il lotto)

In riferimento al sistema di distribuzione dell'acqua all'interno del fabbricato si evidenzia l'esistenza di vasche prefabbricate (della capacità di circa 10.000 litri, sono interrate all'esterno del fabbricato - *Foto 6*) e di serbatoi

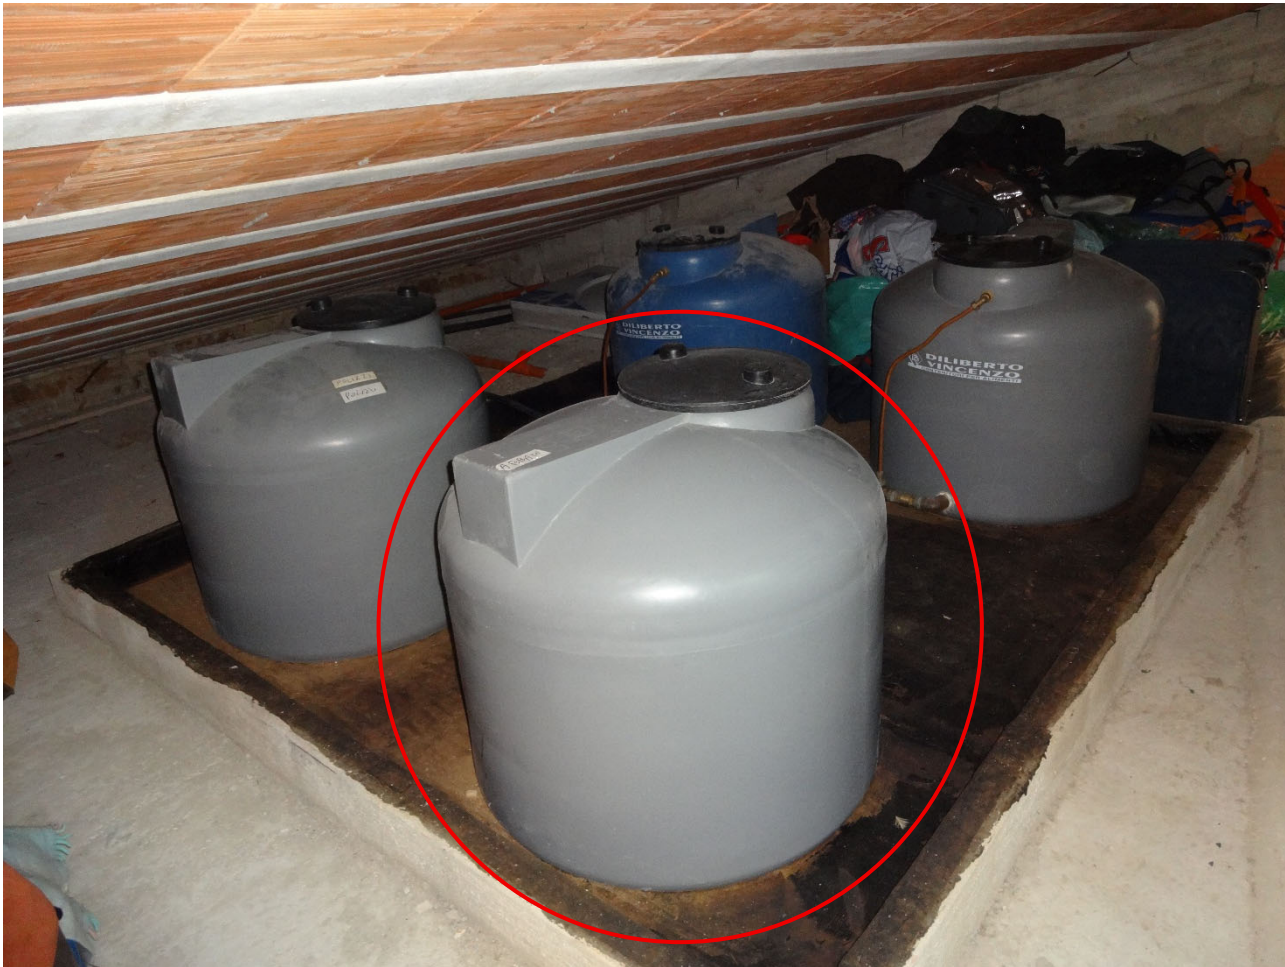
**Foto 7-Vasche idriche ubicate nel sottotetto condominiale (quella cerchiata in rosso è a servizio dell'appartamento costituente il lotto)**

“autonomi” a servizio di ogni appartamento ubicati nel sottotetto (*Foto 7*).

Ogni appartamento, con proprio impianto di sollevamento, attinge l'acqua dalla propria vasca interrata e approvvigiona il proprio serbatoio posto nel sottotetto condominiale del fabbricato (quello a destra salendo le scale).

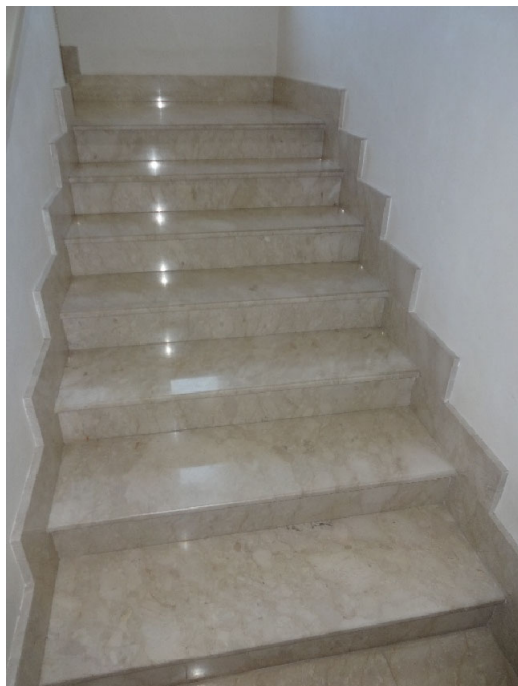
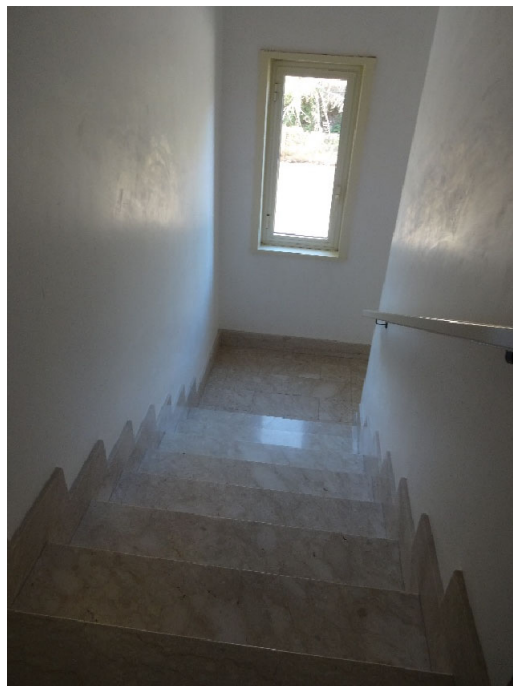
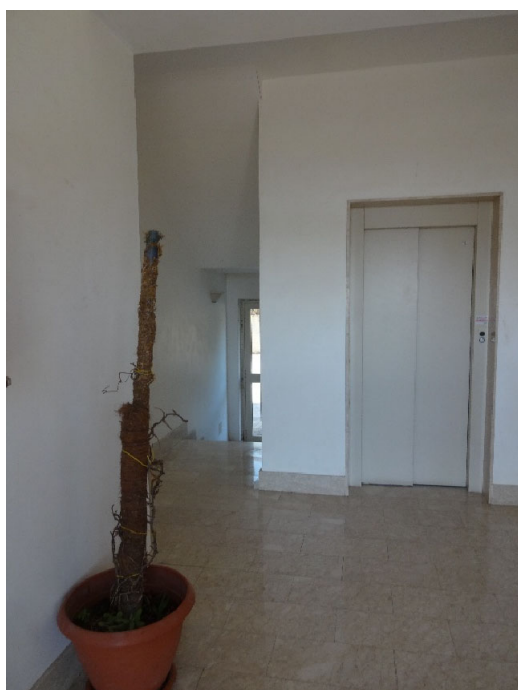
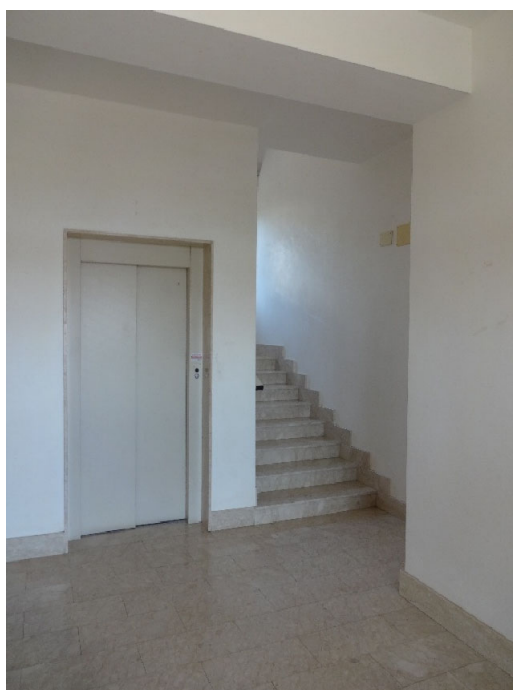
Foto 8-Finiture condominiali

Foto 9-Finiture condominiali

Foto 10-Finiture condominiali

Foto 11-Finiture condominiali

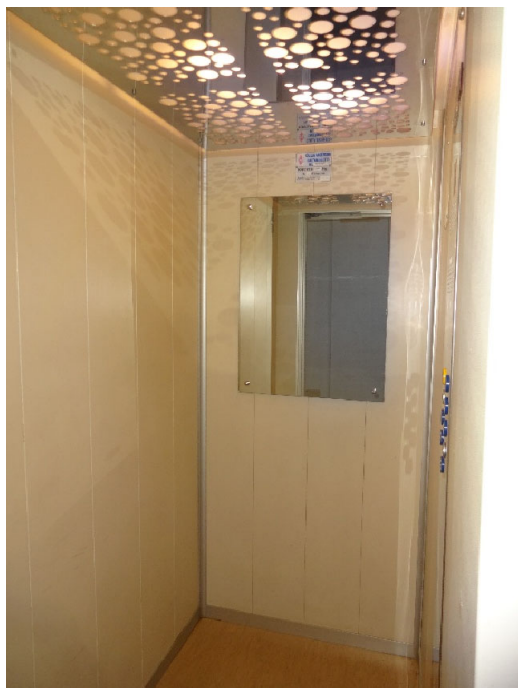
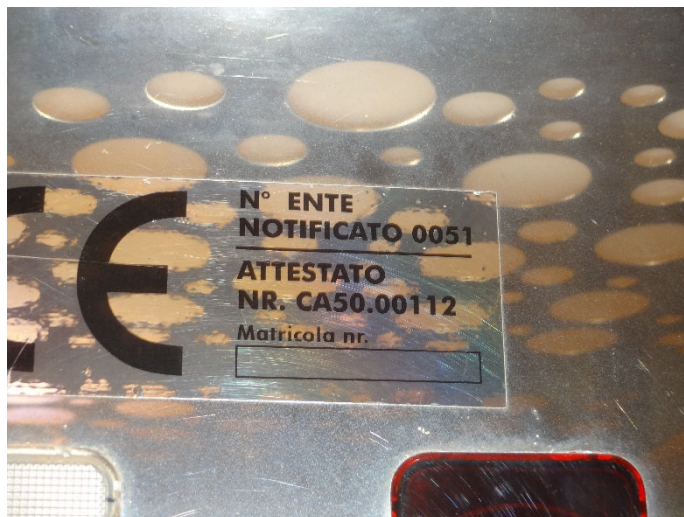
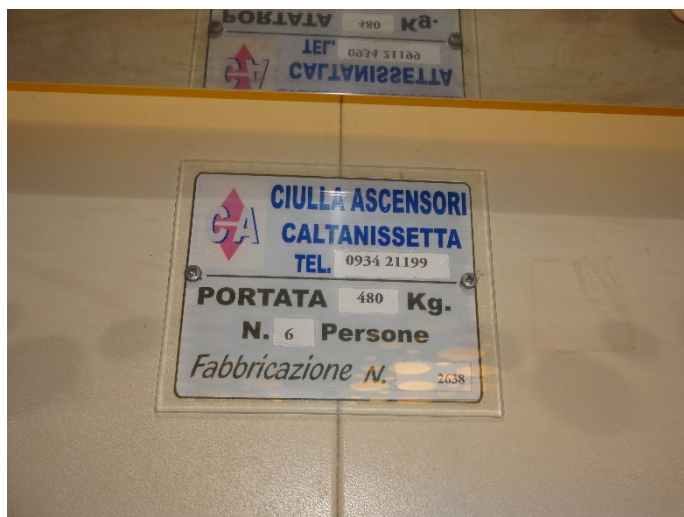
I vari piani, oltre che da una scala, sono collegati anche da un ascensore, questo, in buone condizioni di stato d'uso e manutenzione, contestualmente al sopralluogo, era in "servizio e perfettamente funzionante" (*Foto 12, Foto 13 e Foto 14*).

Foto 12-Interni ascensore

Foto 13-Interni ascensore

Foto 14-Caratteristiche dell'ascensore

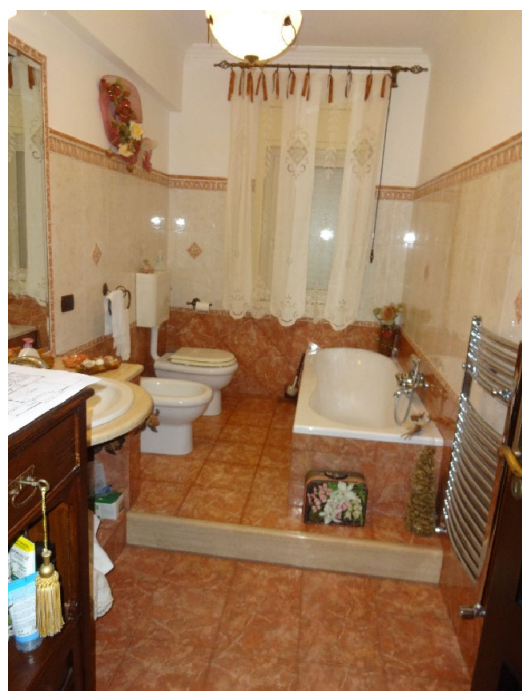
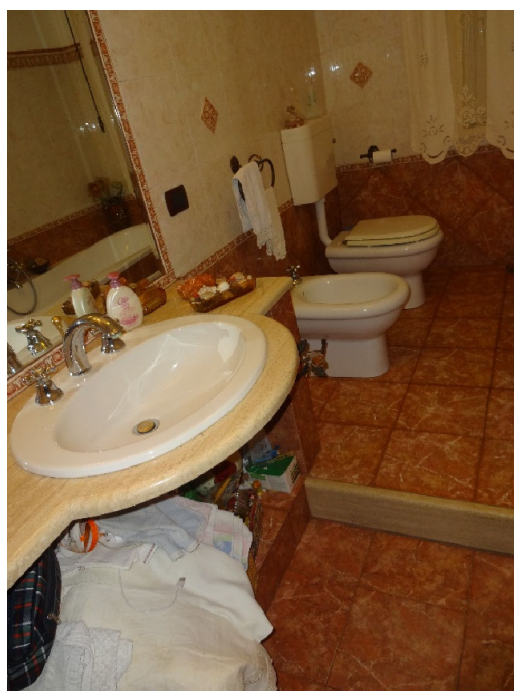
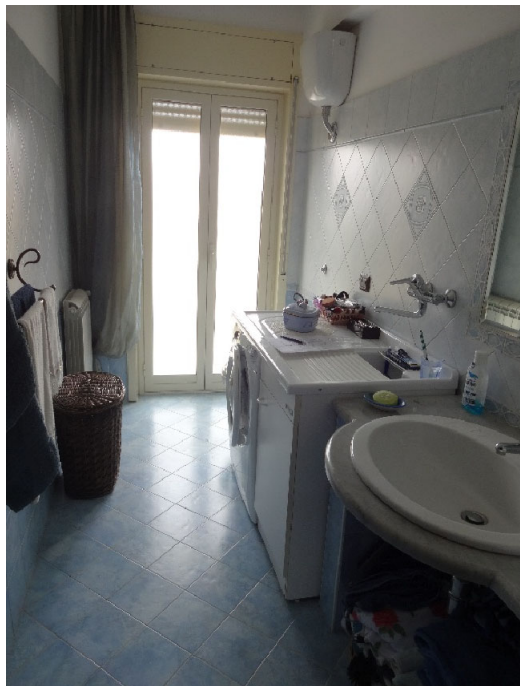
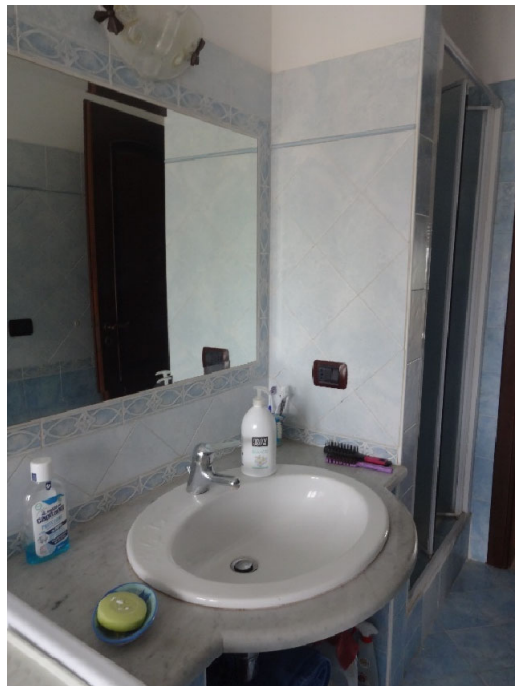
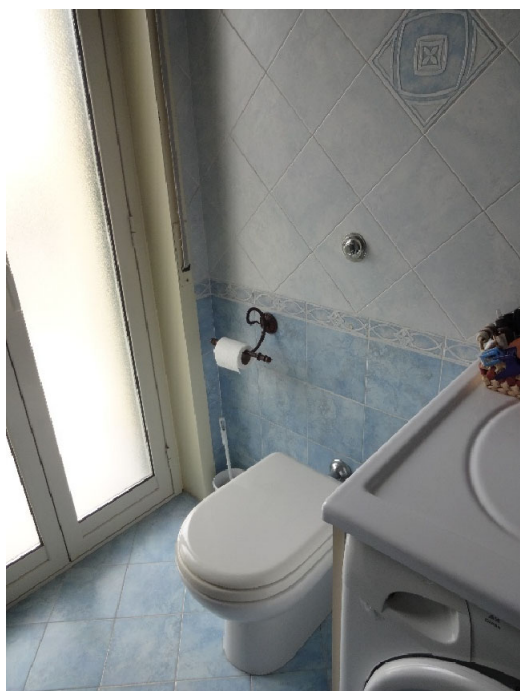
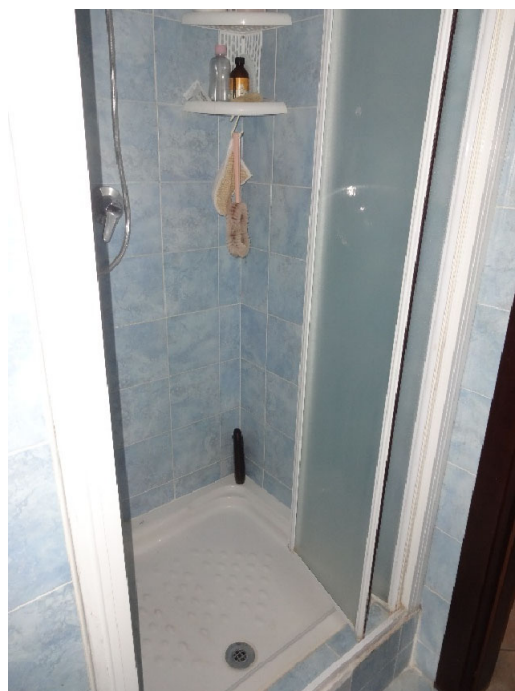
- i serramenti interni, in legno tamburato, sono in buone condizioni di stato d'uso e manutenzione;
- i servizi igienici (uno è completo di tutti i sanitari, uno è privo del bidet) sono in ottime condizioni di stato d'uso e manutenzione (*Foto 19, Foto 20, Foto 21, Foto 22, Foto 23 e Foto 24*);

Foto 19-Interni del WC n.1

Foto 20-Interni del WC n.1

Foto 21-Interni del WC n.2

Foto 22-Interni del WC n.2

Foto 23-Interni del WC n.2

Foto 24-Interni del WC n.2

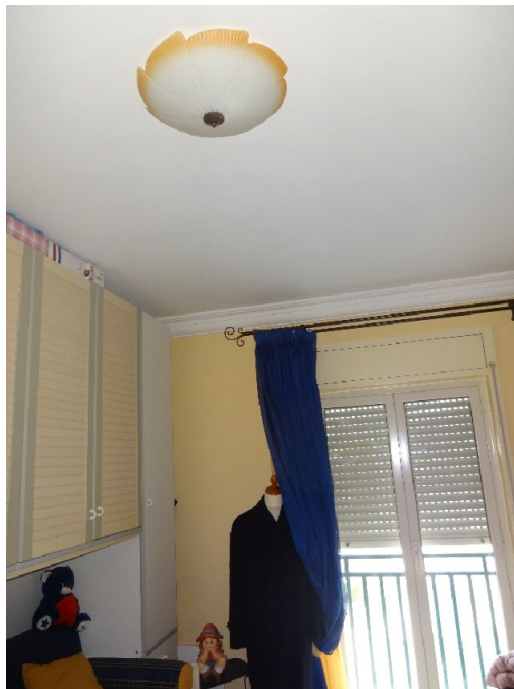
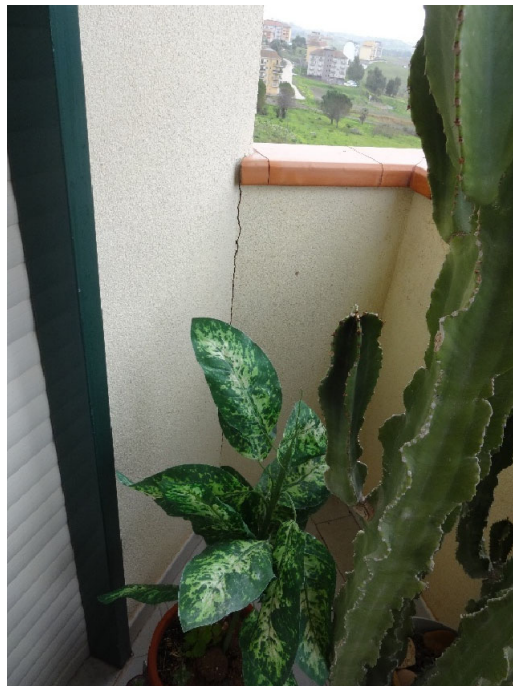
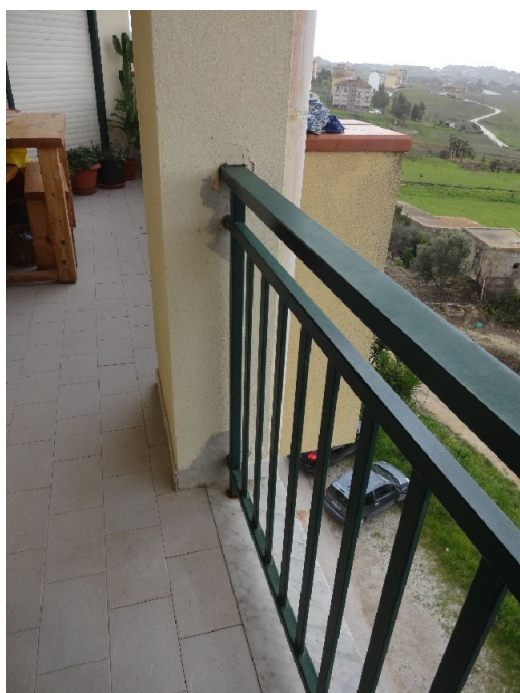
- la veranda e il balcone sono dotati di pavimentazioni in ottime condizioni di stato d'uso e manutenzione (*Foto 26, Foto 42 e Foto 43*);
- gli intonaci interni, sono in buono stato d'uso e manutenzione;

**Foto 26-Interni del Vano n.2**

**Foto 42-Veranda in corrispondenza del prospetto principale**

**Foto 43-Veranda in corrispondenza del prospetto principale**

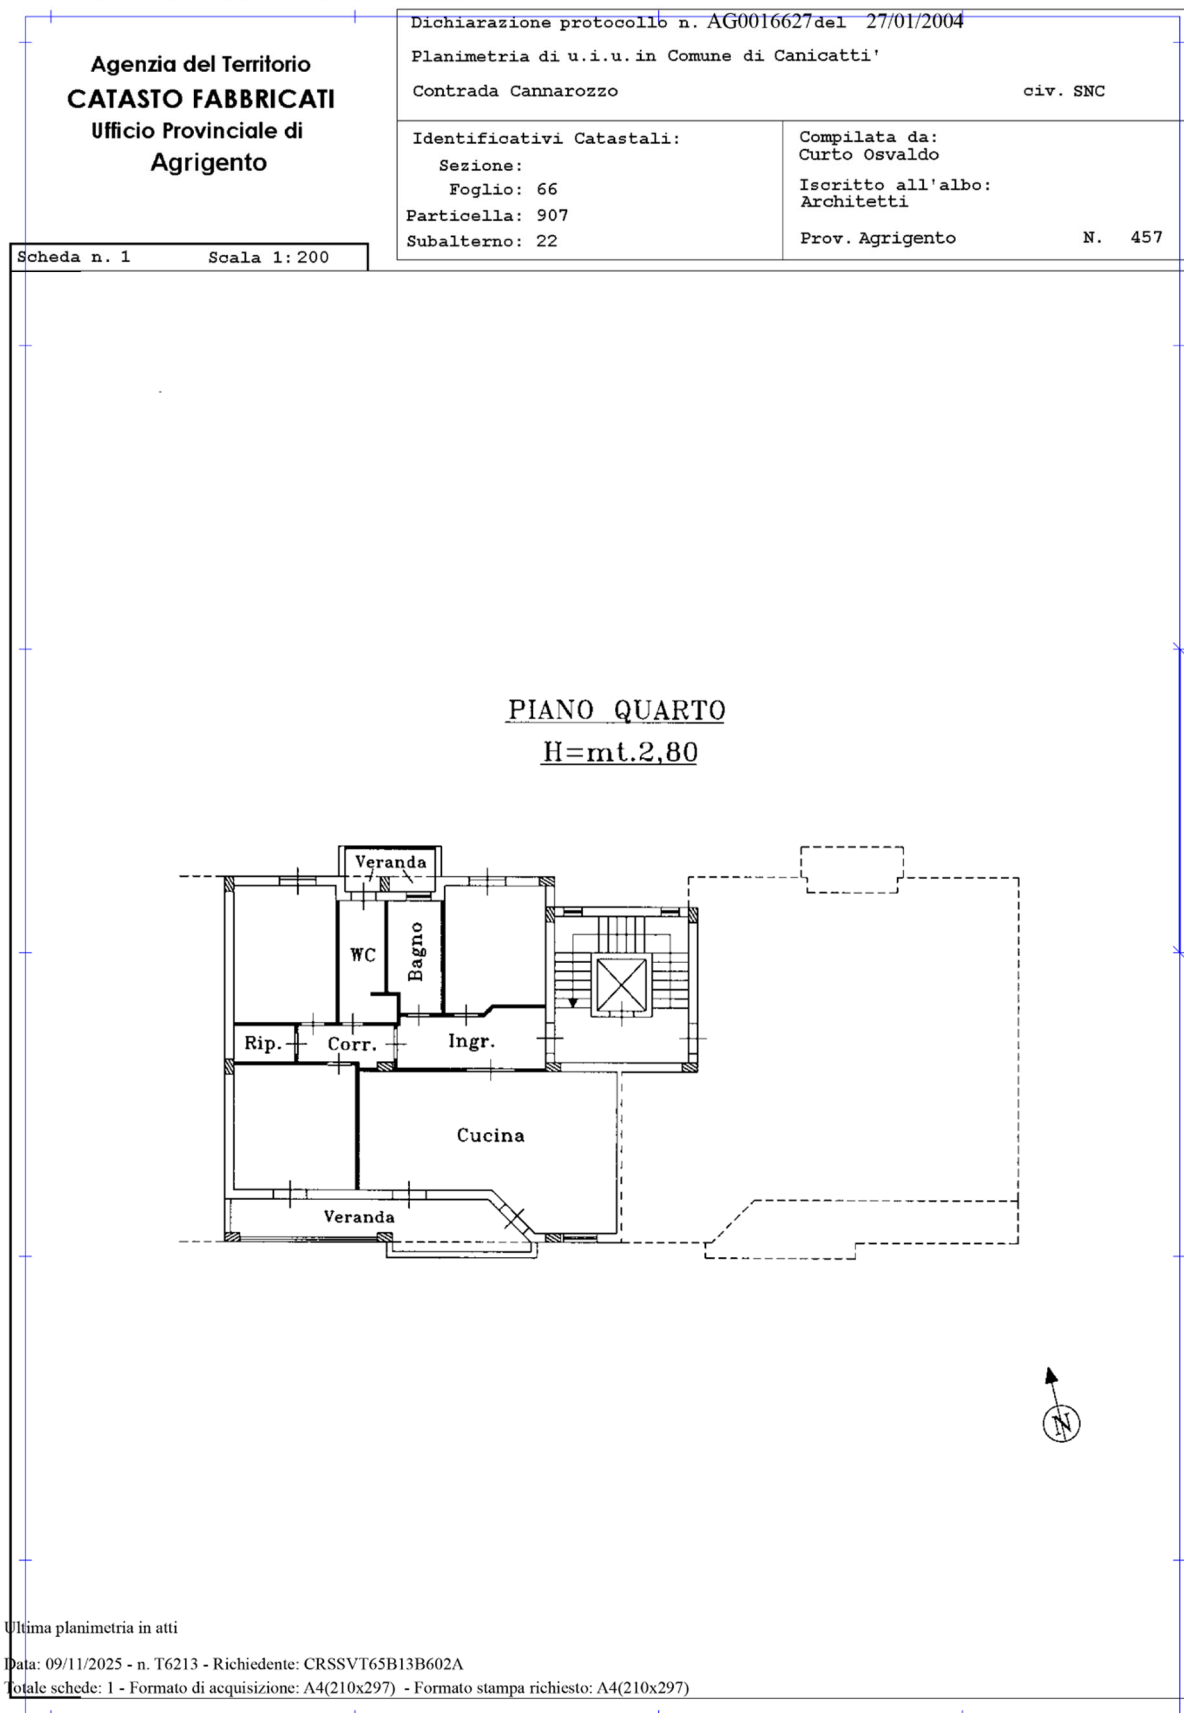
Figura 4-Planimetria Catastale

- sussiste la perfetta corrispondenza tra i riferimenti catastali attuali e quelli riportati nell'atto di pignoramento;

- non sono presenti difformità catastali.

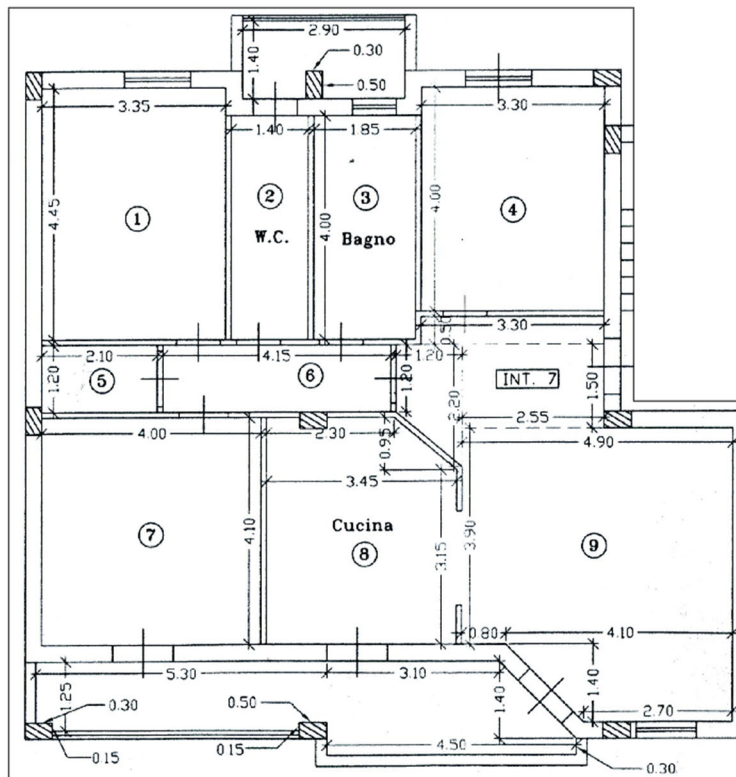
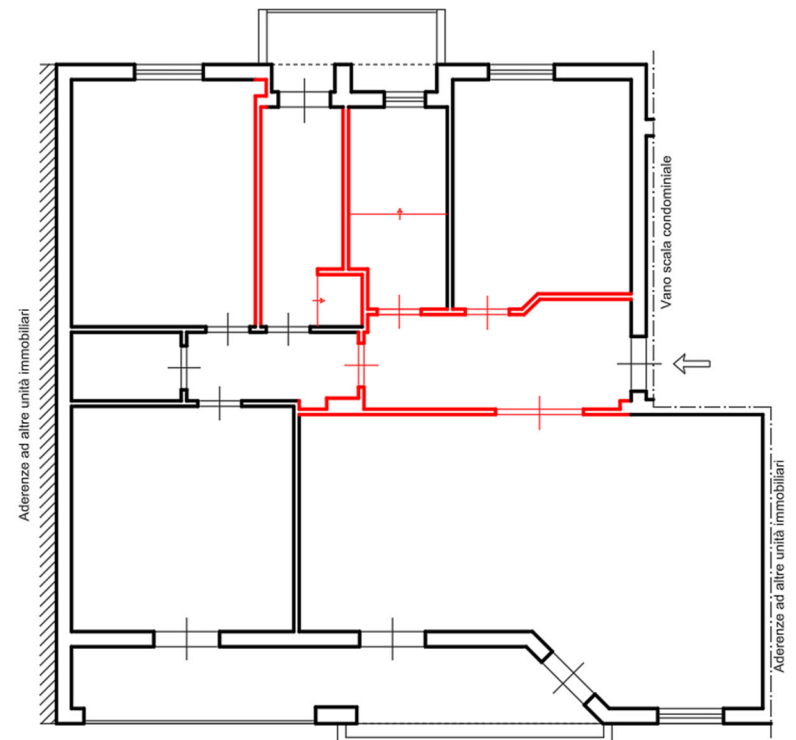
Figura 5-Confronto fra la planimetria del titolo edilizio e la planimetria rilevata (le porzioni in rosso indicano le difformità riscontrate)

Le porzioni in rosso rappresentano le difformità edilizie

PLANIMETRIA DEL TITOLO EDILIZIO

PLANIMETRIA RILEVATA
