# TRIBUNALE ORDINARIO - LECCO

## ESPROPRIAZIONI IMMOBILIARI

### 112/2025

## CONSULENZA ESTIMATIVA GIUDIZIARIA

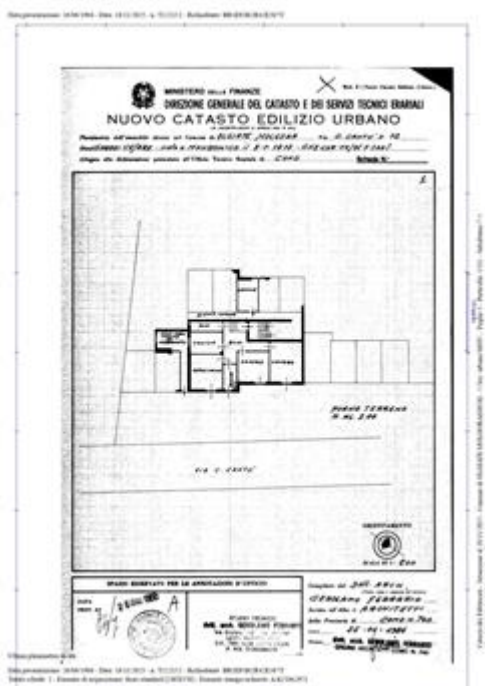
Sono state rilevate le seguenti difformità: riduzione dimensione ripostiglio, eliminato divisorio tra cucina e disimpegno, modifica della scala di ingresso. Numero civico corretto 22-24

Le difformità sono regolarizzabili mediante: presentazione di nuovo DOCFA aggiornato

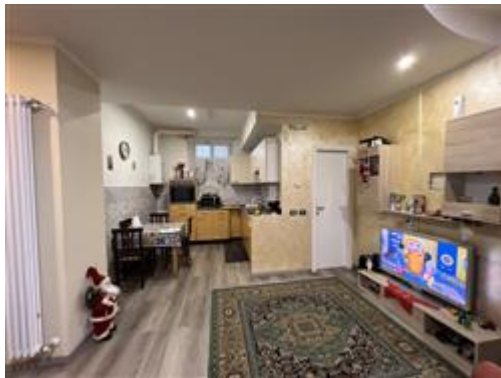
*vista cucina/disimpegno*

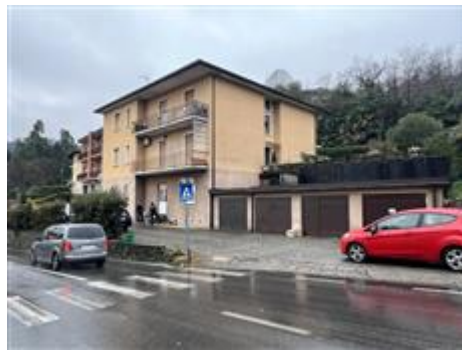
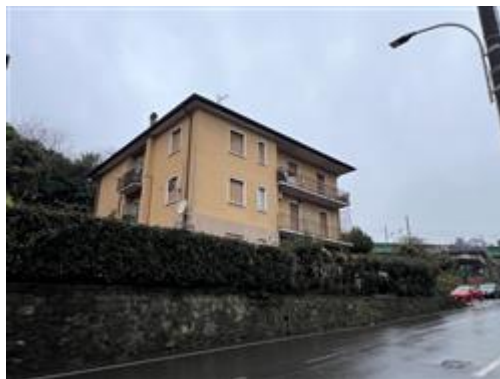
vista esterna del fabbricato

Gli immobili sono realizzati con materiali e tipologie costruttive tipiche dell'epoca di costruzione quali struttura in c.a. con murature perimetrali in laterizio, solai in laterocemento, tetto in c.a. con copertura in tegole di cotto, lattonerie in lamiera preverniciata, facciate intonacate e tinteggiate.

Stato d'uso e di conservazione generale dell'immobile esternamente sufficiente e, buono internamente.
