# TRIBUNALE DI LUCCA

Perizia dell'Esperto ex art. 568 c.p.c. Arch. Meniconi Fabrizio, nell'Esecuzione Immobiliare 19/2026 del R.G.E.  
contro

- **Bene N° 1** - Fabbricato civile ubicato a Camaiore (LU) - via del Trebbiano 28 (Coord. Geografiche: 43.90597 latitudine 10.24185 longitudine)

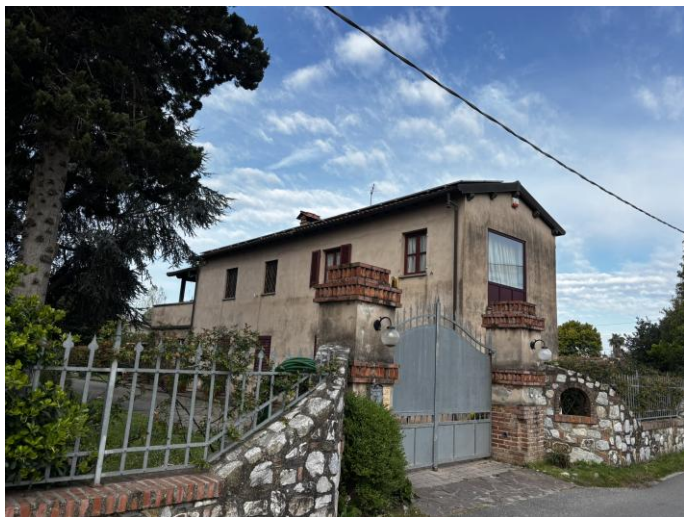
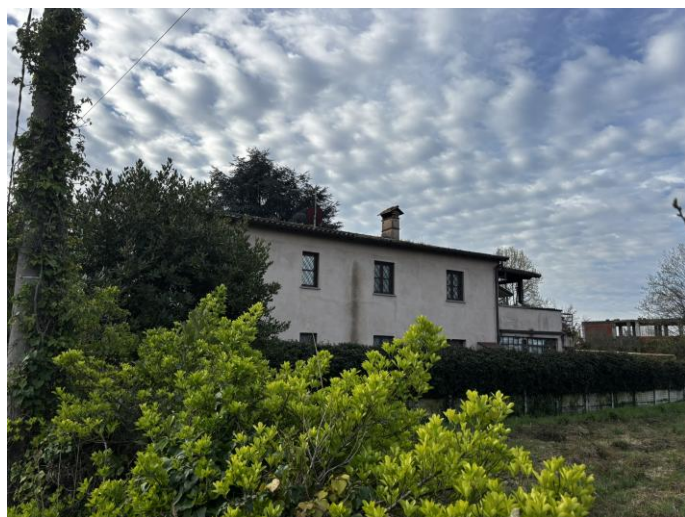
L'immobile è realizzato in muratura intonacato al civile, con copertura a capanna, infissi esterni in legno laccato con persiane in legno anch'esse laccate.

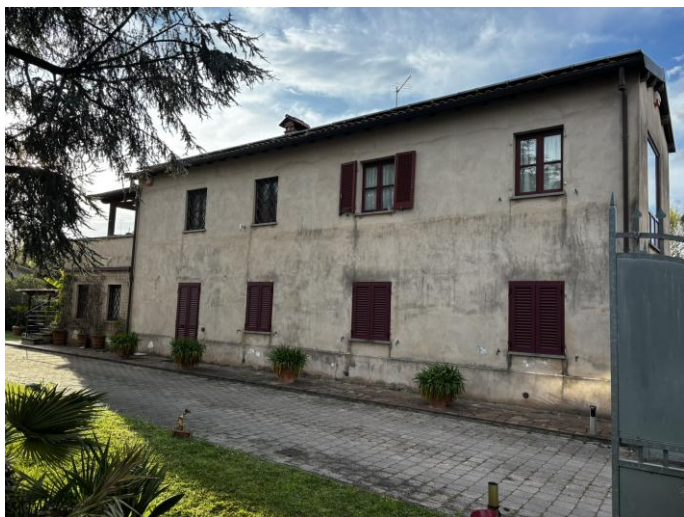
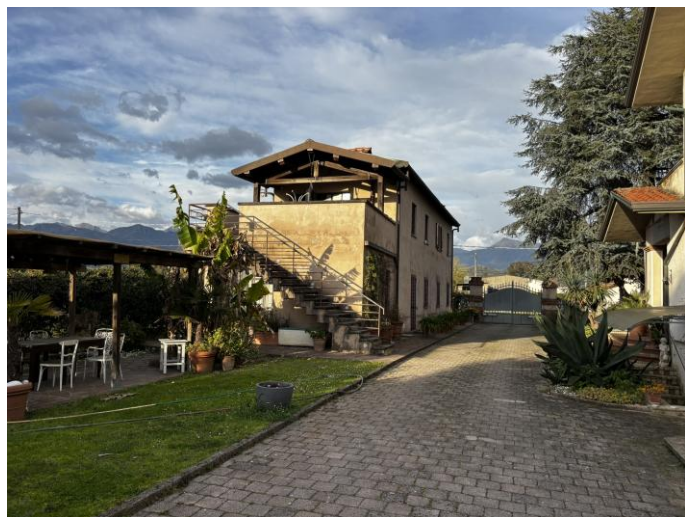
Il fabbricato in esame è di forma rettangolare realizzato in muratura portante intonacata al civile e tinteggiata. .

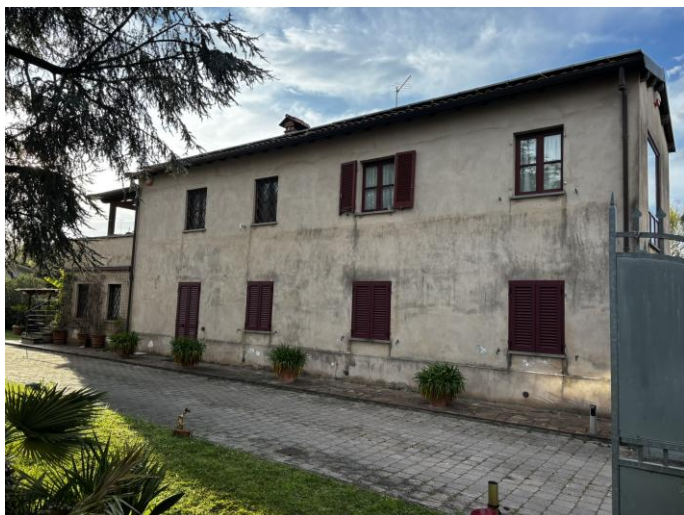
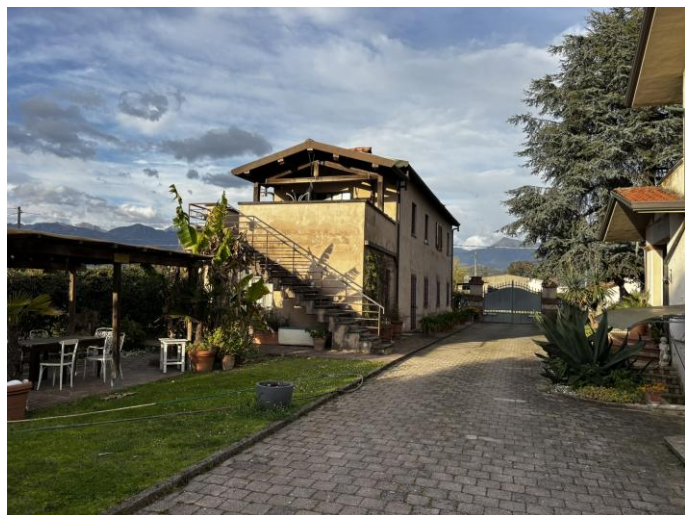
Il piano primo risulta mansardato con altezze interne in gronda di ml 2,97 circa ed al colmo di ml 3,56 circa che originano un'altezza media di ml 3,26. La copertura è a capanna costituita da travi in legno di castagno sia per quanto riguarda l'orditura primaria che secondaria, sorretti capriate in legno di castagno. Lo scempiato è composto da perlinato in legno lasciato al naturale, a vista.
