## TRIBUNALE DI VICENZA

## PROCEDURA N. 195/2023 R.G. riunita alla 246/2025

### ELABORATO PERITALE

Identificazione beni: Beni in Brendola (VI), Via Strada della Pila n. 4

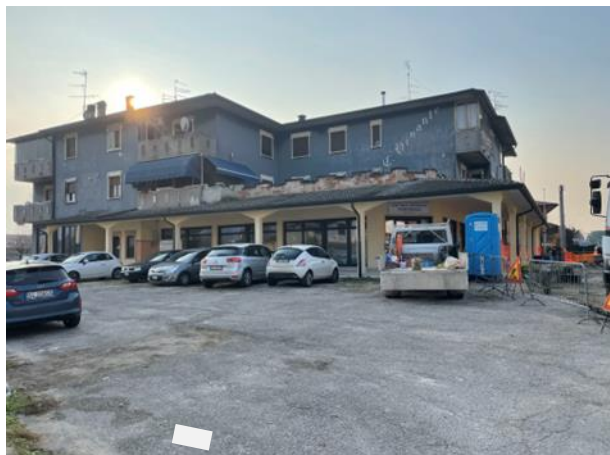
Lo stato manutentivo del fabbricato, considerato l'età dell'immobile, è complessivamente sufficiente.

Esterno: vista Nord

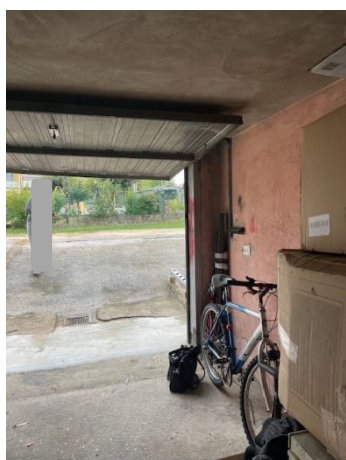
al piano seminterrato, composto da unico vano, si accede direttamente dalla corte comune; esternamente il garage ha un'apertura, chiusa da un basculante in ferro

autorimessa vista su accesso Sud

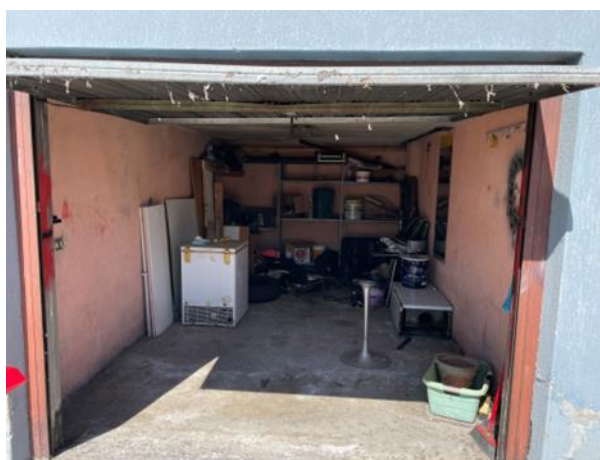
L'autorimessa ha affaccio verso Sud e le finiture interne sono di qualità scadente con pavimentazione in cemento grezzo; le tinte interne sono in tempera colorata con la presenza di alcuni scrostamenti di colore. Si precisa che all'interno dell'autorimessa sono presenti alcuni oggetti e arredi da smaltire.

autorimessa vista interna
