Tribunale di Milano

RG. 548/2025

RELAZIONE DI STIMA

Unità immobiliare in Milano - via Val di Non 4

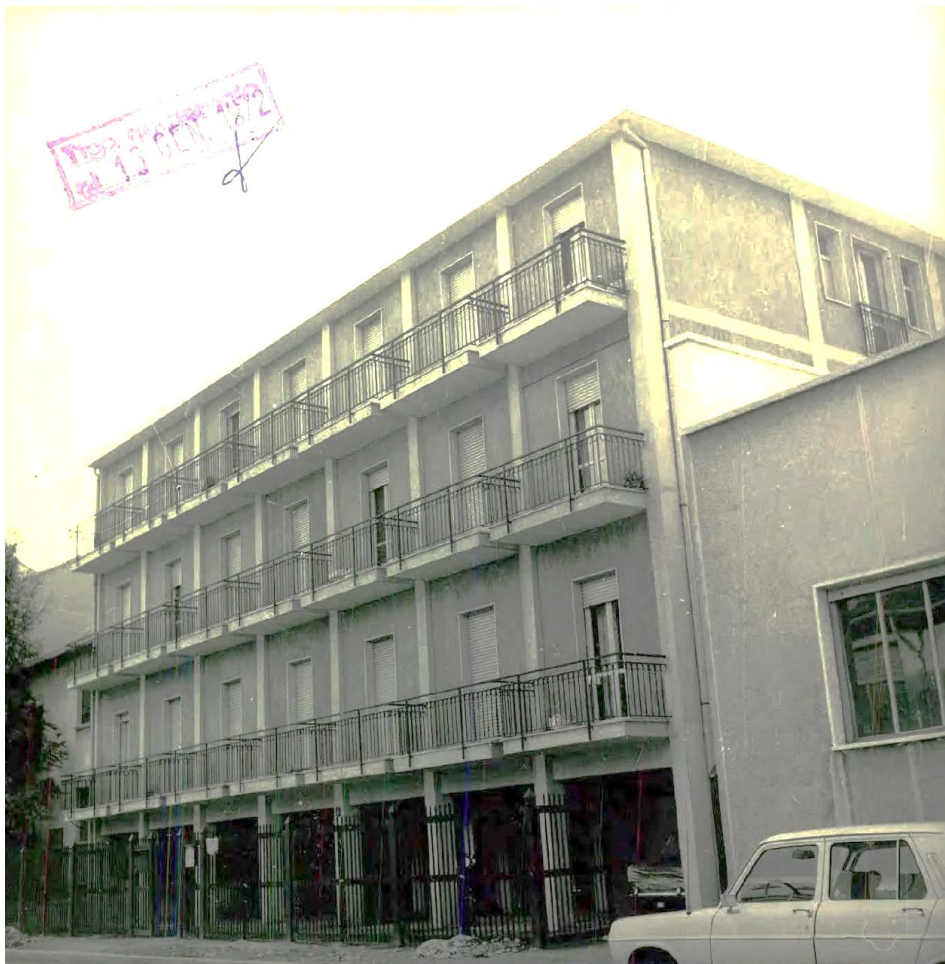
Licenza per opere edilizie n. 893/1973 - foto allegata

Alle pratiche edilizie autorizzate è allegata una fotografia protocollata il 13/01/1972 (prima del rilascio della licenza di occupazione) nella quale si può osservare che il porticato a piano terra era già adibito a quella data a posteggio auto (cfr. foto seguente), anche nel regolamento di condominio del 20/01/1970 sono menzionati i posti auto.
