# TRIBUNALE DI BELLUNO

ESECUZIONE IMMOBILIARE N. 40/2023 RGE  
riunita all'E.I. n. 40/2024  
Giudice dott.ssa Gersa Gerbi

## RELAZIONE DI STIMA

**LOTTO UNICO:**  
Casa da terra a cielo ad uso abitazione

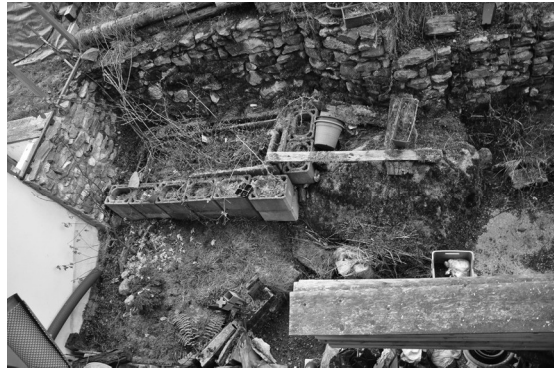
Foto 18 – L'area scoperta sul retro

L'area scoperta posta sul retro, in forte pendenza, si presenta sistemata a terrazzamenti sostenuti da vecchi muri in pietra e vecchie palizzate in legno, che si presentano ammalorati; il tutto versa in uno stato complessivo di scarsa manutenzione, come documentano le immagini allegate, a cui si rimanda per gli approfondimenti del caso.

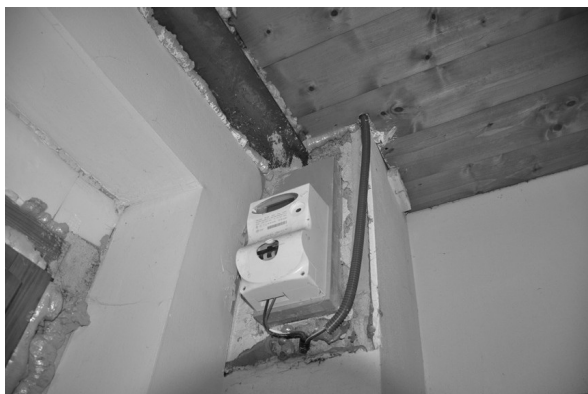
Foto 33 – Il contatore dell'energia elettrica nell'ingresso al piano terra

E' presente l'acqua corrente e l'energia elettrica, con contatore posto nell'ingresso al piano terra; al primo piano si trova un video citofono, che il debitore riferisce non essere funzionante.

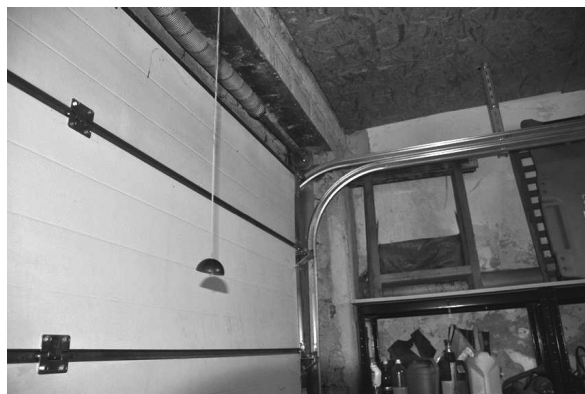
Foto 34 – Dettaglio del portone del garage

L'autorimessa ha pavimento in cemento liscio, un rivestimento del soffitto in pannelli in scaglie di legno resinata, pareti in parte intonacate, portone sezionale ad apertura elettrificata; la cantina sul fondo presenta il soffitto costituito dal solaio in latero-cemento e pareti in calcestruzzo non intonacati.

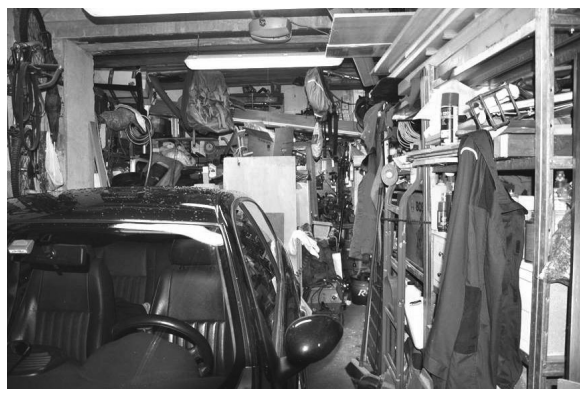
Foto 36 – Il garage e sul fondo la cantina

Sul fondo dell'autorimessa si apre la cantina, che si espande all'interno del corpo edilizio interrato, risultato dall'intervento di ampliamento autorizzato nel 2006, costruito in calcestruzzo armato e solaio soprastante in latero-cemento.

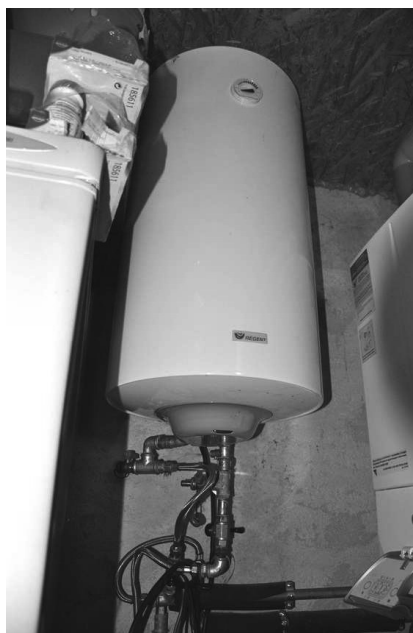
Foto 41 – impianto di riscaldamento e di produzione dell'acqua calda

L'abitazione, alla quale sono destinati i piani primo e secondo, è dotata di impianto di riscaldamento alimentato dalla caldaia a metano, che serve il riscaldamento e produce l'acqua calda sanitaria, con radiatori a parete presenti solo all'interno dei locali posti al primo piano; nei due bagni sono presenti gli scaldi salviette a parete; nel soggiorno si trova una stufa a legna e nella cucina un forno a legna del tipo "cucina economica".

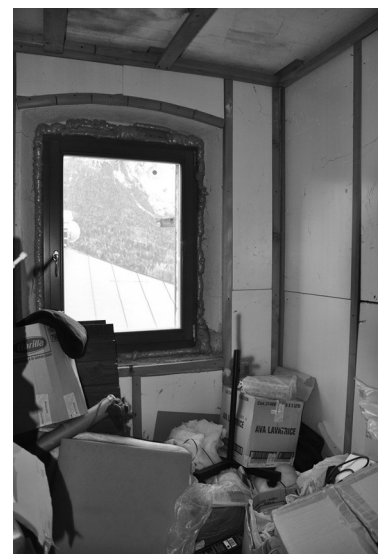
Foto 70 – 71 – 72 - La seconda camera con opere di finitura ed impianti da completare

La prima camera da letto presenta pavimento e rivestimenti di pareti e soffitto in legno; la seconda camera si presenta allo stato grezzo, su pareti e soffitto sono visibili i listelli di supporto di un rivestimento non realizzato; sono visibili cavi per impianti scoperti posati sul vecchio pavimento in legno.

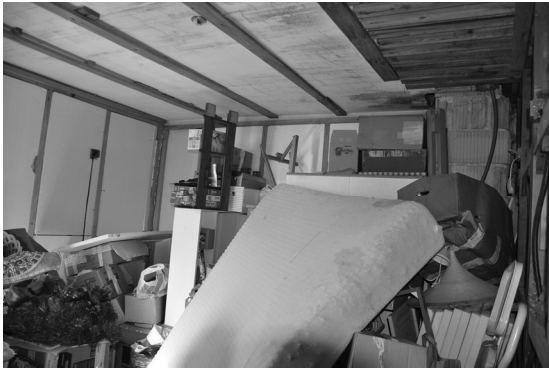
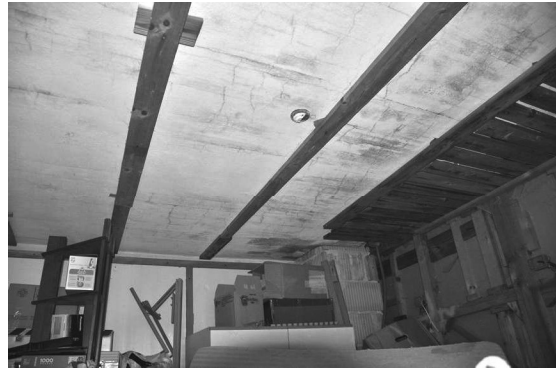
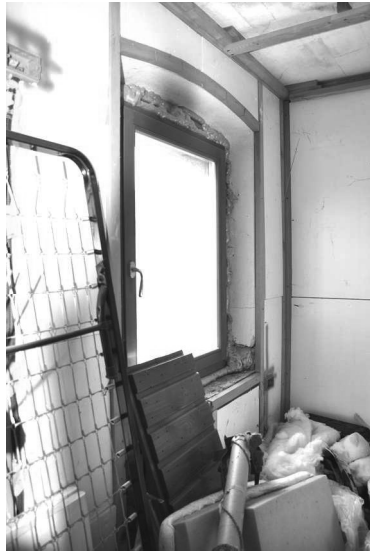
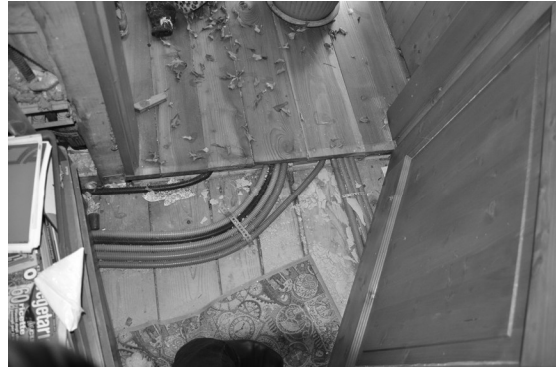
Foto 73 – 74 – 75 – 76 - La seconda camera con opere di finitura ed impianti da completare

Parte dell'intervento edilizio di cui l'immobile è stato oggetto non è stato completato, in particolare in relazione ai lavori di finitura; in linea generale risultano non finite una delle due camere poste al primo piano, le imbotti delle finestre e porte-finestre, il locale deposito posto al piano terra, ed in genere risultano puntualmente incomplete diverse finiture sparse nei vari locali, quali ad esempio l'intonaco nell'autorimessa e nella cantina, su muri e soffitto, la testa dei giri – scala nei vari piani, la copertura sotto traccia di impianti idro-termici ed elettrici, i rivestimenti interni ed il pavimento della camera posta al secondo piano.

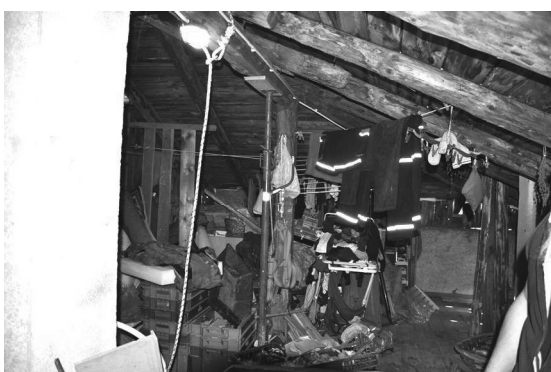
Foto 87 – 88 – Il sottotetto adibito a soffitta

La soffitta è costituita da un unico vano mansardato con tetto e le vecchie travature in legno a vista; le murature sono al grezzo ed il pavimento è costituito dal vecchio tavolato in legno.

Sono presenti segni di infiltrazioni d'acqua dal tetto.
