**TRIBUNALE DI CROTONE**  
**ESECUZIONI IMMOBILIARI**

N. Gen. Rep. **0052/2024**

**RELAZIONE**

**PREMESSA-** La particella catastale pignorata (Comune di Isola di Capo Rizzuto, foglio 12 p.lla 490 sub 3), al catasto fabbricati è attualmente rappresentata come un'unica abitazione disposta su 3 livelli (ALLEGATO N°1- VISURA STORICA SUB 3):

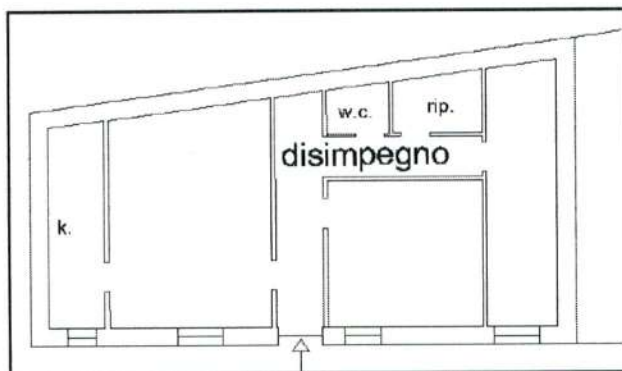
Tavola 2- planimetria catastale ex sub 1 (piano terra)

- il primo appartamento, molto simile al soppresso sub 1 ed abitato dai genitori della [REDACTED], è posto al piano terra ed ha accesso indipendente da via S. Nicola, 25 (ALLEGATO N°4- PLANIMETRIA CATASTALE DEL SUB 1 OGGI SOPPRESSO):

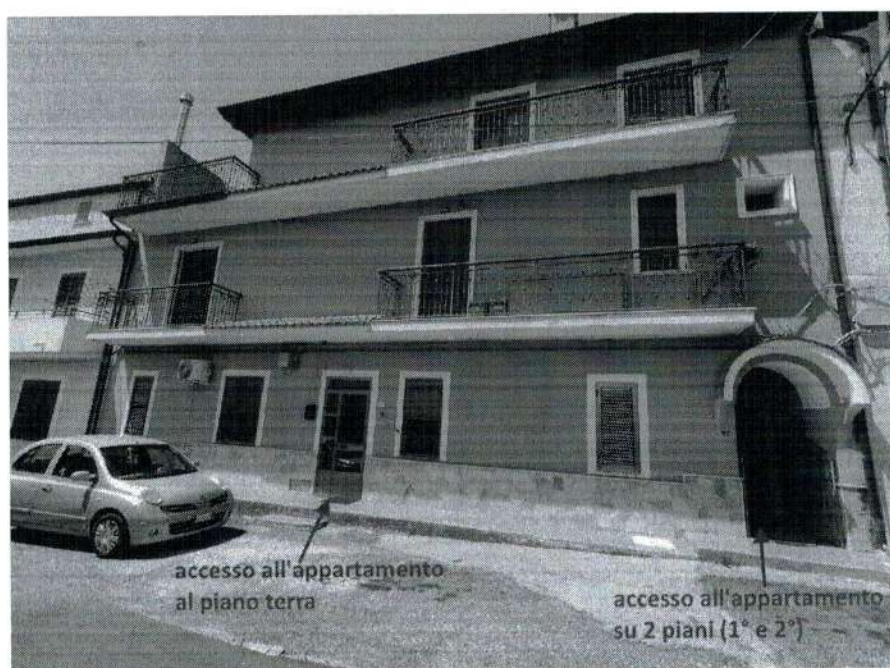
**prospetto del fabbricato**

**accesso all'appartamento  
al piano terra**

**accesso all'appartamento  
su 2 piani (1° e 2°)**

L'unità immobiliare oggetto di valutazione è posta al piano terra di un fabbricato a 3 piani f.t. contiguo lungo i lati nord, ovest e sud con altri fabbricati.

Conseguentemente, le uniche luci del fabbricato (ingresso, finestre e balcone) sono sulla facciata est, quella rivolta sulla via pubblica da cui si accede.

Si tratta, nello specifico, di una costruzione abbastanza recente e dalle buone caratteristiche strutturali, eseguita con struttura portante in cemento armato e prospetti caratterizzati da gradevole architettura, con disegno lineare e geometrico.

Il fabbricato, allacciato alle reti idrica, elettrica e alla fognatura comunale, ha solai in laterocemento e copertura a falda inclinata con manto di copertura in tegole, muri di tamponamento esterno costituiti da doppia parete di laterizi con malta cementizia con interposta camera d'aria, balconi con ringhiere metalliche, tramezzatura interna in laterizio forato, finiture esterne costituite da intonaco civile tinteggiato, dotazione di grondaie e pluviali.

Lo stato di conservazione e manutenzione del fabbricato è complessivamente molto buono.

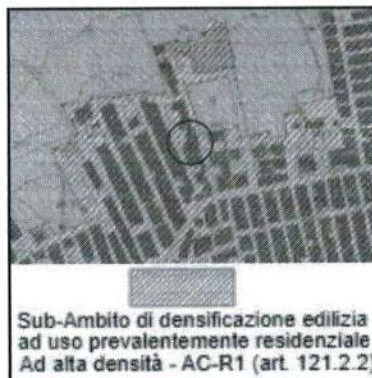
Individuazione del fabbricato sulla planimetria allegata al PSC

- 4.3.1. Conformità urbanistico edilizia: L'immobile oggetto di causa, non antecedente al 01/09/1967, risulta essere completamente ABUSIVO e NON SANABILE poiché è stato costruito senza alcun titolo abilitativo (ALLEGATO N°10- CERTIFICAZIONE DELL'UFFICIO TECNICO COMUNALE) su un terreno che ricade all'interno della zona AC-R1 del Piano Strutturale Comunale del Comune di Isola di Capo Rizzuto, all'interno della cui perimetrazione sono previste le norme urbanistiche elencate di seguito:

AC-R1 Ambito ad alta densità edilizia, del nucleo urbano di Isola Centro. In tale ambito si applicano le seguenti disposizioni:

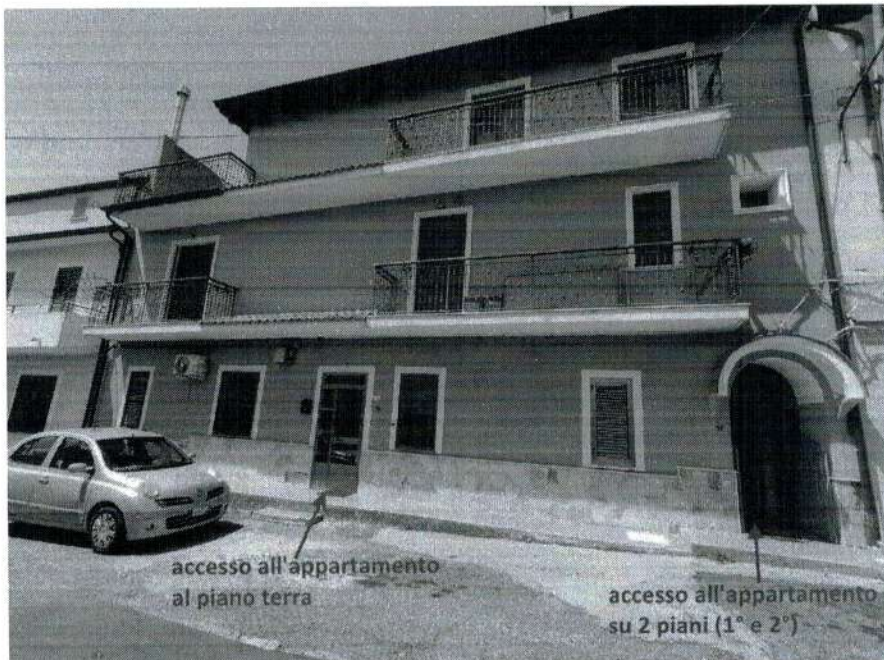
prospetto del fabbricato

L'unità immobiliare oggetto di valutazione è, come detto, posta ai piani 1° e 2° di un fabbricato a 3 piani f.t. contiguo lungo i lati nord, ovest e sud con altri fabbricati.

Lo stato di conservazione e manutenzione del fabbricato è complessivamente molto buono.

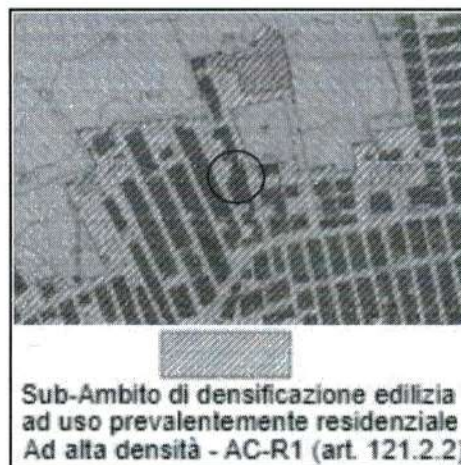
Individuazione del fabbricato sulla planimetria allegata al PSC

- 4.3.1. *Conformità urbanistico edilizia:* L'immobile oggetto di causa, non antecedente al 01/09/1967, risulta essere completamente ABUSIVO e NON SANABILE poiché è stato costruito senza alcun titolo abilitativo (ALLEGATO N°10- CERTIFICAZIONE DELL'UFFICIO TECNICO COMUNALE) su un terreno che ricade all'interno della zona AC-R1 del Piano Strutturale Comunale del Comune di Isola di Capo Rizzuto, all'interno della cui perimetrazione sono previste le norme urbanistiche elencate di seguito:

AC-R1 Ambito ad alta densità edilizia, del nucleo urbano di Isola Centro. In tale ambito si applicano le seguenti disposizioni:
