## **TRIBUNALE DI REGGIO EMILIA**

## **Rapporto di valutazione**

### **LOTTO unico**

Appartamento al piano 4° con accessori e rimessa in via Lombroso Reggio Emilia.

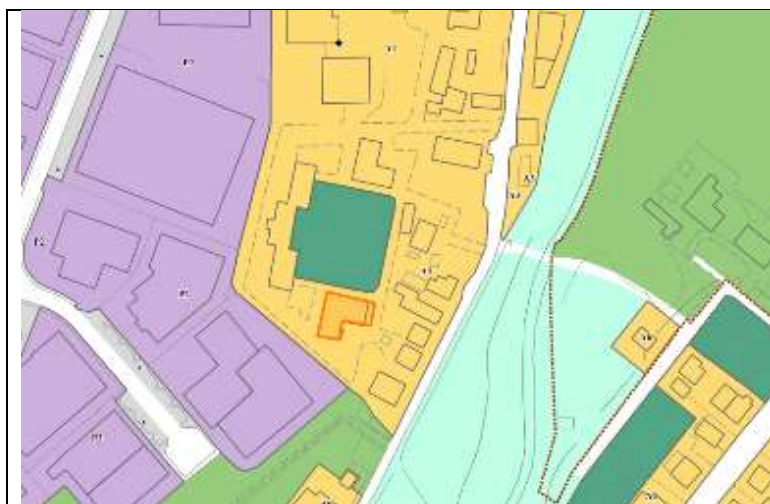
**PUG 2030** Tav SQ/D2-

**TERRITORIO URBANIZZATO**  
*Tessuti urbani a densità medio-  
alta allineati su strada – A1*  
Rif. Normativo **Art.10.1**

Luoghi della strategia : *Torrente  
Rodano*

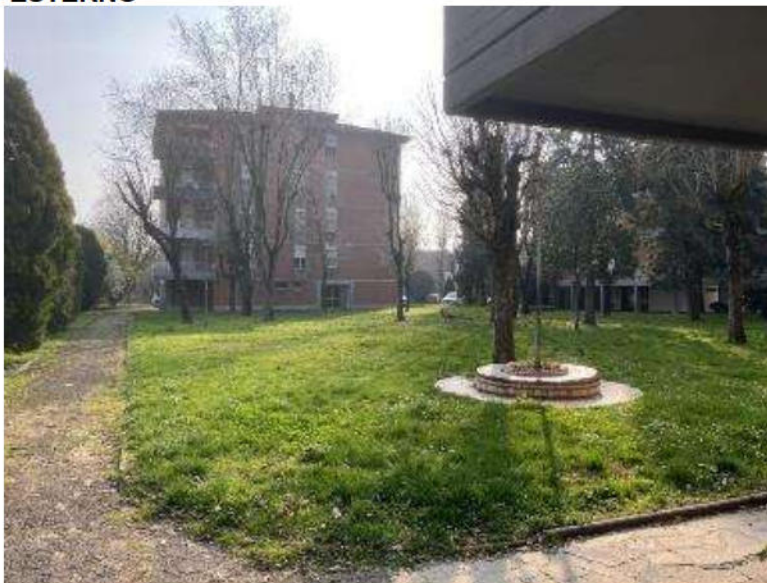
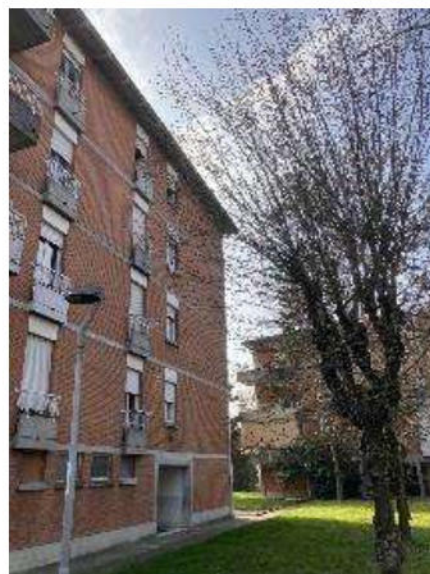
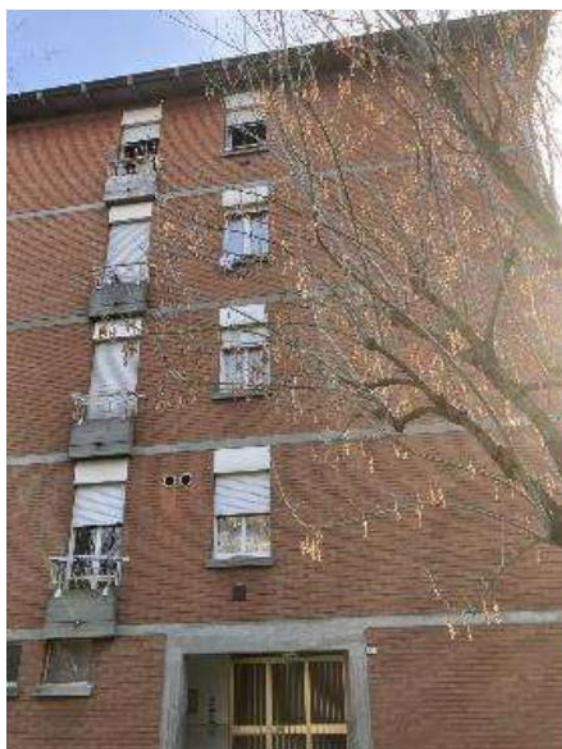
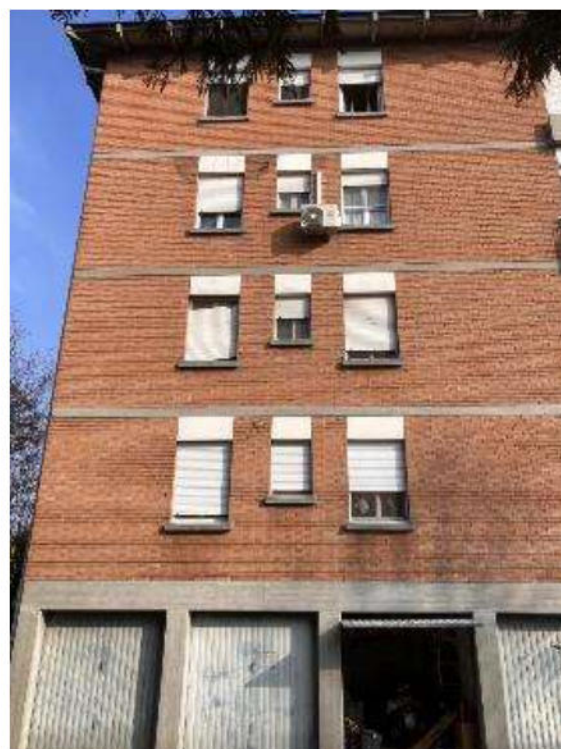
**FOTO ESTERNO**

esterne, originarie in normale stato di conservazione. Prospetti murari in mattone a facciavista modulati dalla scansione dei cordoli di piano, articolati da spazi porticati al piano terra e dalle rientranze prospettiche dei terrazzini e logge private con parapetti pieni in c.a. e sopralzo in ferro. Le buclature sono caratterizzate da piattabande rifinite ad intonaco bianco e avvolgibili in pvc bianco. Il portone di accesso, con vestibolo di invito e citofono, è quello originario in alluminio oro a tre ante e sopraluce con specchiature in vetro traslucido.

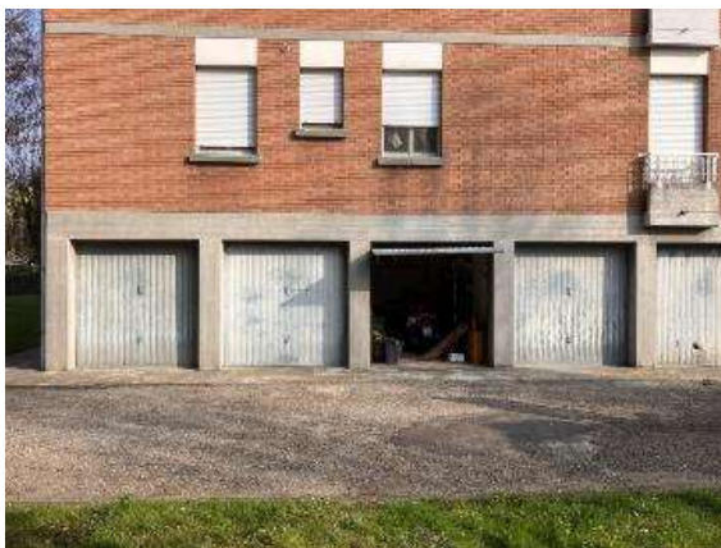
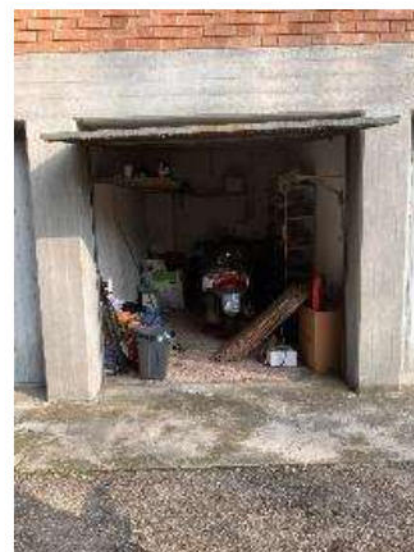
Autorimessa piano T

Locale di forma regolare, con accesso dal fronte Est, terzo locale dallo spigolo Nord. Dotata di originaria basculante in lamiera smaltata, da registrare/riparare (non chiude). L'autorimessa è limitata in profondità a circa 4,20 m per la presenza di sporgenze strutturali sulla parete di fondo. Finiture: pavimento in monocottura effetto graniglia, pareti e soffitto intonacati al rustico e tinteggiati. Il locale è privo di impianti, presente solo punto luce.

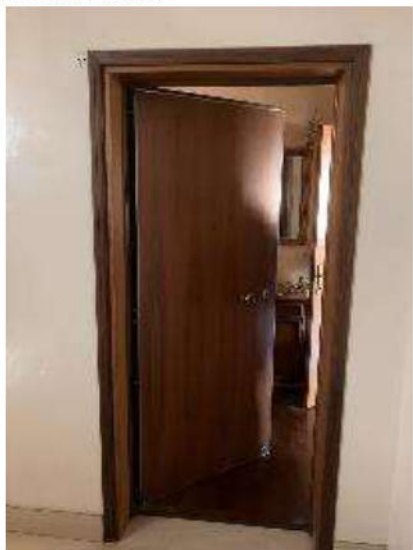
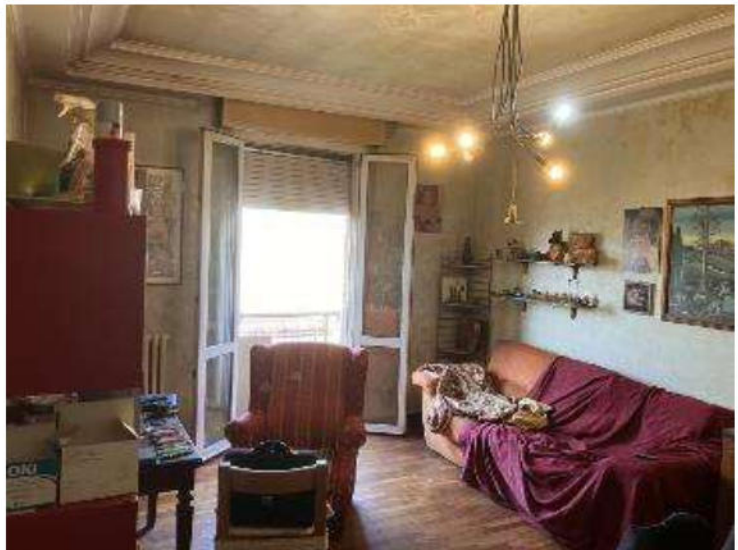
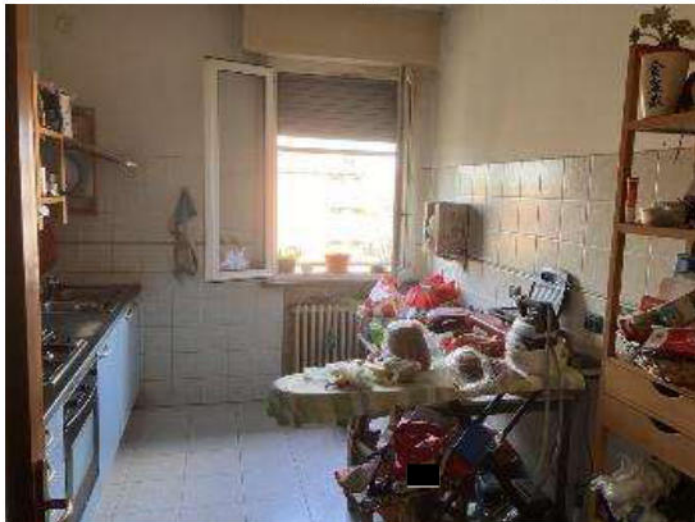
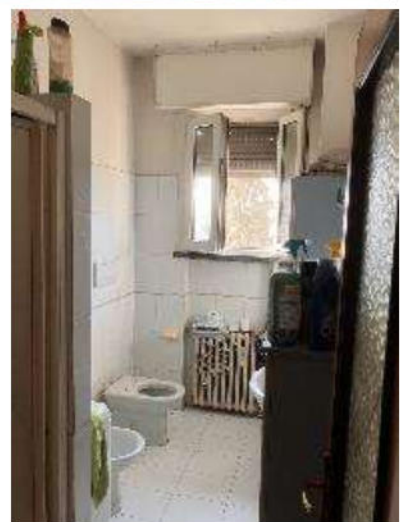
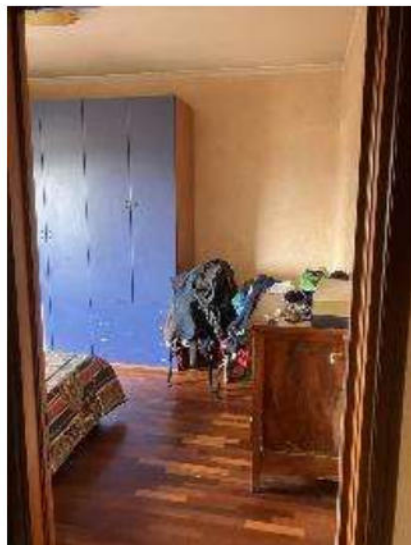
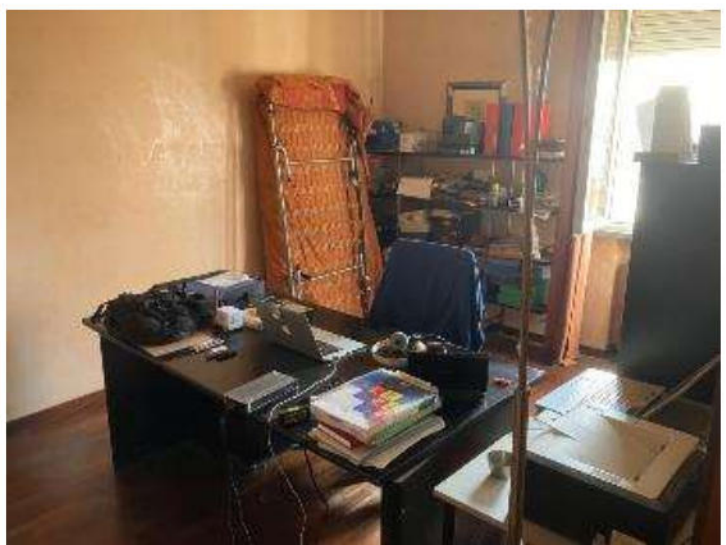
FOTO INTERNO

Stato manutentivo: Insufficiente stato manutentivo delle finiture. Si segnala che i tinteggi sono da riprendere, la pavimentazione è usurata con diffusi punti di sconnessione (zona ingresso) e macchie di umido, i serramenti esterni sono da sistemare e registrare con piccole riparazioni e nel soggiorno un vetro è rotto. Per il bagno appare necessario verificare gli impianti e rinnovare i sanitari, inoltre l'amministratore in data 24/03/2026 ha comunicato verbalmente al CTU che probabilmente vi è una perdita dalle parti impiantistiche idrauliche provenienti dall'appartamento che si manifestano al piano sottostante in corrispondenza della braga di scarico. Gli impianti, di tipo standard, sono quelli originari, apparentemente funzionanti, non si sono viste in atti comunali né sono state esibite le conformità.
