# Tribunale di Santa Maria Capua Vetere

## Ufficio Esecuzioni Immobiliari **PROCEDURA N. 99/2025 R.G.E.**

### RELAZIONE TECNICA

**LOTTO UNICO** corrispondente ad un Appartamento al Piano Primo, censito catastalmente al C.F., Fg. 6, P.la 5807, sub 2, P1, cat. A/2, porzione di un fabbricato indipendente, con annessa area esterna comune, ubicato nel Comune di Marcanise (CE) alla via Pier Capponi n.14 (già n.6).

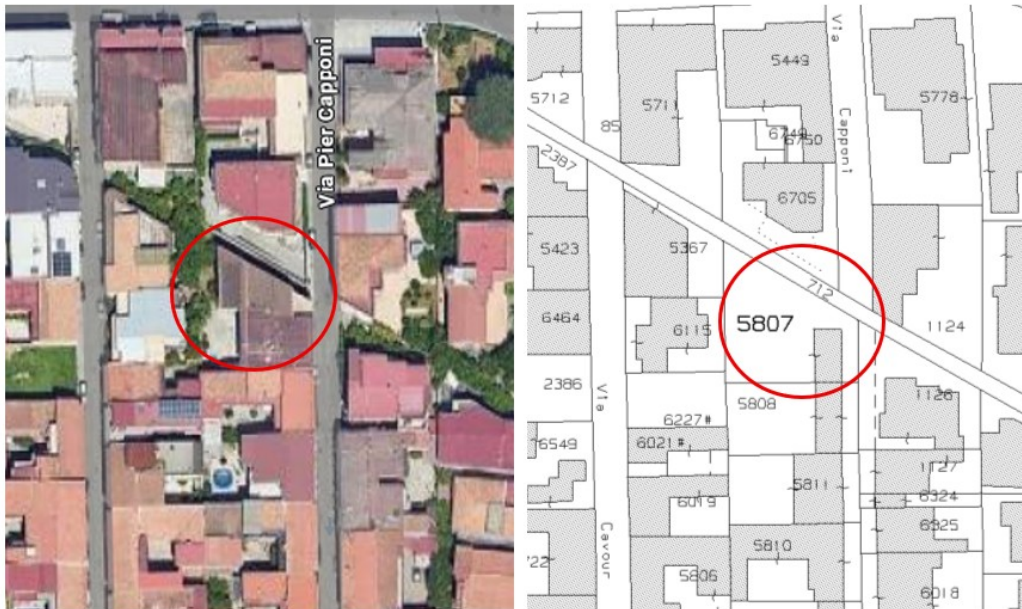
INDIVIDUAZIONE LOTTO CON CONFRONTO TRA GOOGLE MAPS e STRALCIO MAPPA CATASTALE (Fg.6)

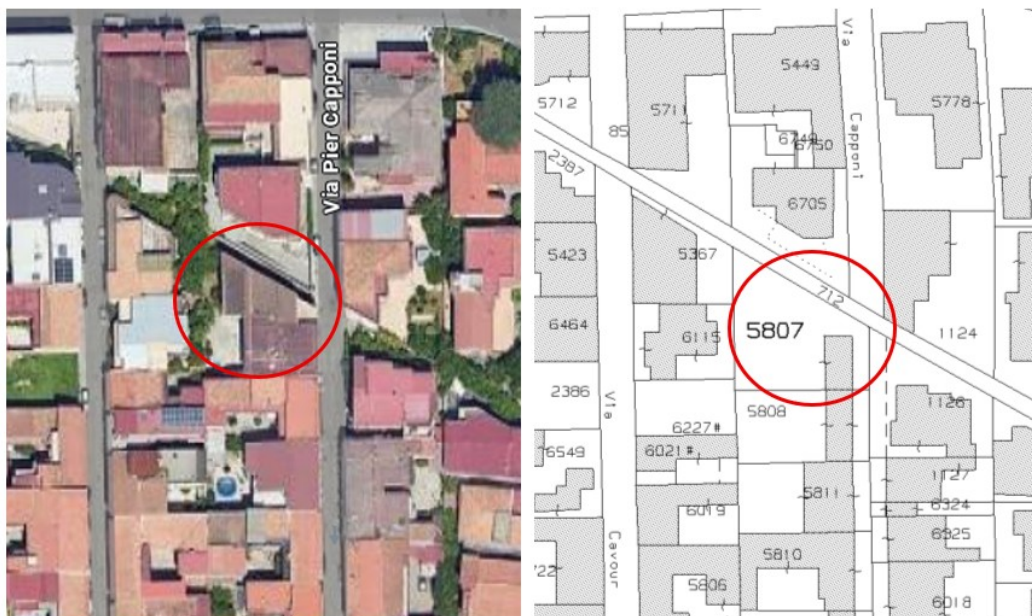
**LOTTO UNICO** corrispondente ad un Appartamento al Piano Primo, censito catastalmente al C.F., Fg. 6, P.lla 5807, sub 2, P1, cat. A/2, porzione di un fabbricato indipendente, con annessa area esterna comune, ubicato nel Comune di Marcianise (CE) alla via Pier Capponi n.14 (già n.6).

INDIVIDUAZIONE LOTTO CON CONFRONTO TRA GOOGLE MAPS e STRALCIO MAPPA CATASTALE (Fg.6)

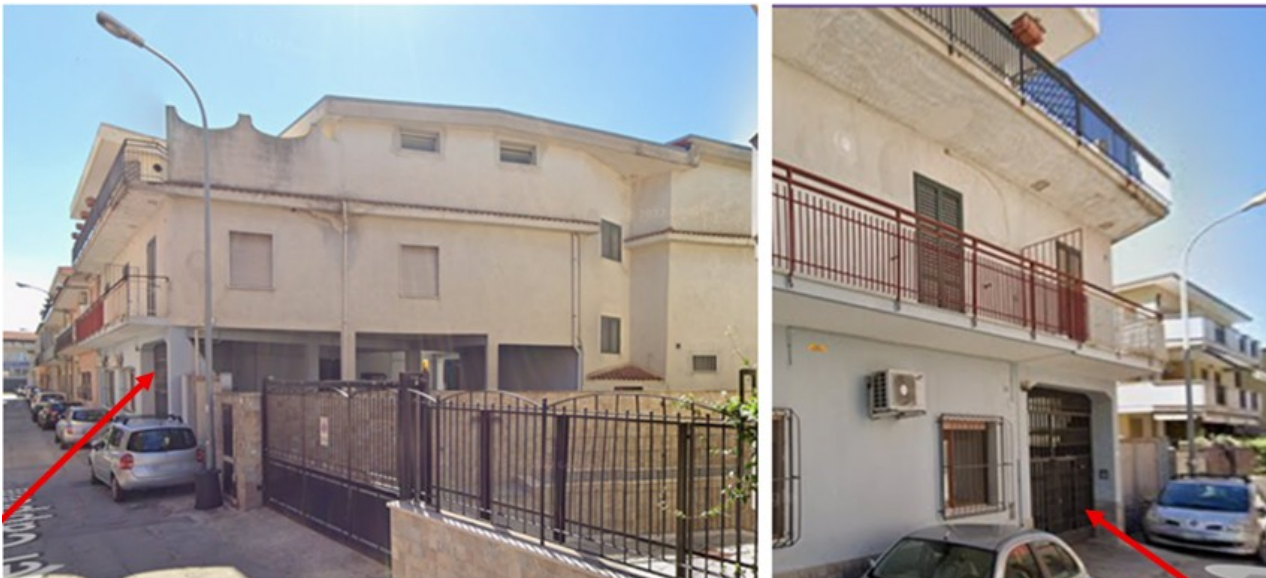
**Il LOTTO UNICO corrisponde a un Appartamento (sub 2/P1),** in quanto l'Appartamento (sub 6/P2/sottotetto abusivo) oggetto di provvedimento di demolizione emesso da Autorità Giudiziaria, nella sostanza rappresenta un costo necessario da decurtare alla valutazione. Tuttavia, di fatto e ad oggi, entrambi gli alloggi sono porzioni immobiliari di un fabbricato a tre livelli fuori terra, a uso residenziale, ubicato in Marcianise (CE) alla via Pier Capponi n.14 (già n.6) con varco d'ingresso direttamente sul fronte strada, tramite un cancello

automatizzato carrabile/pedonale che si apre su un androne e su un'ampia corte comuni da cui si accede, tramite un cancello in ferro interno, allo specifico corpo scala dell'ala di fabbrica contenente i due cespiti oggetto del pignoramento, riguardo ai quali – come già espresso - l'appartamento al primo piano è effettivamente oggetto di stima, mentre le informazioni rese per l'appartamento al piano secondo sono finalizzate alla conoscenza dei dati utili per poi definire i costi necessari alla demolizione del volume abusivo.

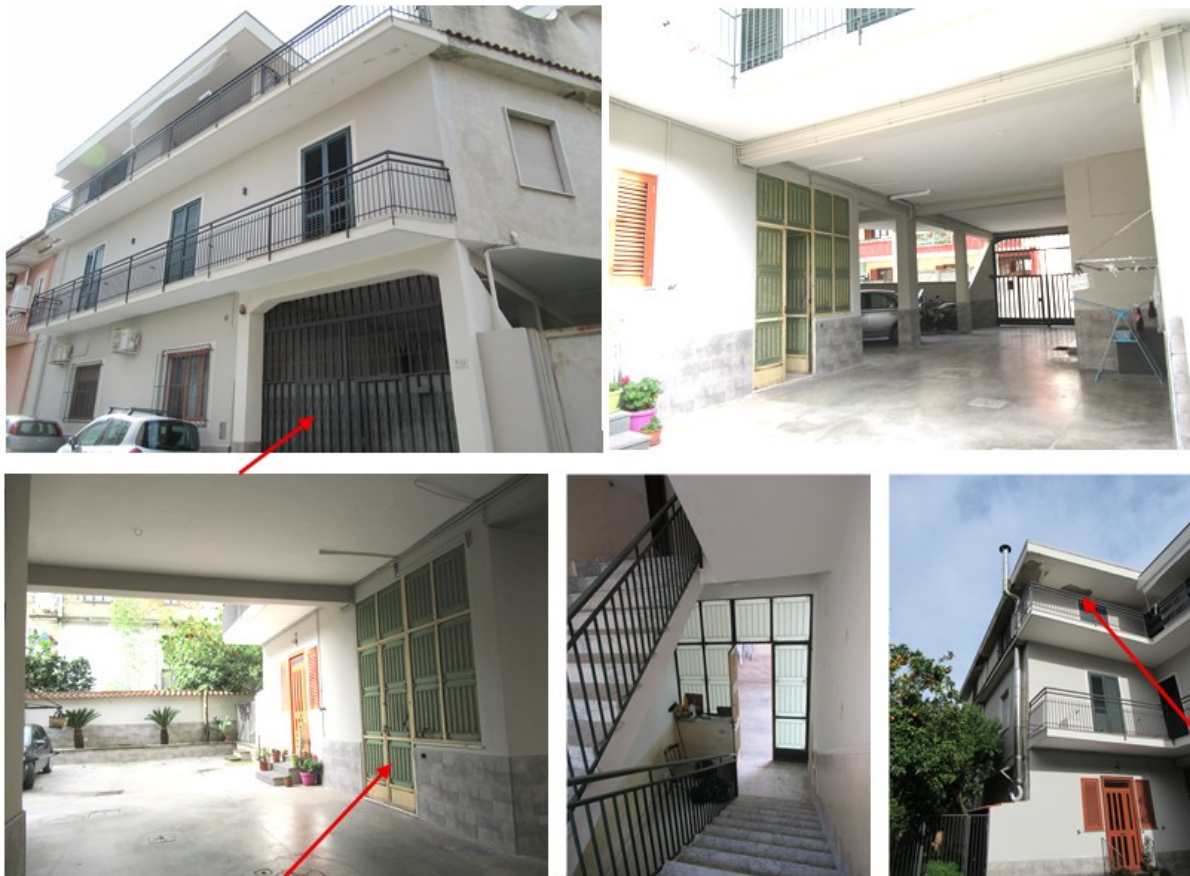
Il fabbricato a tre livelli, ad uso residenziale, esternamente - sia su fronte strada, sia sui fronti

che prospettano sulla corte - si presenta intonacato e tinteggiato, in condizioni di manutenzione ordinarie, analogamente alle parti comuni, corrispondenti agli ingressi

(esterno/interno), all'area comune carrabile e pedonale, all'androne, al corpo scala (privo di ascensore) con annessa una cantina composta da due vani al cui interno è l'autoclave.

Nello specifico, invece, l'Appartamento (sub 2/P1) presenta nell'insieme una condizione piuttosto vetusta e mediocre, sia riguardo alla manutenzione che alle tipologie di finitura.
