TRIBUNALE DI PALERMO  
SEZIONE SESTA CIVILE - ESECUZIONI IMMOBILIARI  
N. R. G. ES. 696/2013 + 318/2021

RELAZIONE DI STIMA

LOTTO 14

*Piena e intera proprietà (1/1) di villetta (cat. A/7) sita in Carini (PA), C.da Manostalla, oggi via Torretta n. 82, piano terra, distinto al C. F. al fg. 27 p.lla 65 (bene n. 42 dell'atto di pignoramento)*

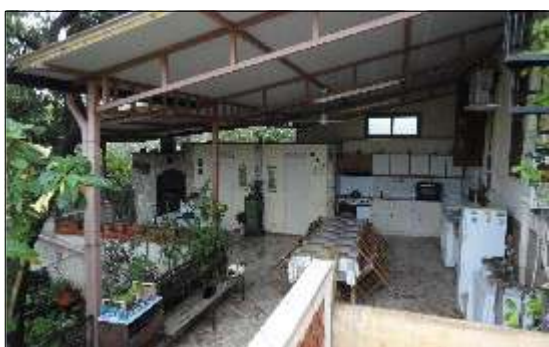
*Tettoia retrostante*

Relativamente alla tettoia eretta nella corte retrostante, adiacente al fabbricato, coprente una superficie pari a circa mq 70,00, considerato che trattasi di struttura precaria e ricadente su area privata retrostante, detta realizzazione è riconducibile alla casistica delle “*opere interne*”, per la quale, in applicazione dell'art. 20 della L.R.S. n. 4/2003, la normativa prevede, contestualmente all'inizio dei lavori, la presentazione presso l'autorità comunale di una relazione a firma di un professionista abilitato alla progettazione, che asseveri le opere da compiersi ed il rispetto delle norme di sicurezza, urbanistiche ed igienico-sanitarie vigenti, unitamente al versamento, a favore del comune, di una somma in denaro pari a cinquanta euro (art. 20 comma 2) per ogni metro quadrato di superficie sottoposta a chiusura con struttura precaria; la superficie non dovrà essere superiore a metri quadrati 50 (art. 20 comma 1). In caso di mancata presentazione della relazione all'inizio dei lavori, le disposizioni anzidette sono applicabili anche per la regolarizzazione di opere della stessa tipologia già realizzate (art. 20 comma 5). Le tettoie occorre che siano realizzate con strutture precarie, sempreché ricadenti su
