**TRIBUNALE DI VICENZA**  
**SEZIONE ESECUZIONI IMMOBILIARI**  
**PROCEDURA N. 229/2025 R.G.**

**ELABORATO PERITALE**  
**ai sensi dell'art. 173 bis d.a. c.p.c., come modificato per effetto del D.L. 83/2015**  
**LOTTO UNICO**

**Ubicazione** (pag. 8): Comune di Villaga, via Gervasi n. 11

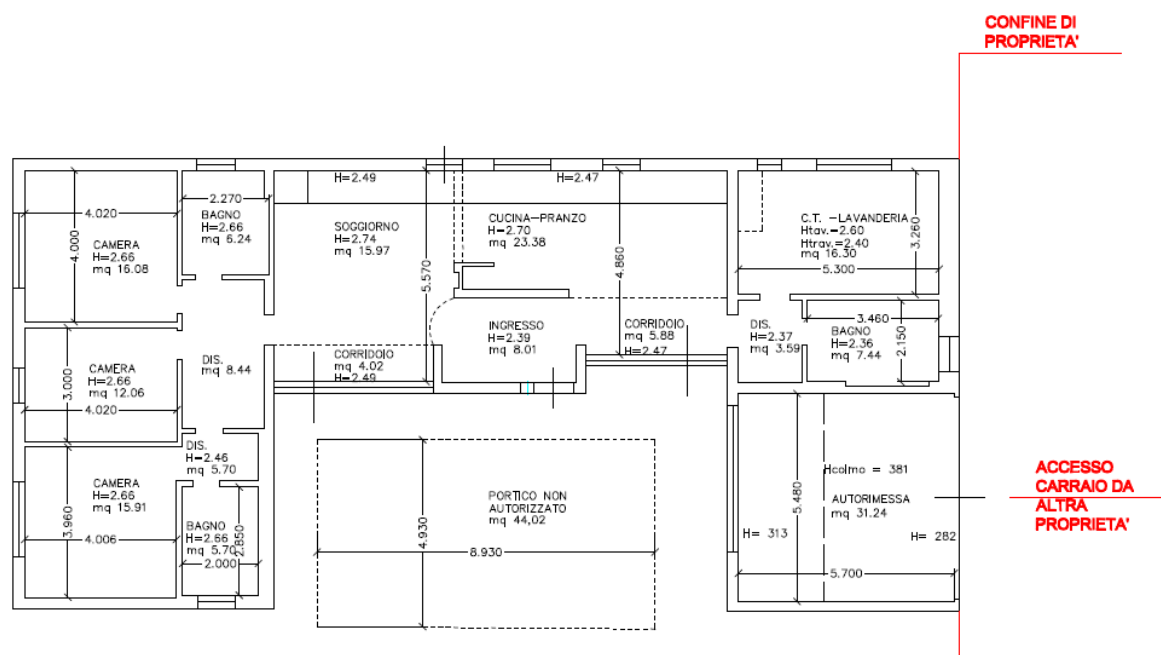
**Planimetria abitazione e autorimessa stato rilevato (p.Ila 195 sub 2 e 3)**

L'edificio a forma di "U" rovesciata è sviluppato al piano terra con autorimessa e ampio scoperto esclusivo. L'unità è composta dalla zona giorno esposta a nord-sud, formata da ingresso, un ampio soggiorno, con cucina e zona pranzo, sviluppata in un unico vano aperto; ai due lati dell'ingresso vi sono i corridoi che portano rispettivamente nella zona notte e nella zona locali accessori e autorimessa. La zona notte, posta a ovest, si presenta invece con un corridoio centrale dal quale si può accedere a tre camere, di cui una con bagno, e un bagno finestrato. La zona locali accessori è posta a est, e si sviluppa tramite un corridoio centrale che porta al locale C.T. e lavanderia, al bagno di servizio e all'autorimessa.

Completa la proprietà l'autorimessa sita al piano terra, composta da un unico vano a cui si accede esternamente da proprietà terzi, tramite basculante elettrico, oppure internamente tramite il disimpegno della zona locali accessori.

- Superficie (SEL) per ABITAZIONE con accessori di circa mq. 189,55 INDICATIVI;
- Altezza per ABITAZIONE: P.T di circa mt. 2,70/2,66/2,40-INDICATIVI;
- Superficie (SEL) per AUTORIMESSA di circa mq. 37,07 INDICATIVI;
- Superficie commerciale mq. 18,54
- Altezza per AUTORIMESSA di circa: colmo mt. 3,81 – laterale basculante m. 2,82 – laterale serramento m. 3,13.

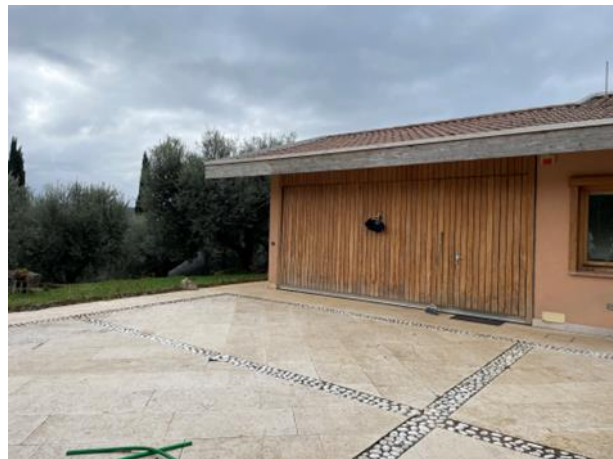
Per quanto riguarda l'accesso carraio dell'autorimessa, si precisa che non è accessibile esternamente con mezzi, poiché il fabbricato confina, lungo il muro posto a est, ove è situato il portone, con la particella n. 875 di proprietà terzi; l'area esterna confinante, risulta attualmente di altra proprietà e non risultano servitù trascritte a favore dell'autorimessa. Tale situazione tuttavia permane fin dall'inizio della costruzione dell'immobile edificato nel 1986. Considerato quindi tale criticità, si precisa che l'accesso all'autorimessa è potenzialmente inibito per i mezzi. Si precisa che

accesso autorimessa da altra proprietà

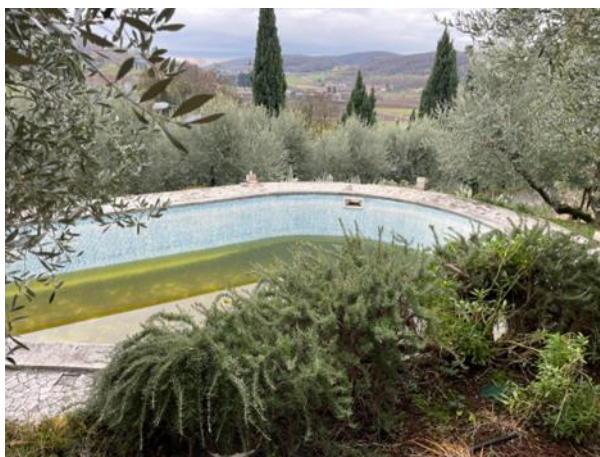
L'esterno gode di verde pertinenziale dove sono stati realizzati un grande portico in adiacenza del fabbricato e una piscina in muratura, entrambi non autorizzati.

vista sud verso la piscina

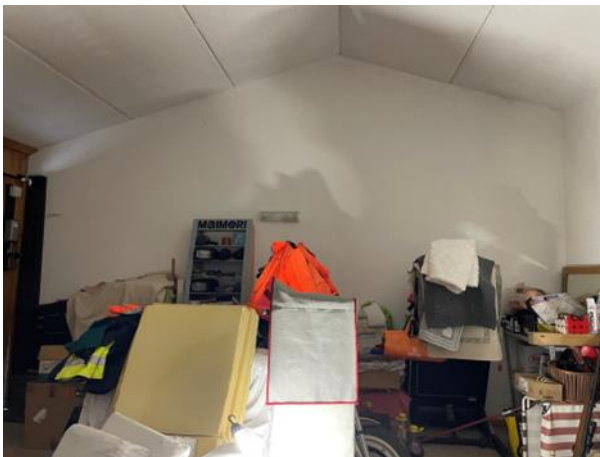
L'autorimessa rilevata durante il sopralluogo si presenta con pavimentazione in piastrelle di ceramica e tinte interne a tempera; l'accesso interno avviene dal disimpegno della zona locali accessori, mentre l'accesso carraio avviene direttamente dall'esterno però attraverso proprietà terzi, come sopra specificato. Tale aspetto sarà valutato nel cap. 7 riguardante le difformità edilizie.

autorimessa interno

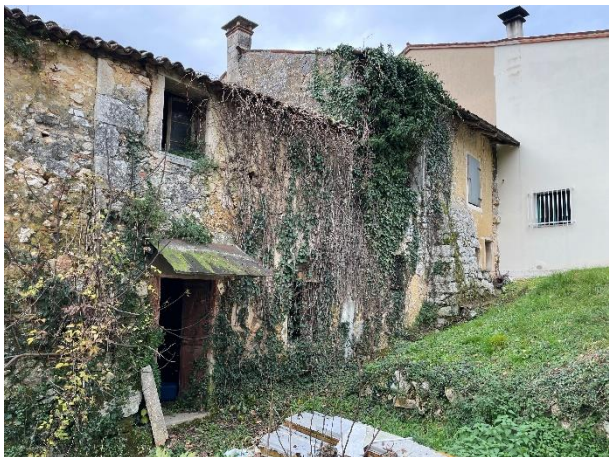
l'unità è composta da ex fabbricato rurale adibito ad abitazione e ex stalla, ora deposito; entrambi i fabbricati si presentano in stato fatiscente, con struttura pericolante e inagibile; la copertura in coppi, le murature perimetrali in sassi e pietra e le strutture dei solai presumibilmente in legno, di entrambi i fabbricati, si presentano in pessimo stato di manutenzione, con copertura parzialmente crollata e pertanto non è stato possibile eseguire il rilievo degli stessi. L'abitazione,

vista est a ridosso con altra proprietà

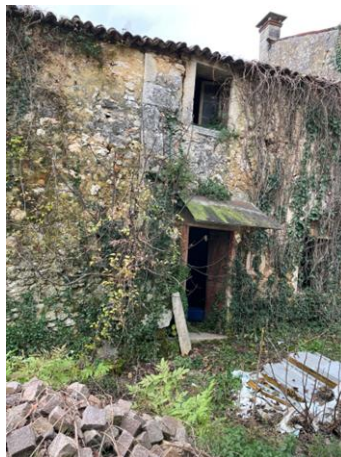
vista fabbricato lato nord-est

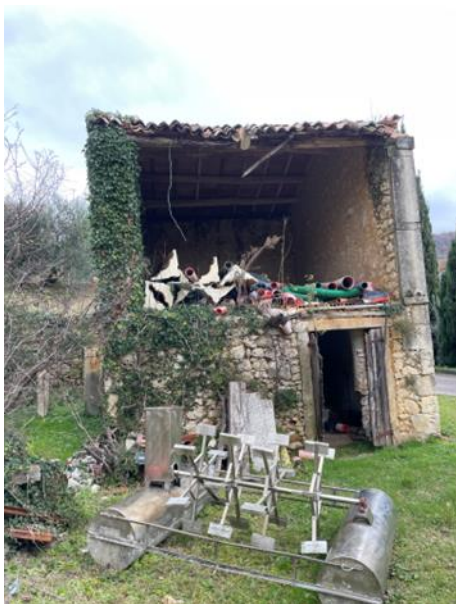
vista ovest deposito

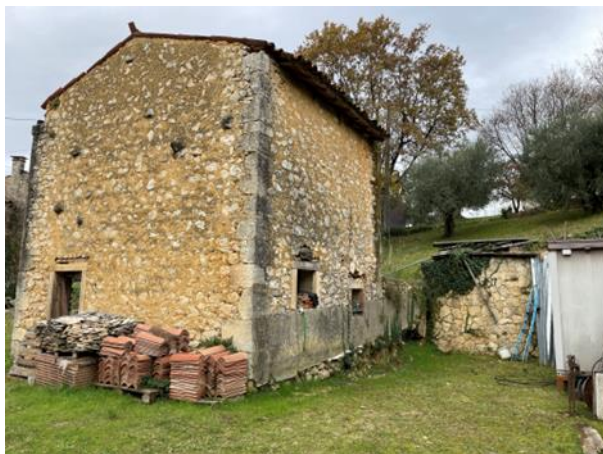
vista deposito lato nord-est

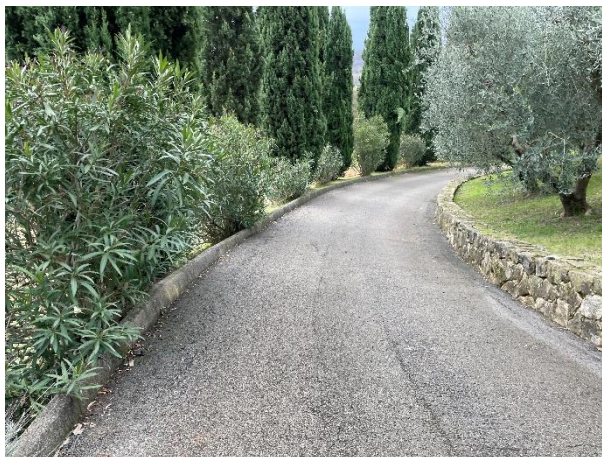
Attualmente l'accesso pedonale e carraio ai fabbricati pignorati, avviene da una strada privata, realizzata all'interno dei terreni pignorati, che dalla via pubblica Gervasi, e poi attraverso proprietà terzi, si immette nel complesso di unità pignorate; si precisa che dalla pubblica via Gervasi vi è un tratto di strada iniziale che cade all'interno di proprietà terzi. Non risultano servitù di passaggio costituite, ma tale situazione permane da oltre vent'anni.

vista p.lla 196: strada privata di accesso

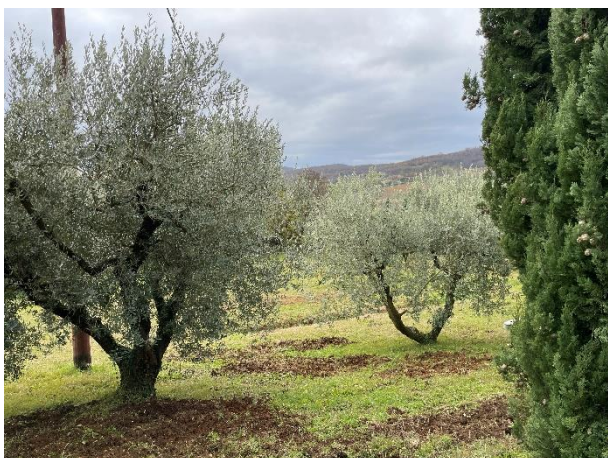
vista p.lla 196-620: strada privata di accesso

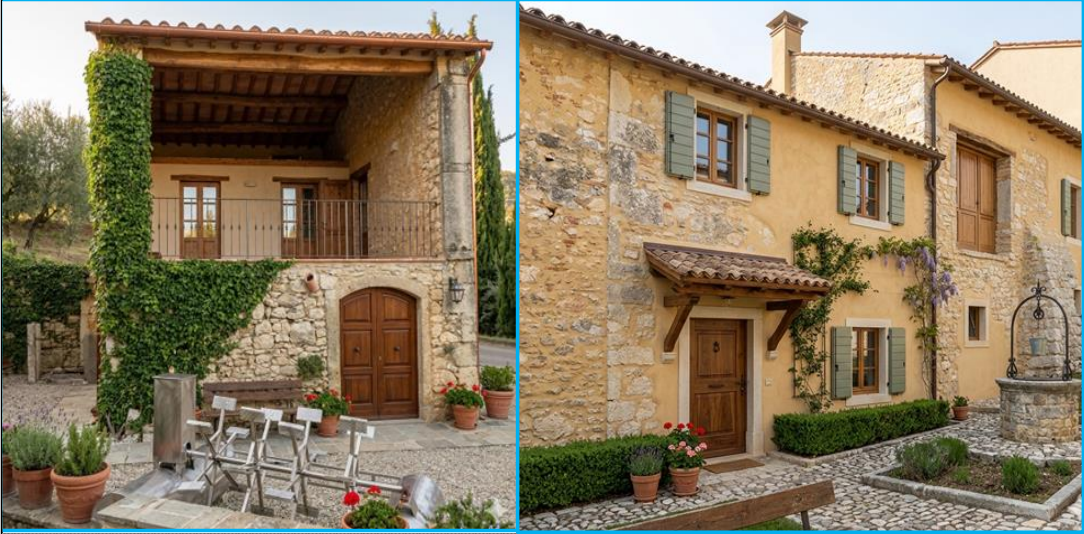
| IMMOBILE DA VALUTARE (RECUPERATO) | | | | |
|---|---|---|---|---|
| Descrizione | Unità residenziale | piano | <b>T - 1</b> | Lavori di trasformazione e di recupero come casa di corte affiancata |
| Valutazione | La valutazione viene effettuata mediante il valore "a sito e cementi", riferito all'area edificata ipotizzando una sua <b>TRASFORMAZIONE</b> con recupero ordinario degli attuali fabbricati esistenti. L'area edificata viene stimata in base alla incidenza (I.A. 20%) sul possibile valore di trasformazione (Prezzo Massimo €/m <sup>2</sup> Comparabili pari al comparabile B). | | | |
