Tribunale di Palermo  
Sezione VI Esecuzioni Immobiliari  
R.G.Es. 381/2024  
LOTTO UNICO  
Esperto stimatore: Arch. Maria Pennino

#### **PERIZIA DI STIMA IMMOBILIARE**

##### **LOTTO UNICO**

Appartamento ubicato in Palermo Via Fiume Freddo n.10; identificato al N.C.E.U. di Palermo al foglio 53, p.lla 1539, sub 4, categoria A/4, consistenza 5 vani, classe 6, piano primo.

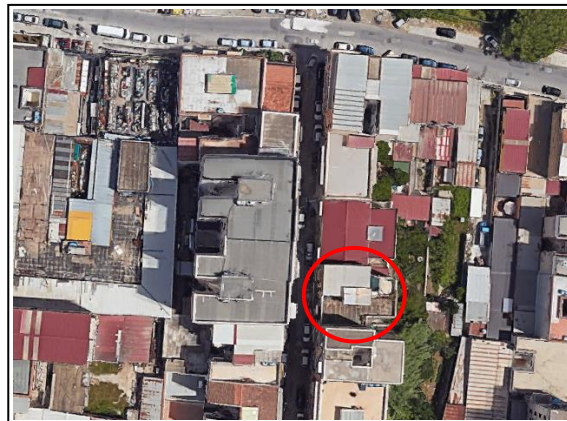
**Ortofoto attuale (da Google Earth)**

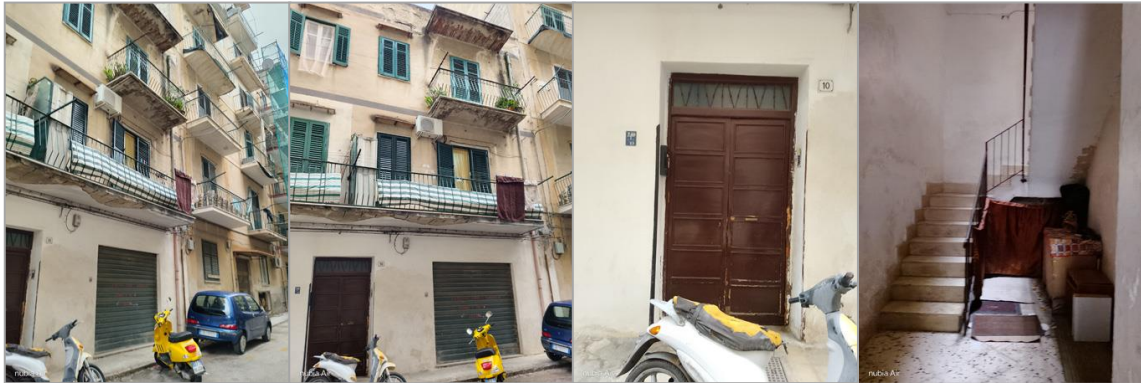
L'unità edilizia su cui insiste l'immobile oggetto della presente relazione, si sviluppava originariamente su tre livelli fuori terra con copertura a terrazzo. Oggi, su una porzione del terrazzo (non ricadente nella parte dell'immobile oggetto di esecuzione) è presente una terza elevazione. I muri esterni risultano intonacati ma in scarso stato di conservazione come pessimo risulta lo stato dei sottobalconi.

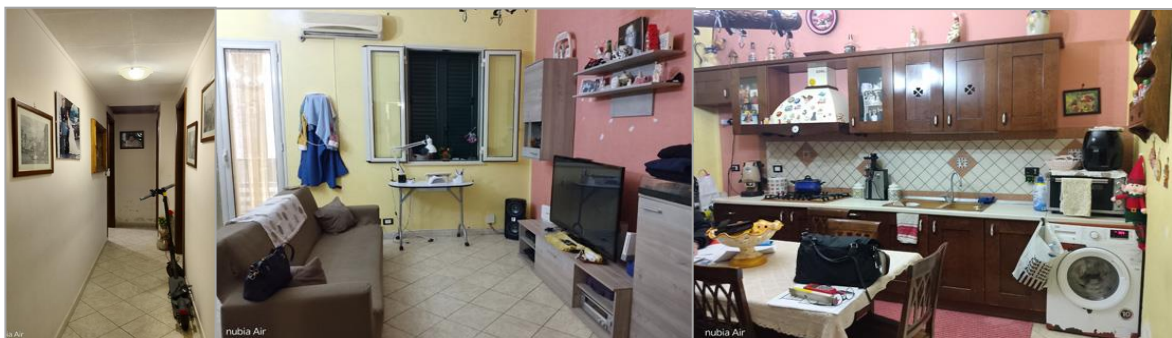
L'appartamento è composto da un corridoio di distribuzione dal quale si accede, sulla destra, all'ambiente destinato a cucina-soggiorno; proseguendo lungo il corridoio in senso antiorario si raggiungono la camera da letto principale, un servizio igienico e una seconda

Tutti gli ambienti risultano dotati di aerazione e illuminazione naturale mediante aperture finestrate. In particolare, l'ambiente cucina-soggiorno è dotato sia di finestra sia di porta-finestra che consente l'accesso all'unico balcone dell'unità immobiliare, con affaccio su Via Fiume Freddo.
