TRIBUNALE DI PALERMO  
Sezione Esecuzioni Immobiliari

Esecuzione Immobiliare n.176/2021 R.G.Es promossa da  
FINO 2 SECURITISATION S.R.L. e per essa da  
doValue S.p.A.  
contro A e B

Perizia di stima redatta dall'arch. Rosalia Marchese

Lotto n.2: Immobile n.2  
Relazione per pubblicità

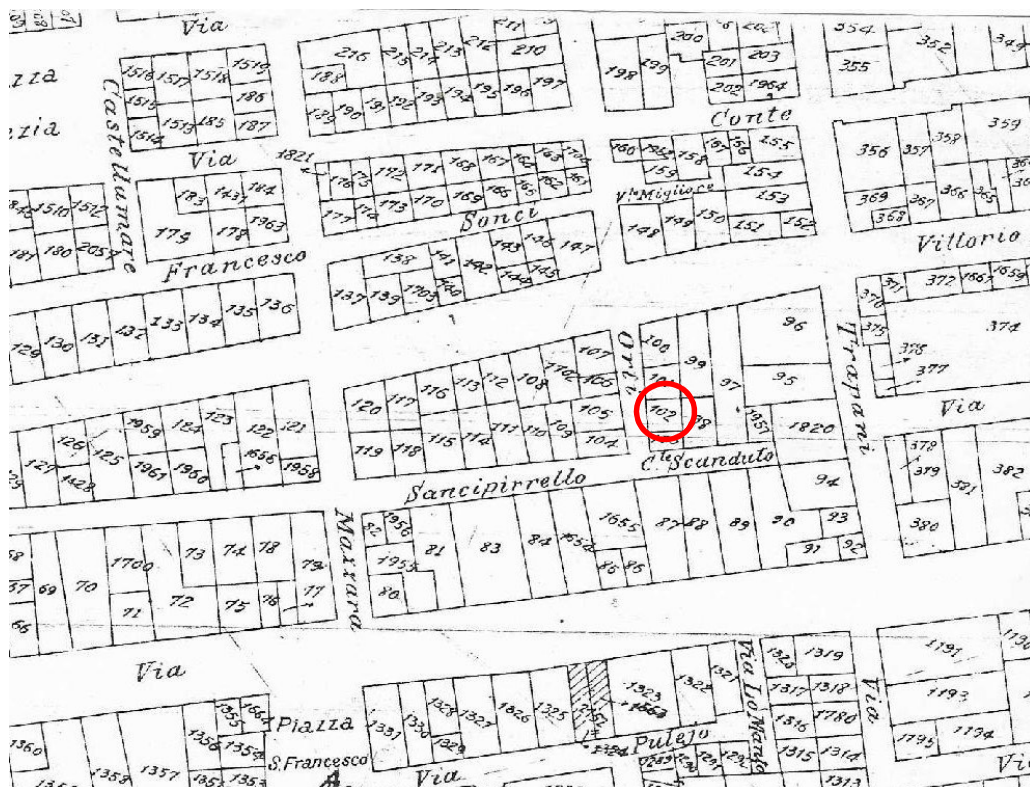
Il lotto è individuato dalla particella 102 del foglio di Mappa Urbana avente forma rettangolare e confina a Nord con la particella 98, ad Est con la particella 103, ad Ovest con la particella 101 e a Sud con la via degli Orti dalla quale ha accesso (all.6).

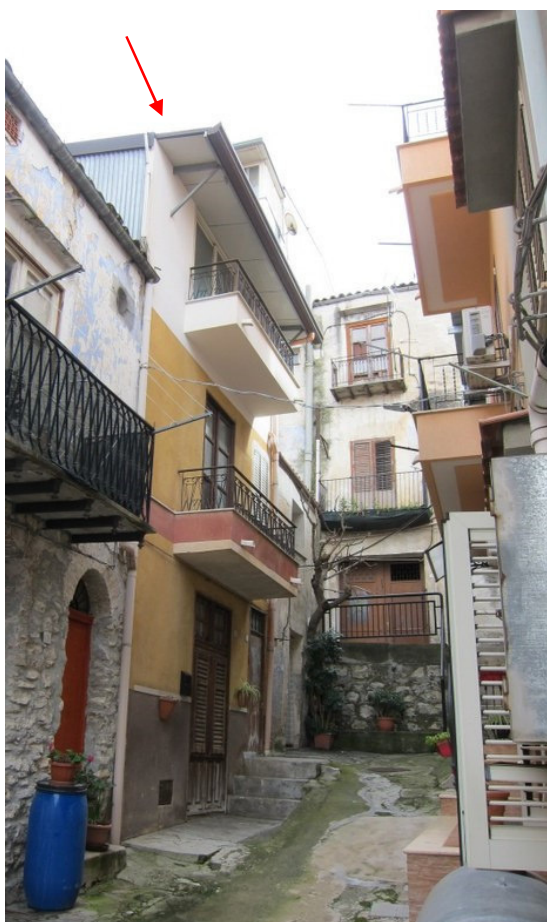
La costruzione consta di tre piani fuori terra, è prevalentemente realizzata in muratura portante con solai laterocementizi, il solaio di copertura ha struttura lignea con tavolato e singola falda inclinata.

La facciata, trattata con intonaco tipo Livigni e coloritura differenziata nelle diverse elevazioni (foto 1), ad eccezione della terza più recente sopraelevazione, presenta l'impaginato caratteristico dell'edilizia elencale della parte più antica del centro abitato.

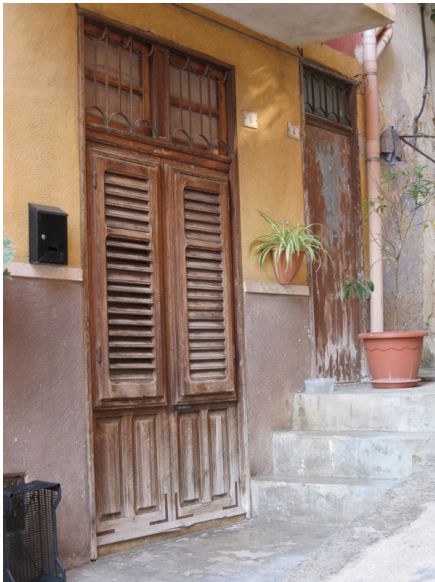
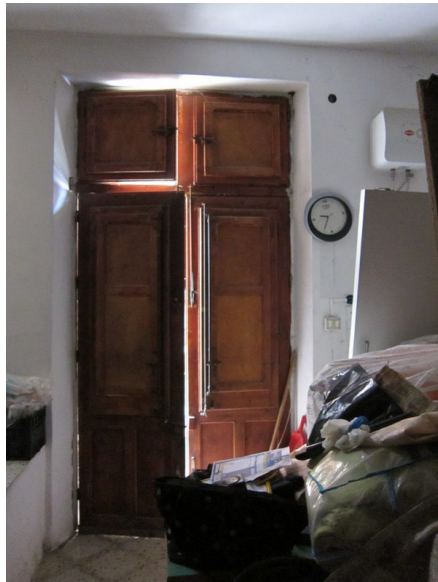
Al piano terra si accede da una portafinestra in legno dotata di persiane e scuretti (foto 2 e 3).

Gli infissi esterni sono in legno di vecchia fattura ed in pessime condizioni di conservazione e manutenzione (foto 2,3,10,11), ad eccezione della finestra in alluminio anodizzato e vetri camera con persiane che illumina il vano scala (foto 8) e della portafinestra ad ante scorrevoli collocata al secondo piano (foto 16), dove nel solaio di copertura è stata inserita una piccola finestra- lucernario (foto 25).

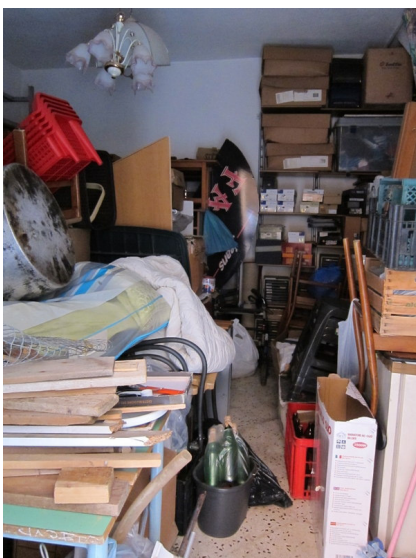
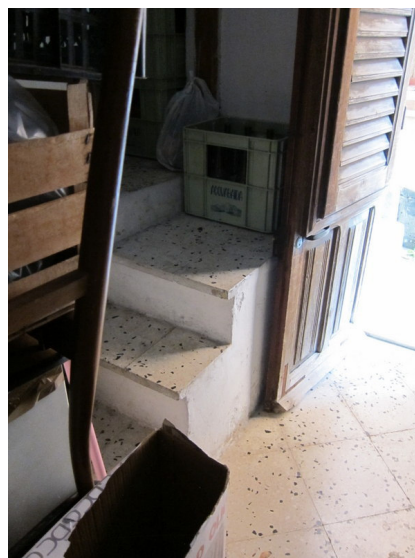
Le dimensioni del vano sono di mq.19,20 (foto 4). Sulla sinistra si trova un angolo in origine utilizzato come lavanderia-cucina. Sulla destra alcuni gradini conducono al corpo scala principale (foto 5). Al di sotto del vano scala è stato ricavato un piccolo locale della profondità di ml.1,00 x una larghezza di ml.0,90 (adibito in origine a wc, oggi non accessibile).

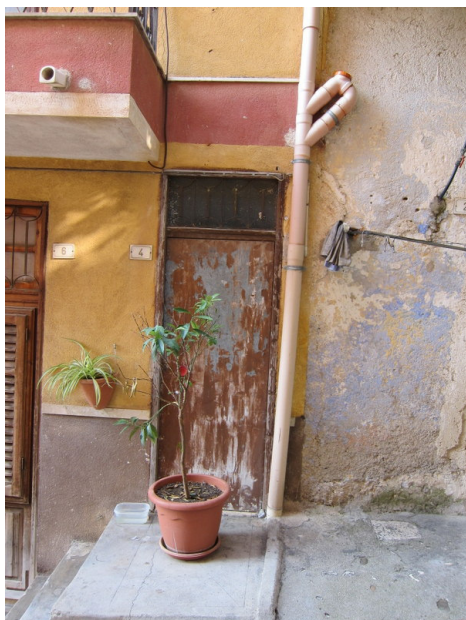
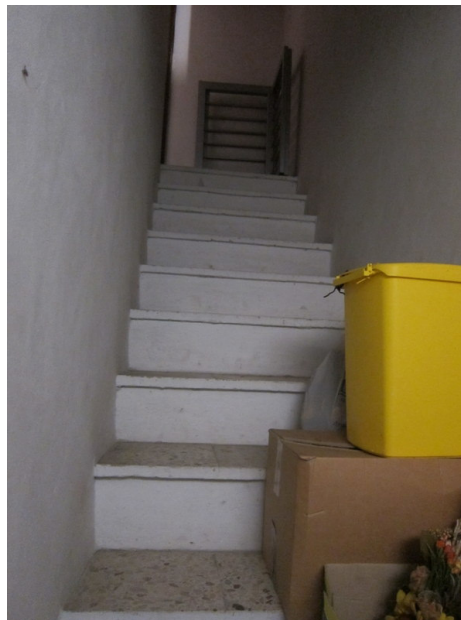
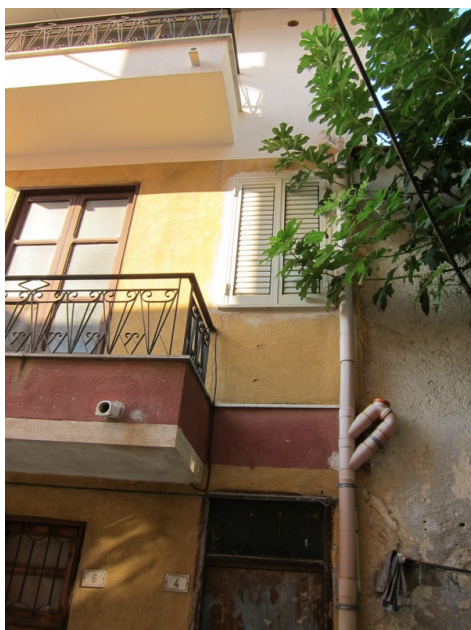
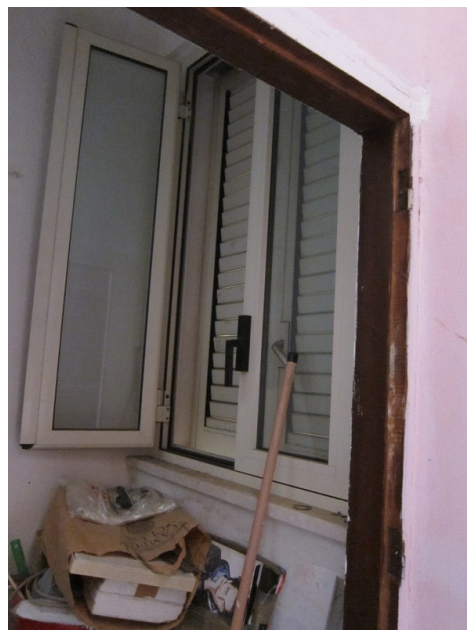
Il corpo scala che conduce ai piani superiori (foto 6) è illuminato da una finestra (foto 7,8) ed è dotato di accesso indipendente su strada, consistente in un portoncino in legno identificato dal civico 4 (foto 9).

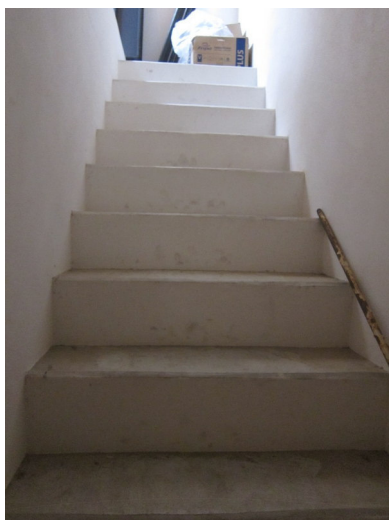
Sulla parete di sinistra si trova l'accesso al vano scala che porta alla terza elevazione fuori terra (foto 13).

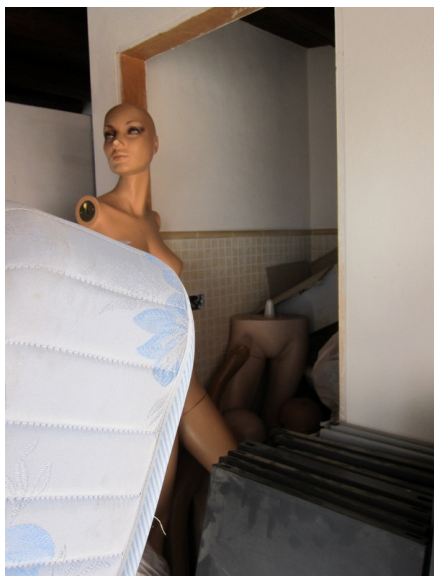
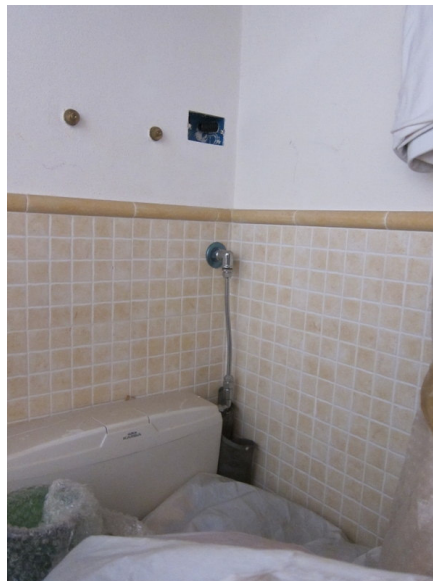
Il secondo piano consta anch'esso di un unico vano di forma rettangolare del quale non è stato possibile effettuare il rilievo completo perché occupato da oggetti e arredi di vario tipo non rimovibili; la regolarità del lotto consente tuttavia di ricavare con sufficiente precisione le misure non rilevabili. A filo col vano scala, nell'ultimo tratto, è stato realizzato un wc di m.1,00x m.1,45 (foto 14,15).

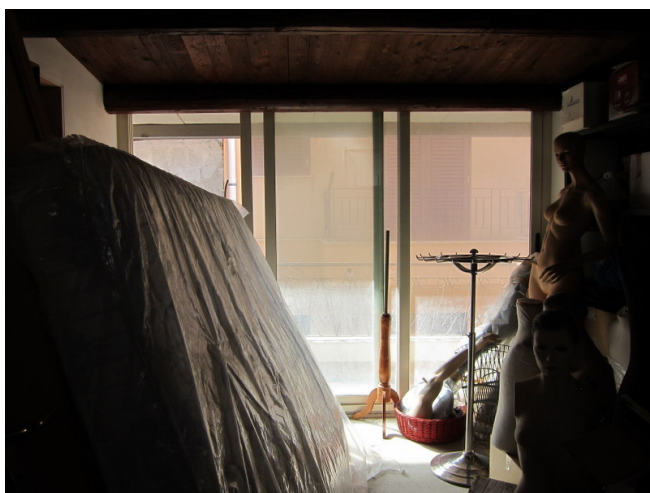
Sul fronte è stata collocata un'ampia portafinestra in alluminio anodizzato in corrispondenza del balcone, avente le medesime caratteristiche del sottostante.

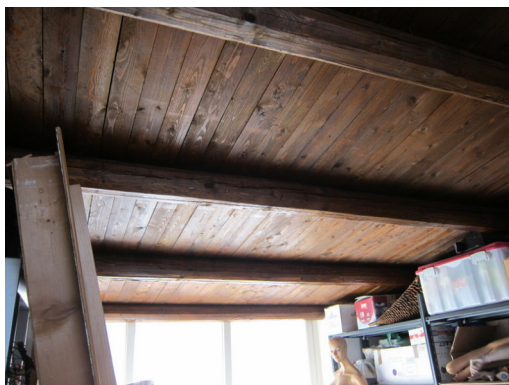
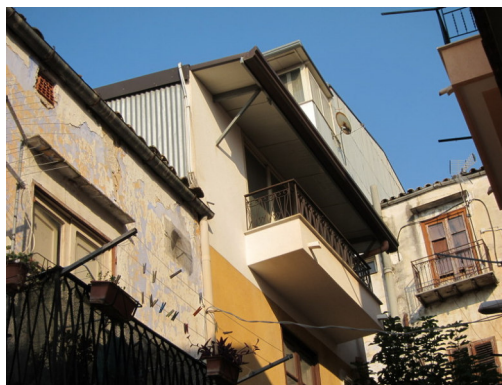
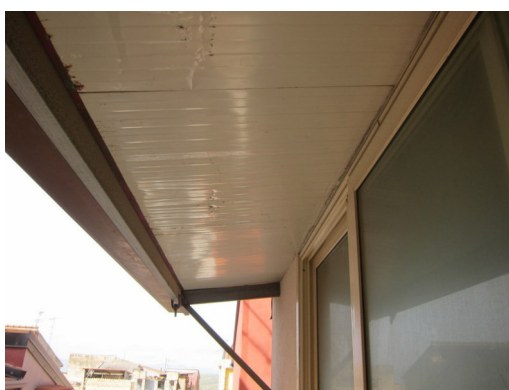
La copertura di questo vano, ad unica falda lievemente inclinata, è realizzata con travi in legno e tavolato (foto 17), le pareti laterali esterne sono rivestite da pannelli in alluminio (foto 18). Alla sommità del prospetto è stata collocata una tettoia con intradosso rivestito da pannelli in alluminio (foto 19).

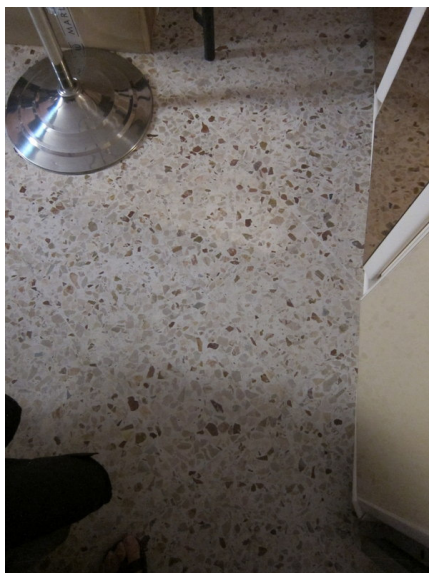
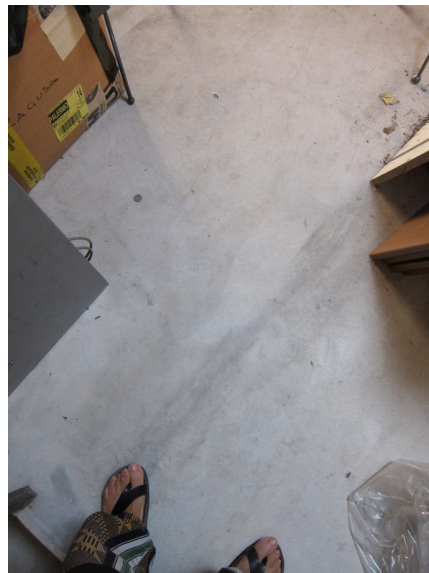
- pavimentazione in marmette di cemento e graniglia cm 30xcm.30 (foto 20), ad esclusione della rampa di scale che collega il primo piano col secondo piano e del piano secondo dove è stato steso uno strato di battuto cementizio (foto 21);

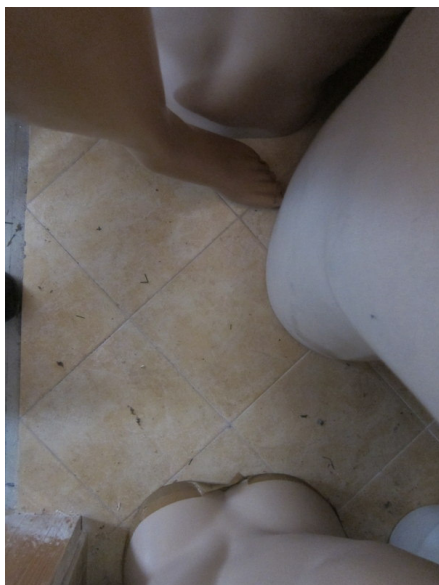
- piastrelle di ceramica cm.20 xcm.20, nel wc al piano secondo (foto 22).

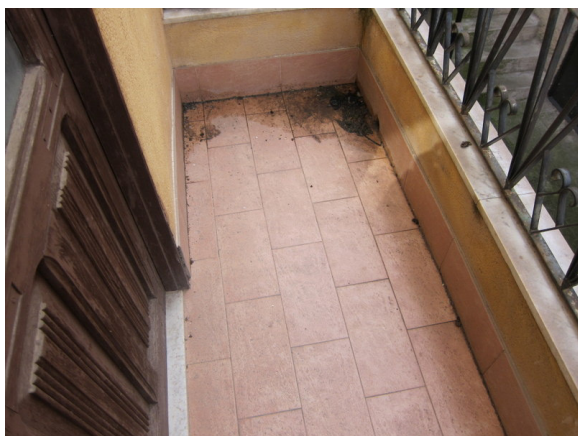
- piastrelle in grès ceramico cm.30xcm.15 nei balconi (foto 12);

Il primo piano consta di un unico vano avente pianta rettangolare (mq.17,47) dotato di portafinestra priva di persiane (foto 10,11) che si apre su un balcone (m.0,70x m.2,86) delimitato da un basso muretto (h=m.0,34) sormontato da ringhiera metallica (foto 12).

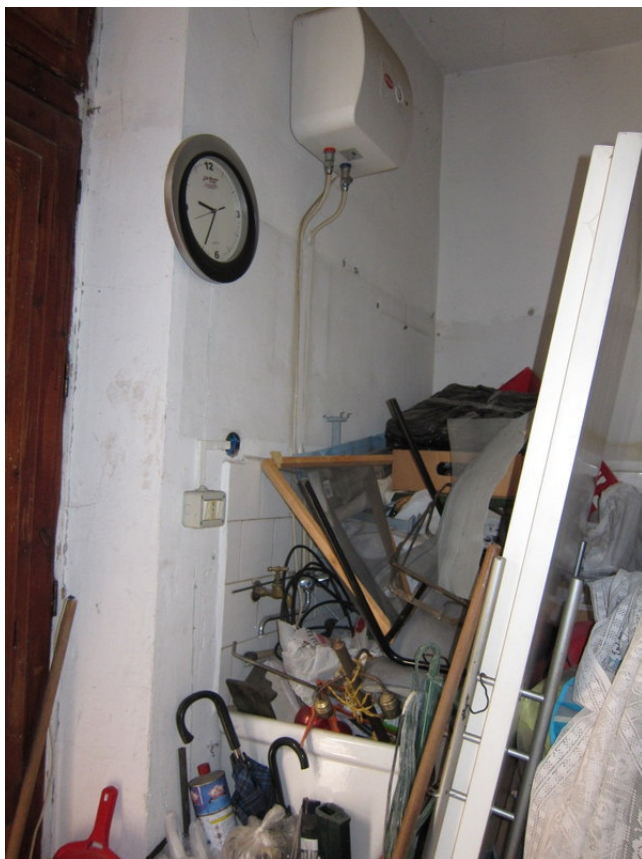
Sulla sinistra dell'ingresso al piano terra l'angolo lavanderia-cucina è rivestito con piastrelle di ceramica, cm.15xcm.15 (foto 24).

Nell'angolo lavanderia- cucina al piano terreno è stato collocato uno scaldacqua (foto 24).

-al piano terra nell'angolo lavanderia cucina è stata collocata una pilozza (foto 24).

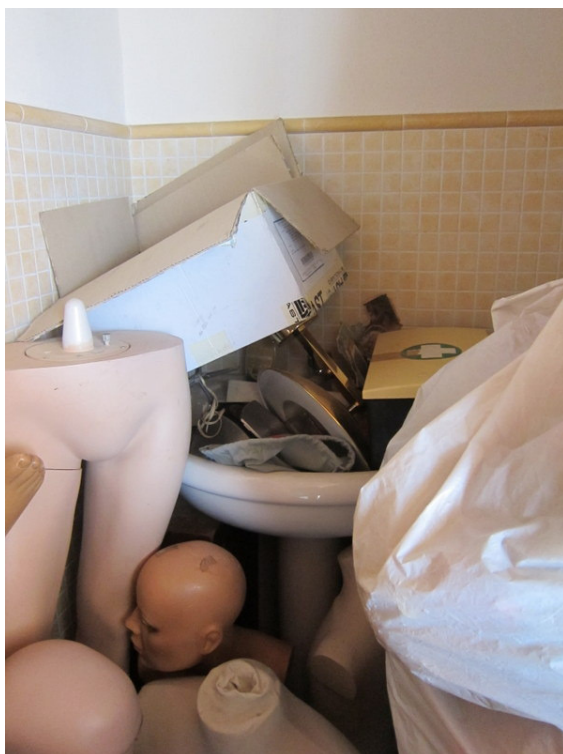
- nel wc al piano secondo: vaso e lavabo a colonna (foto 23);

Il rivestimento delle pareti del wc è in ceramica con h=cm.140 (foto 23).
