**TRIBUNALE DI VICENZA**  
**SEZIONE ESECUZIONI IMMOBILIARI**  
**PROCEDURA N. 365/2025 RGE**

**ELABORATO PERITALE**

**Lotto Unico**

**Ubicazione** (pag. 6): Tezze sul Brenta via Villa n. 17

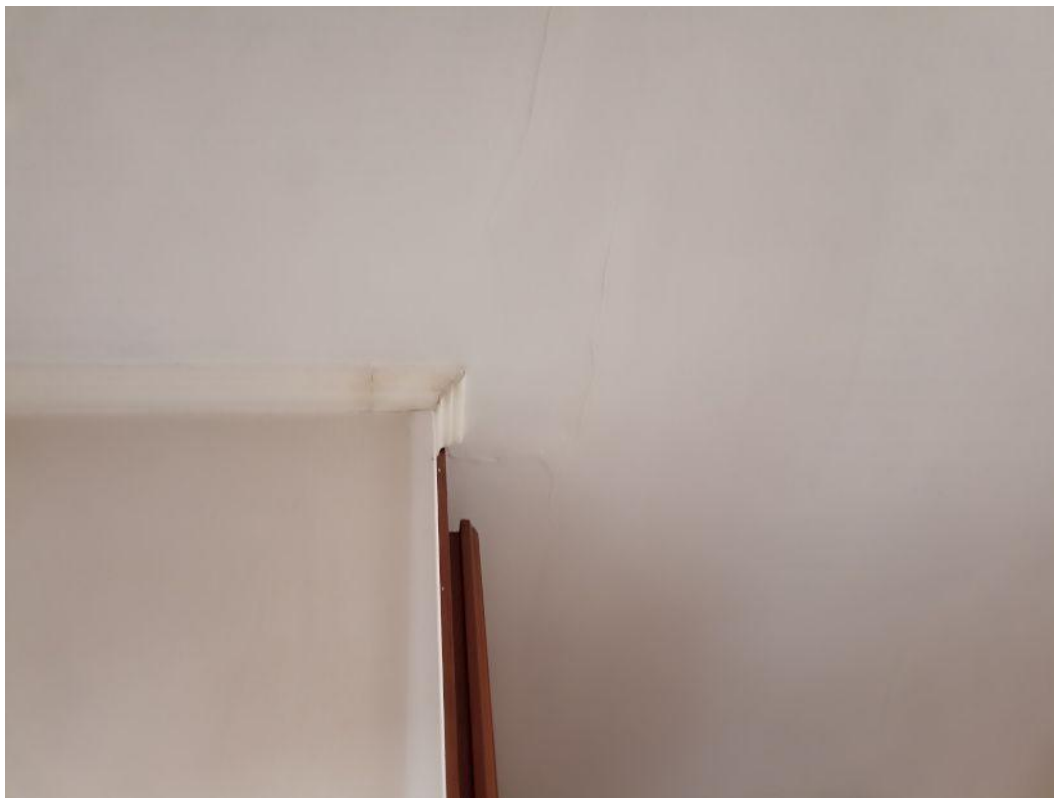
**Foto 12 – infiltrazioni dalla copertura**

L'intero complesso è stato oggetto di integrale ristrutturazione tra il 1978 e il 1982 e risulta in scadente stato conservativo; attualmente non è presente un amministratore per cui non è stato pianificato alcun intervento, malgrado vi sia la necessità di manutenzione ordinaria e straordinaria. Si rilevano, in particolare, criticità alla copertura (con infiltrazioni), all'involucro esterno e ai serramenti.

- s) eventuali costi per opere di rimessa in pristino, o demolizione, o bonifica da amianto o da siti inquinati: **vedasi quesito 7.3**
- t) vizi di carattere "edilizio" per stato di manutenzione e vetustà di elementi strutturali, finiture ed impianti: **presenza infiltrazioni dalla copertura. vedasi stato conservazione quesito 3.4**

Si rimanda alla lettura del punto 3.4 riguardo le infiltrazioni ed il punto 7.3 sulla regolarità urbanistica.
