TRIBUNALE DI NAPOLI NORD – G.E. DR. CIRMA  
ESECUZIONE IMMOBILIARE R.G.E. 261/2022  
ESPERTO: ARCH. ILARIA MAURIELLO  
CUSTODE: DR. FEDERICO TOLEDO

## CONSULENZA TECNICA D'UFFICIO COPIA REDATTA PER LA PRIVACY (SENZA GENERALITA' DEI DEBITORI)

CESPITE IN GIUGLIANO IN CAMPANIA (NA): Via Vicinale Festinese n°1/O:  
- Villino unifamiliare al piano rialzato e primo con box auto al PS1 e area scoperta di pertinenza.

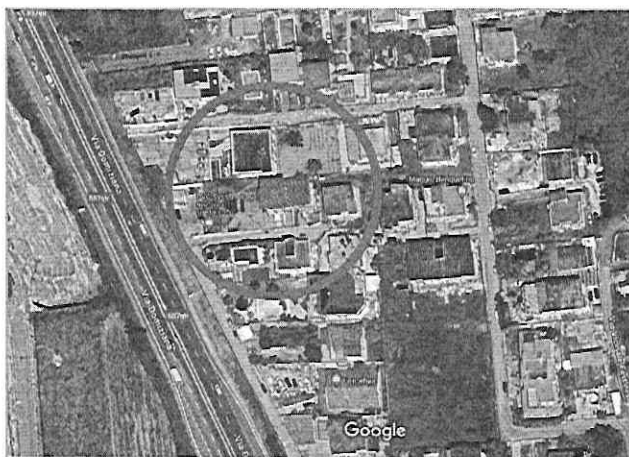
Sovrapposizione sagoma fabbricato da mappa catastale con foto satellitare

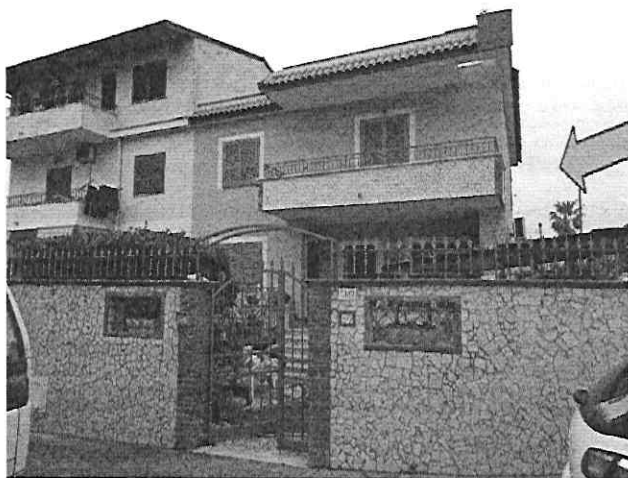
*Prospetto della villetta da Via Vicinale Festinese*

La villetta unifamiliare è del tipo a schiera, presenta un'impronta regolare a pianta pressoché rettangolare e risulta in aderenza con altro corpo di fabbrica sul lato ovest; si sviluppa su n°2 livelli fuori terra (piano rialzato e primo, oltre piano seminterrato) con copertura piana (**cfr.all.9 foto 1-2**).

La struttura portante è in c.a. conOMPAGNATURE di tipo tradizionale. Le facciate del fabbricato sono tinteggiate; gli infissi di finestra sono in alluminio con persiane in ferro; i balconi sono protetti da parapetti in cls sormontati da ringhiere in ferro verniciato (**cfr.all.9 foto 1-2**).

Lo stato di manutenzione delle facciate è **buono**, così come l'area scoperta pertinenziale, che risulta in parte pavimentata ed in parte trattata a verde (**cfr.all.9 foto 3**).

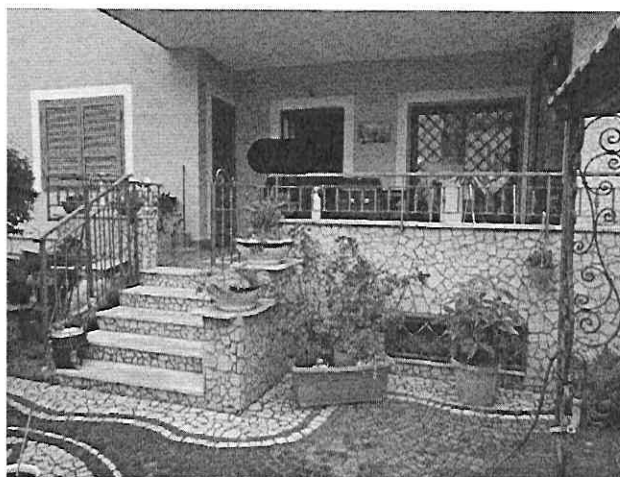
*Portoncino d'ingresso al villino SUB 3*

L'accesso pedonale al cespite in esame avviene da Via Vicinale Festinese n°1/O, tramite cancello metallico, mentre l'accesso carrabile al locale box auto al PS1 avviene dal civ. 1/N; la villetta non risulta dotata di impianto **ascensore**.

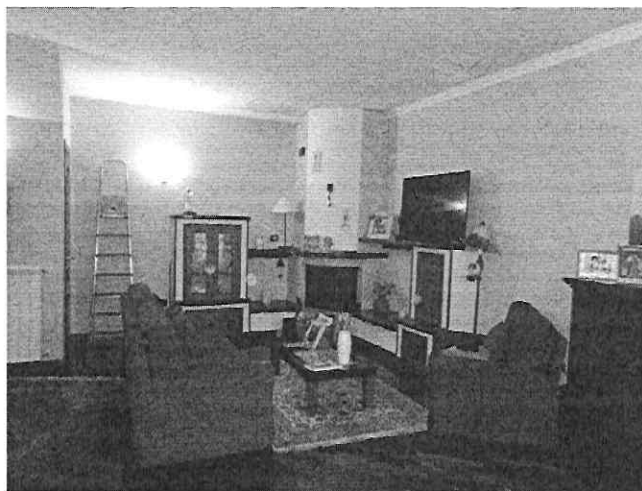
Stato manutentivo riscontrato: **BUONO**.

*Villino al PT-P1° - Particolare del soggiorno con camino*

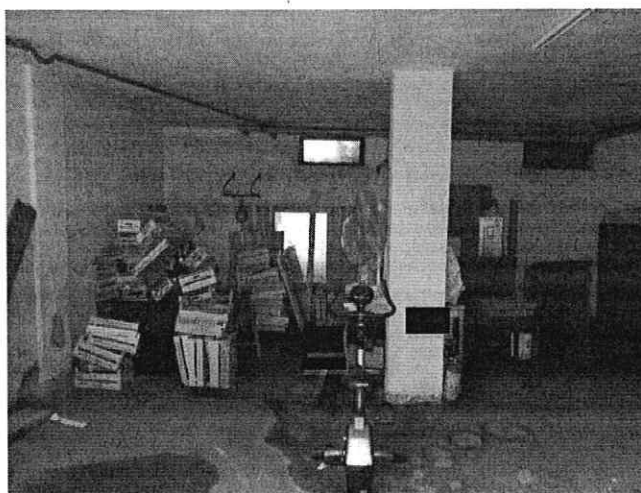
Particolare del locale box auto al PT – SUB 6

Stato manutentivo riscontrato: **DISCRETO.**

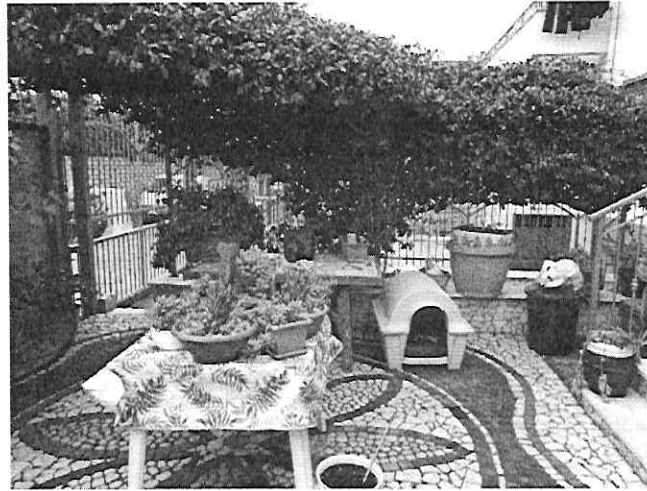
L'u.i. ubicata al PT - **SUB 8 (bene comune non censibile)**, presenta superficie netta pari a mq 134, ed è costituita da un'area scoperta pertinenziale alla villetta, in parte pavimentata ed in parte trattata a

verde con aiuole e alberature, delimitata da muretto di recinzione sormontato da ringhiera metallica (cfr.all.9 foto 19-20).

Area scoperta (bene comune non censibile) - SUB 8

Finiture ed impianti: pavimentazione in cubetti di porfido e di marmo, presenza di impianto elettrico e di alberi ed aiuole.

L'u.i. risulta detenuta dai debitori. Stato manutentivo riscontrato: **BUONO**.
