# TRIBUNALE ORDINARIO - MONZA

## CONSULENZA ESTIMATIVA GIUDIZIARIA

**LOTTO 4**

**appartamento** a LESMO Via Carlo Maria Maggi 64, frazione Peregallo, della superficie commerciale di **93,00** mq per la quota di 1/1 di piena proprietà \*\*\* DATO OSCURATO \*\*\* . L'unità immobiliare oggetto di valutazione è posta al piano secondo, scala unica, ha un'altezza interna di 3,00 m.

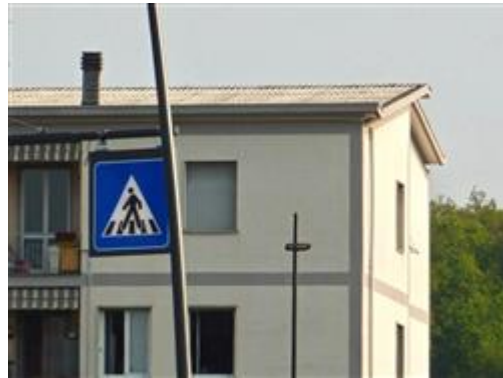
Il manto di copertura è in lastre ondulate di fibrocemento tipo Eternit, contenenti amianto, ed è privo di trattamento protettivo. Data l'epoca costruttiva è presumibile la presenza di altre componenti edilizie contenenti fibre di amianto.

*La copertura in lastre di fibrocemento con amianto*

| <i>manto di copertura:</i> realizzato in lastre ondulate di fibrocemento con presenza di amianto con coibentazione in assente | molto scarso | ★ ★ ★ ★ ★ ★ ★ ★ ★ ★ |

| descrizione | importo |
|---|---|
| Decurtazione per la presenza di amianto in copertura | -11.160,00 |

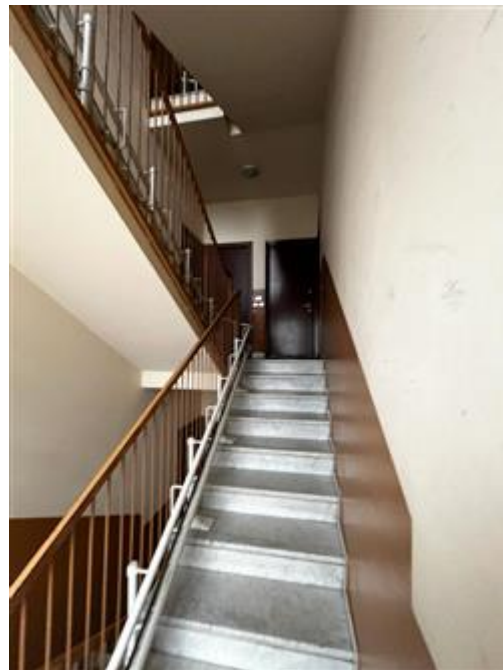
*Il vano scala condominiale*

| <i>scale interne:</i> a rampe parallele realizzate in cemento armato ; il servoscala è presente in uso ad alcune unità immobiliari | scarso | ★ ★ ★ ★ ★ ★ ★ ★ ★ ★ |

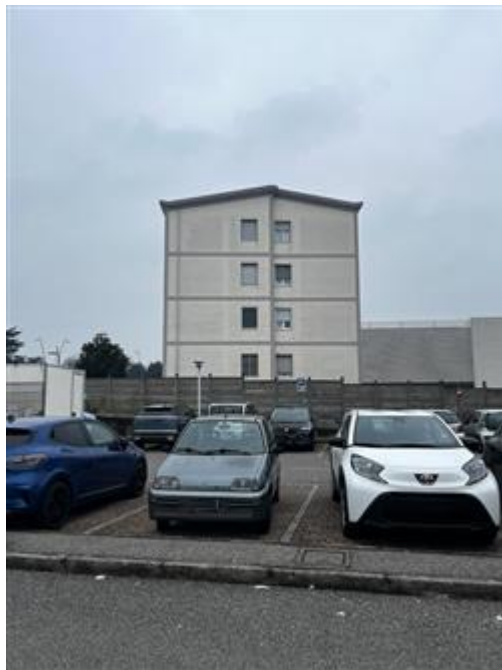
*Il fabbricato fronte sud-est*

| <i>pareti esterne:</i> costruite in muratura di mattoni forati con coibentazione assente , il rivestimento è realizzato in intonaco colore grigio chiaro e fasce marcapiano in grigio scuro | scarso | ★ ★ ★ ★ ★ ★ ★ ★ ★ ★ |

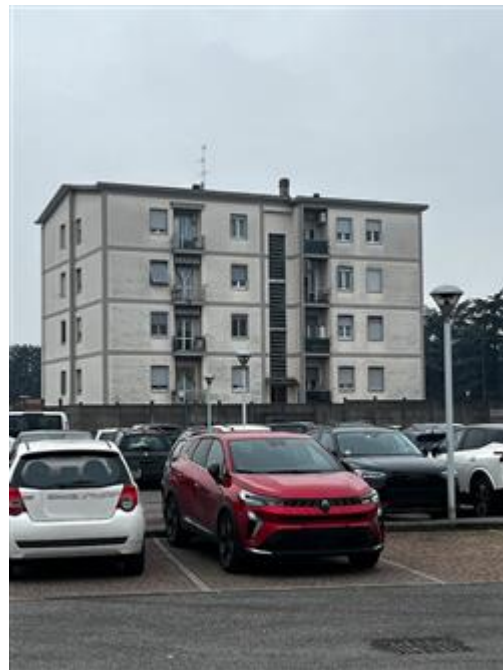
*Il fabbricato fronte sud-ovest*

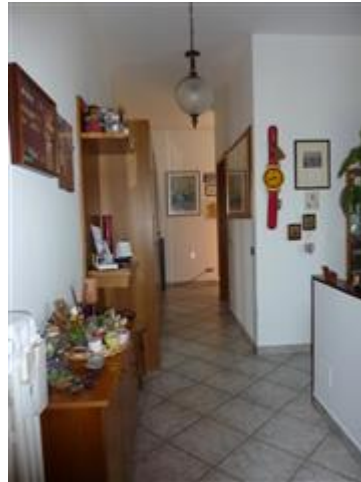
Sono state rilevate le seguenti difformità: Nonostante lo stato di fatto corrisponda alla DIA n° 07/1998, rispetto alle norme edilizie il soggiorno non risulta disimpegnato verso la zona notte e verso il locale bagno; inoltre il rapporto di illuminazione e ventilazione naturale del locale soggiorno è maggiore di 1/8 . (normativa di riferimento: Norme igienico sanitarie)

*Il corridoio privo di porta per disimpegno zona notte*

Le difformità sono regolarizzabili mediante: Formazione parete con vano porta e fornitura e posa in opera di porta interna, innalzamento muro tra ingresso e soggiorno.

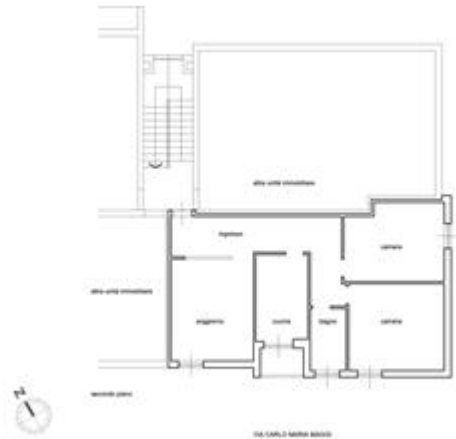
*Planimetria appartamento secondo piano*

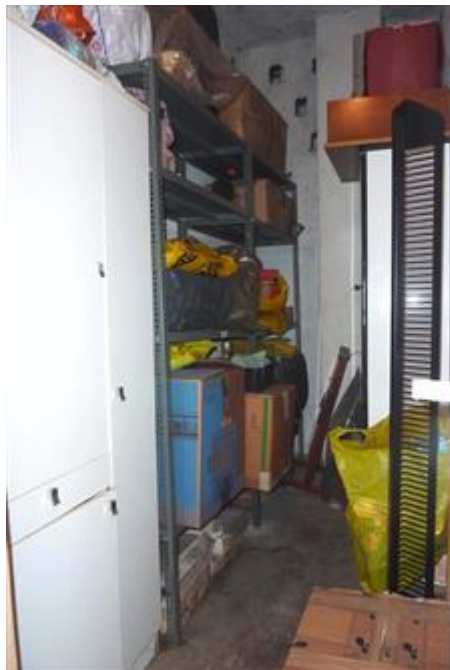
| <i>pavimentazione interna:</i> realizzata in battuto di | molto scarso | ★ ★ ★ ★ ★ ★ ★ ★ ★ ★ |

cemento per i locali cantina

*La cantina pertinenziale*
