**Tribunale di Foggia  
Sezione Fallimentare  
Pratica n. 10/2009**

**Relazione di stima di opificio della società** [REDACTED]

**Relazione di stima beni immobili costruiti facenti parte di opificio della** [REDACTED]  
[REDACTED]

**RELAZIONE TECNICO ESTIMATIVA**  
**(Beni immobili costruiti)**

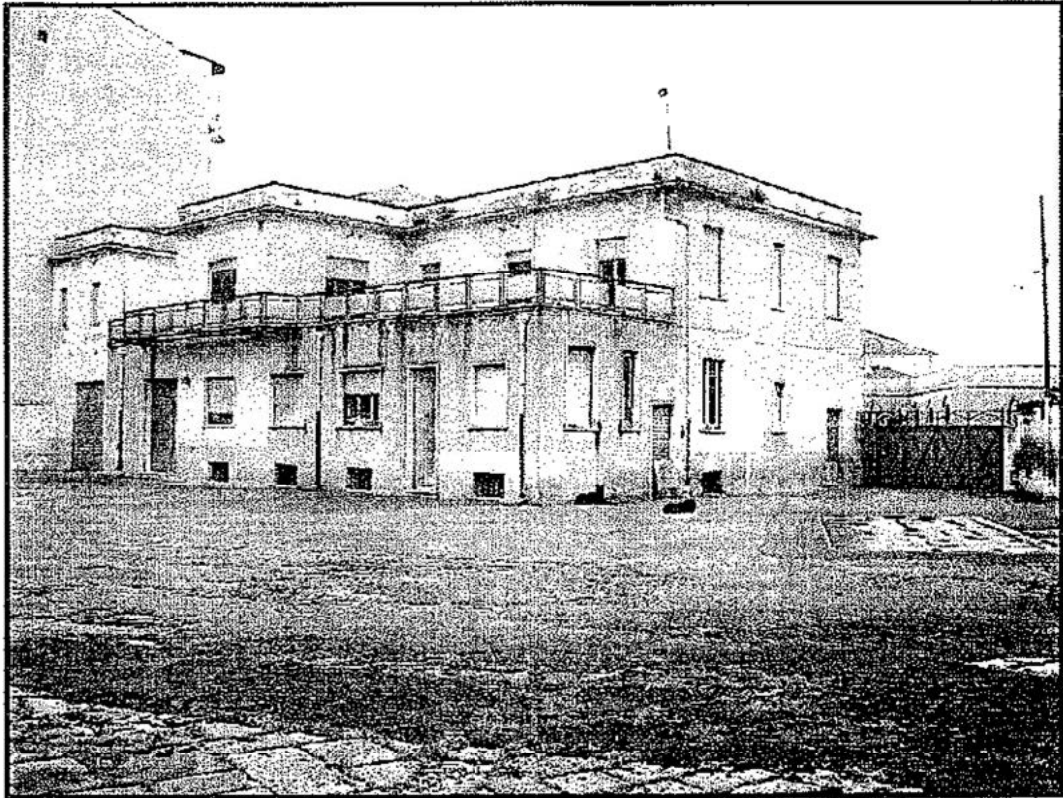
Foto 1

Fabbricato per uffici, laboratorio ed abitazione (Foto 1), ubicato all'ingresso del complesso industriale, composto da un piano cantinato (ad uso deposito), piano rialzato (ad uso uffici e deposito) e primo piano (abitazione), il tutto avente sagoma trapezoidale che si sviluppa su una superficie di mq. 370 circa a piano.

L'edificio ha struttura portante in calcestruzzo armato, tompagnature e tramezzi divisorii in laterizio. Il rivestimento esterno è con intonaco a civile tinteggiato. La copertura è del tipo piano con lastrico solare e balconi e terrazzo praticabile al primo piano dove è presente l'abitazione.

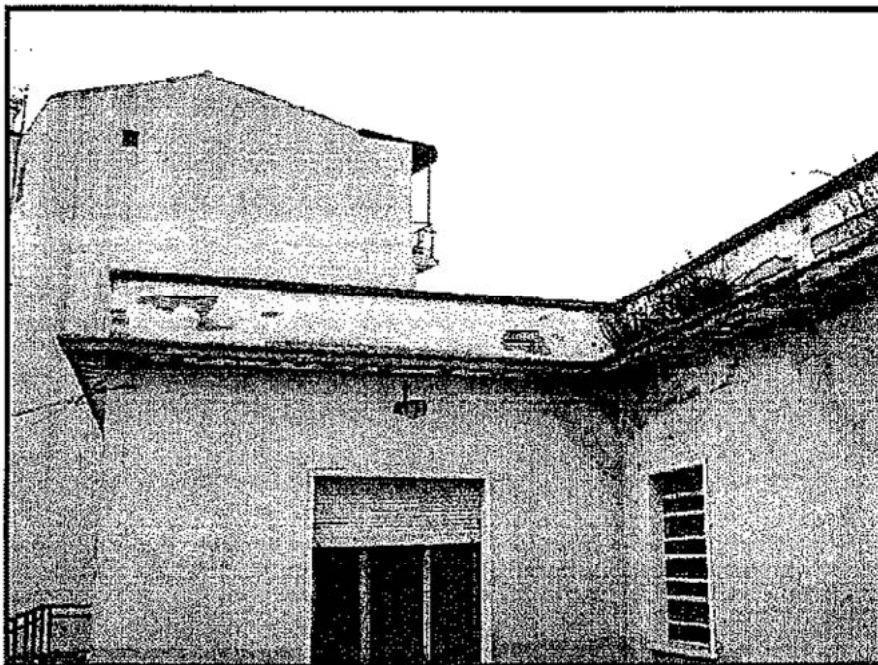
Foto 2

L'immobile per quanto presenti finiture complete sia all'esterno che negli ambienti interni non si presenta in condizioni buone. All'esterno (Foto 2-3-4), si rilevano un notevole distacco dell'intonaco di rivestimento causato presumibilmente da agenti

climatici e da una mancata manutenzione generale, tali da mettere in evidenza la struttura sottostante con conseguente danneggiamento di queste parti. Inoltre, si evidenzia la presenza di efflorescenze che contribuiscono a deteriorare la struttura.

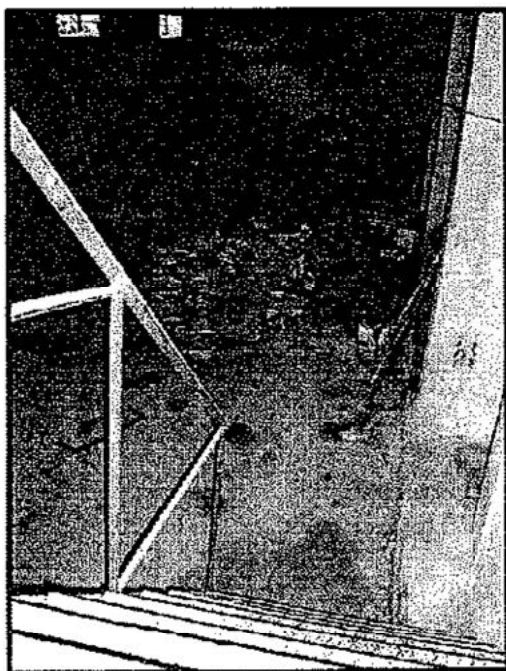
Foto 5

All'interno, partendo dal piano cantinato (Foto 5-6), si nota che l'intonaco di rivestimento soprattutto nella parte bassa è deteriorato, per la presenza di umidità da risalita capillare. Si nota la giacenza disordinata di materiale di vario tipo.

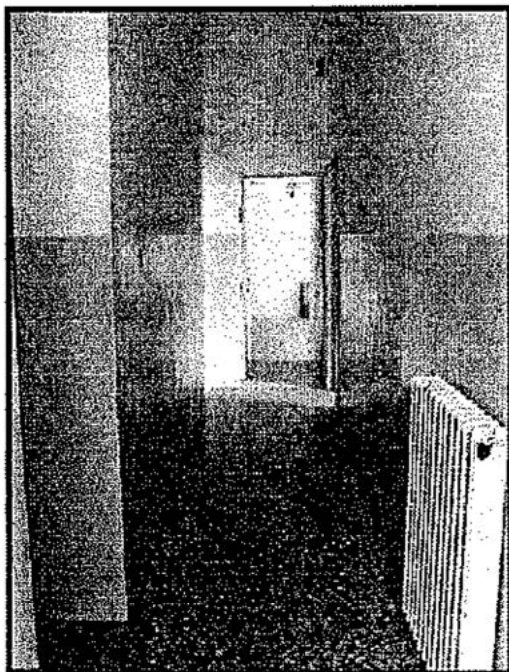
Foto 7

Al piano rialzato nei locali degli uffici (Foto 7-8-9-10) gli ambienti sono in condizioni discrete con pareti intonacate e tinteggiate in condizioni di vivibilità.

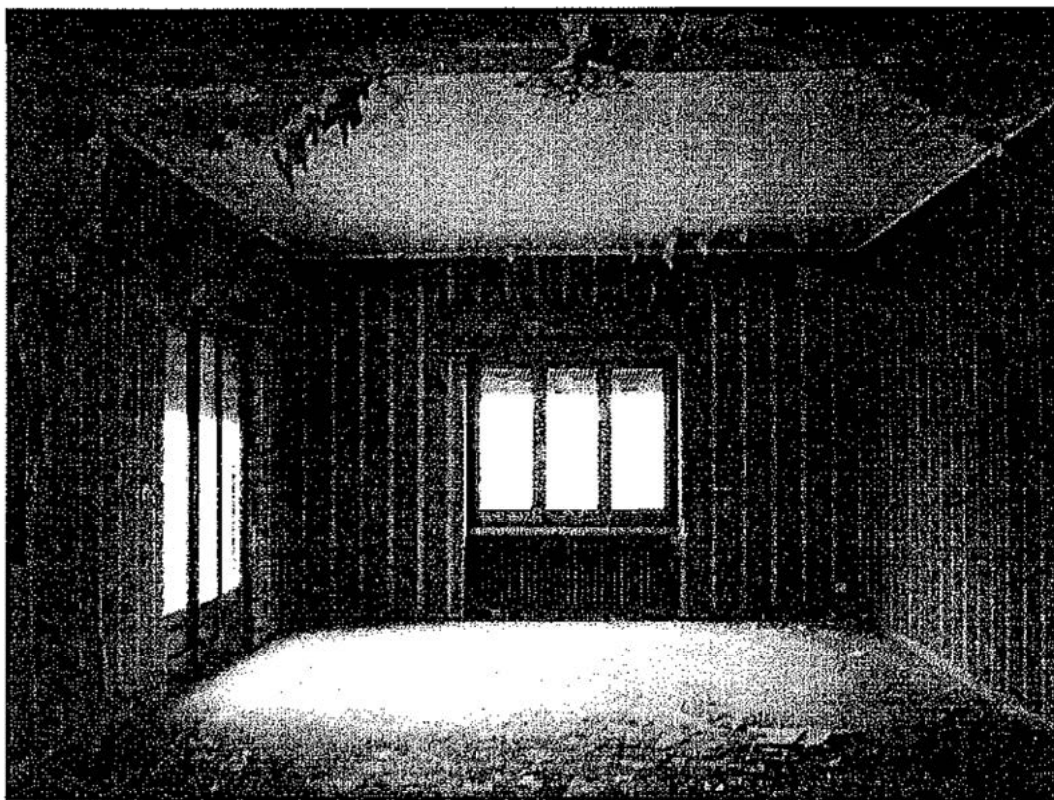
Foto 17

Al primo piano vi è l'abitazione che si presenta in pessime condizioni (Foto 11-12-13-14-15-16-17). Si evidenziano importanti esfoliazioni della pittura di finitura delle pareti e scollamento dell'intonaco di rivestimento in alcuni punti in maniera importante, presumibilmente a causa di una mancata aerazione dei locali che verosimilmente sono inutilizzati da diverso tempo e, da una manutenzione generale del tutto latitante.

Anche in questo caso il distacco di pezzi di intonaco ha messo in evidenza la struttura sottostante ed un po' ovunque si notano chiazze di umidità in parte asciugate ed in parte ancora impregnate. Risultano pessime le condizioni igienico sanitarie di tutta la casa.

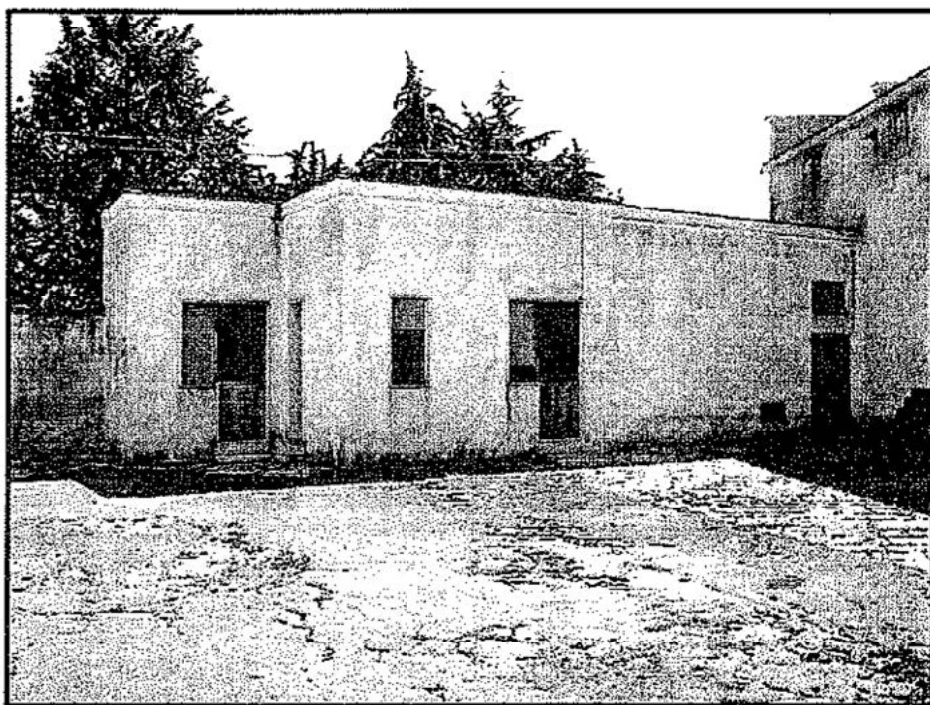
Foto 24

Fabbricato la cui forma è la sommatoria di un rettangolo ed un trapezio avente una superficie complessiva di circa mq. 75 (Foto 22-24), adibito ad ufficio per l'attività di controllo della Guardia di Finanza (Foto 25) sui prodotti alcolici e sede delle cabine di trasformazione elettrica (Foto 23-26). L'edificio in muratura portante di laterizio da fornace è ubicato sul medesimo lato ed a seguire del gabbiotto per il controllo della pesa a bilico di cui al punto 2).

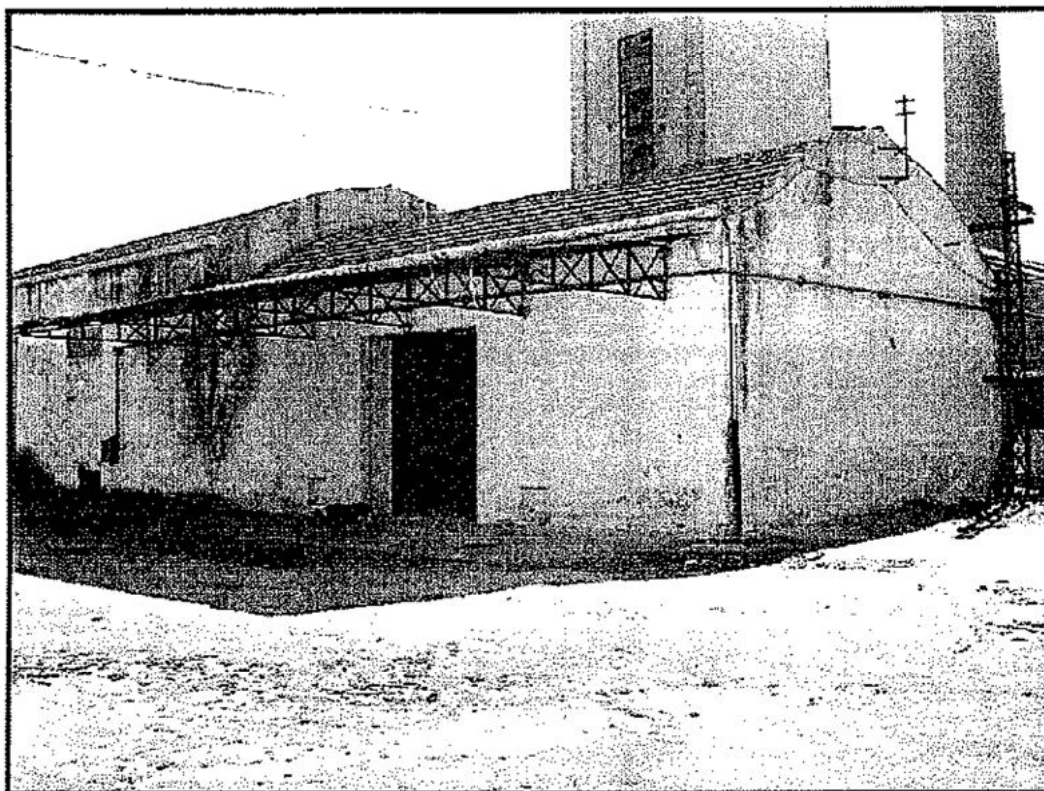
Foto 27

Capannone di forma rettangolare di circa mq. 165 (Foto 27), con copertura a botte (h.max ml.7,55), avente n. 4 vasche interrate in cls. armato, adibito a deposito materie prime, costruito in muratura portante di laterizio da fornace è intonacato e tinteggiato sia all'esterno sia all'interno; dotato di impianto elettrico, tettoia antistante in metallo, infissi in ferro, pavimento in cemento. E' posizionato di fronte alla palazzina abitazione.

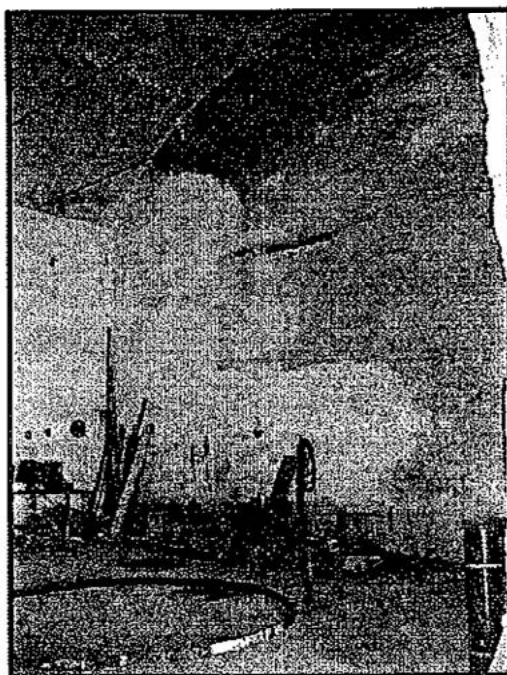
Foto 28

Il capannone si presenta abbastanza deteriorato soprattutto all'interno (Foto 28-29), dove si rilevano condizioni di notevole degrado delle pareti, ed anche all'esterno la situazione degli intonaci non è delle migliori (Foto 30-31). Il pavimento in cemento è scorticato.

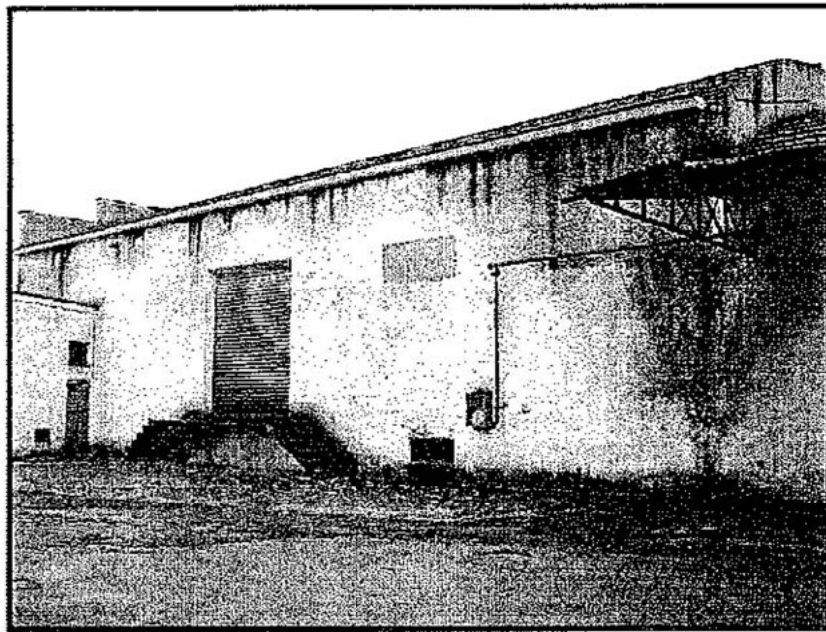
Foto 32

Capannone di forma trapezoidale di circa mq. 310 (Foto 32), con copertura a botte (h.max ml.8,70), costituito da un piano cantinato e da un piano rialzato adibito a magazzino invecchiamento, costruito in muratura portante di laterizio da fornace.

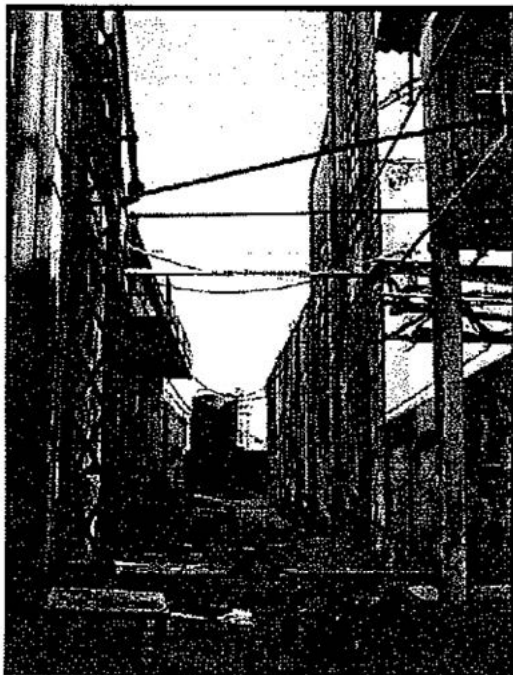
Foto 34

Edificio di forma rettangolare che si sviluppa su una superficie in pianta di circa mq. 330. L'edificio include: torre di distillazione con annessa sala misuratori; sala accertamenti; servizi operai; locali vari (Foto 34-35).

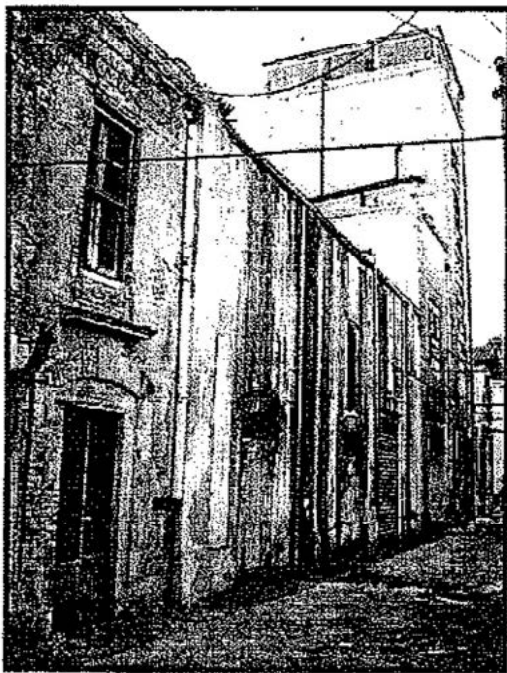
Foto 36

l'altezza è di ml. 7,50 circa. All'esterno il fabbricato è intonacato a civile e tinteggiato (Foto 36-37). All'interno è intonacato a civile e tinteggiato; dotato di impianto elettrico, infissi in ferro a battente e del tipo ad avvolgibile, oltreché infissi in legno per finestre e porte finestre. Il pavimento è in cemento.

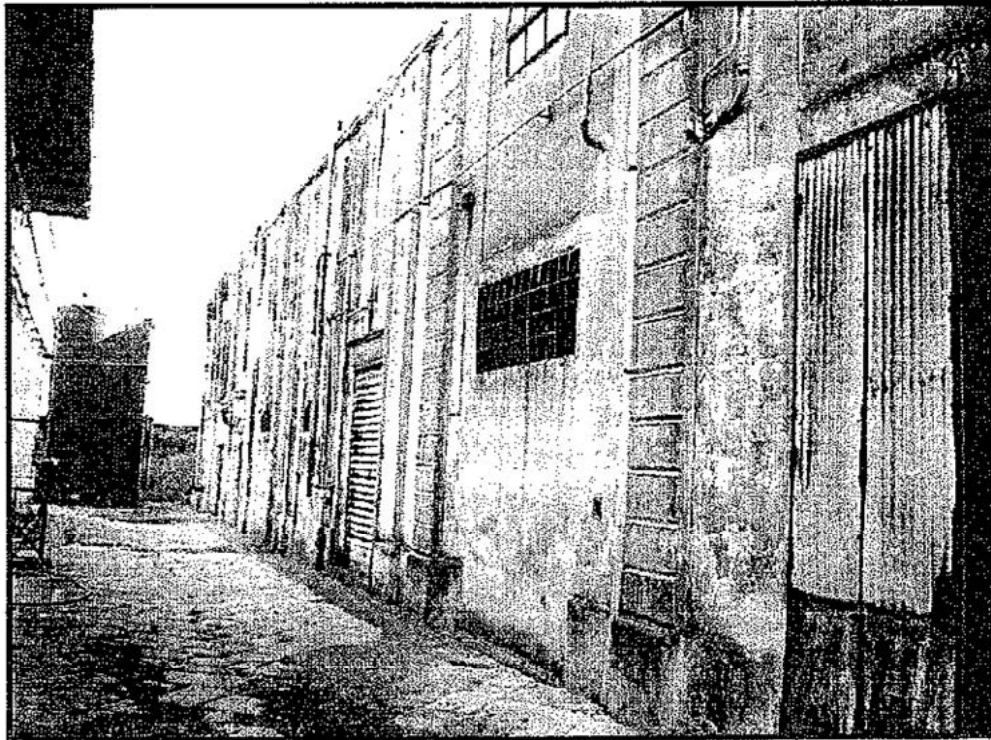
Foto 38

Il fabbricato si presenta all'esterno in condizioni non buone. Sulle facciate l'intonaco è per buona parte scollato al punto da mostrare la sottostante struttura in laterizio (Foto 38-39), e per le parti residue rimaste risulta fortemente degradato con presenza di efflorescenze. Gli infissi in ferro a battente e del tipo ad avvolgibile sono ossidati, e gli infissi in legno delle finestre e porte finestre sono deteriorati e privi dei cristalli. La parte riguardante la torre di distillazione mostra problemi di intonaco deteriorato all'esterno ed anche all'interno, dove si rilevano, nella parte più alta, in corrispondenza delle finestre a nastro i cui vetri sono quasi tutti rotti, una situazione di scollamento totale di buona parte dell'intonaco che mette in evidenza la struttura in cls. armato, si notano, infatti, i ferri di armatura in avanzato stato di ossidazione (Foto 40-41), oltreché deterioramento delle pareti anche nelle restanti parti, presumibilmente

a causa dell'attività sviluppata in questo locale con forti produzioni di vapore a temperature elevate.

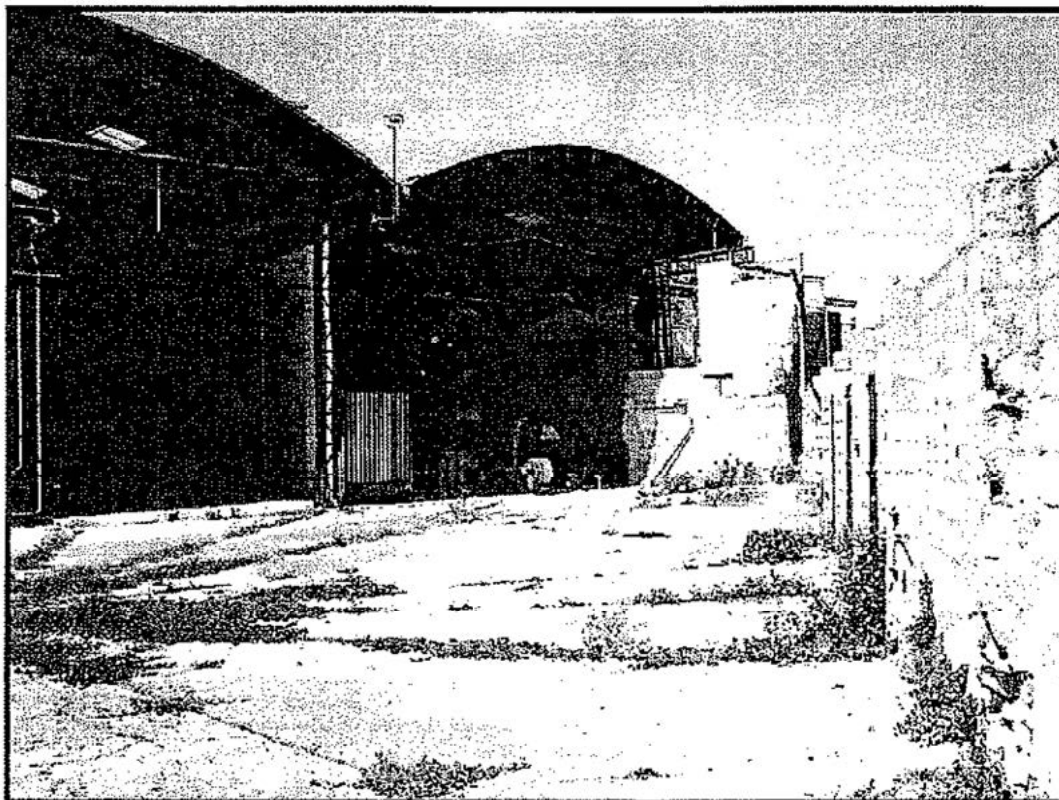
Foto 44

Capannone di forma rettangolare che si sviluppa su una superficie in pianta di circa mq. 460 e comprende due centrali termiche (caldaie), l'impianto di depurazione delle acque, un locale indicato sulle mappe come vecchia cabina elettrica, utilizzata prima dell'ubicazione di questa nei locali di cui al punto 3). Il capannone è adiacente al fabbricato di cui al punto 6), del quale condivide solo fisicamente, ma non strutturalmente una parete (Foto 47). Il prospetto prospiciente il piazzale interno, lato ferrovia, si presenta a fronte aperto senza muratura di tompagno per esigenze correlate all'attività ivi svolta (Foto 44). La struttura è costituita da una parte in muratura di laterizio da fornace e tufo (Foto 46-48) con copertura a botte, e da una porzione in ferro con pilastri e travi reticolari curvilinee che sostengono una copertura in lastre di cemento-amianto (Foto 49). L'altezza max. è di circa ml.9,00. Le parti in muratura del

fabbricato sono intonacate a civile e tinteggiate. All'interno è intonacato a civile e tinteggiato; dotato di impianto elettrico. Il pavimento è in cemento.

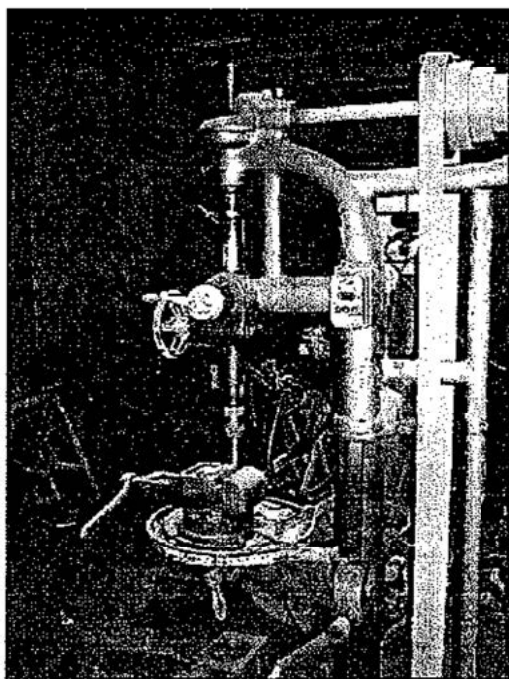
Foto 56

Fabbricato avente forma rettangolare ubicato ad ovest del capannone di cui al punto 7), con il quale è collegato da un vano porta. Si sviluppa su una superficie in pianta di circa mq. 45. L'altezza è di circa ml. 5,00. La struttura è in muratura portante di laterizio. Le facciate esterne del fabbricato sono intonacate a civile e tinteggiate, così come quelle interne. La struttura del soffitto è in putrelle di acciaio a doppio T collegate con voltine a botte in laterizio in parte tinteggiate (Foto 58-59). E' presente l'impianto elettrico. Il pavimento è in cemento. Gli infissi sono in ferro.

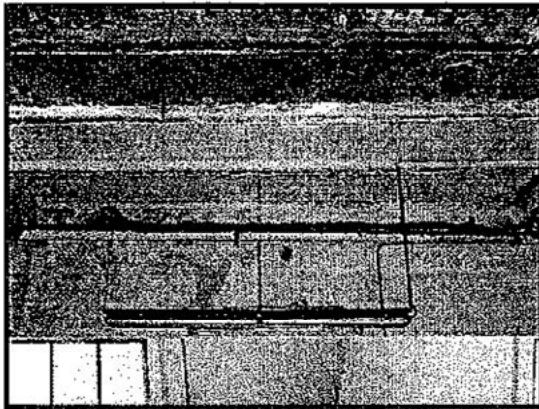
Foto 58

Sia all'esterno sia all'interno l'intonaco è per buona parte degradato; la struttura del soffitto sembra in condizioni accettabili, benché le putrelle sono ossidate (Foto 58-59). Anche gli infissi in ferro sono ossidati. Si nota la presenza all'interno di attrezzatura da officina in disuso e materiale di vario genere.

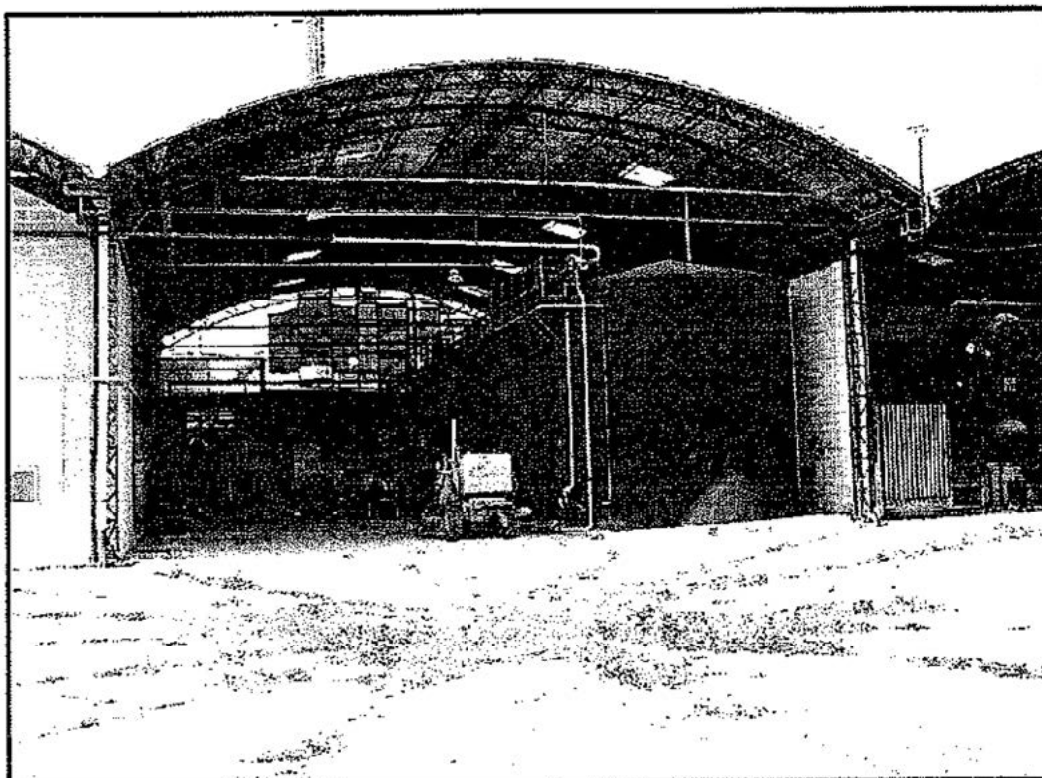
Foto 60

La struttura è costituita da una parte in muratura di tufo e da una parte in blocchetti di cemento (Foto 60) con copertura a botte in lastre di cemento-amianto poggiata su una struttura in ferro con pilastri e travi reticolari curvilinee. L'altezza max. è di circa ml.9,00. Le parti in muratura di tufo del fabbricato sono intonacate a civile e tinteggiate. È presente l'impianto elettrico. Il pavimento è in cemento. Vi è un infisso in metallo ad avvolgibile, posto sulla parete di fondo.

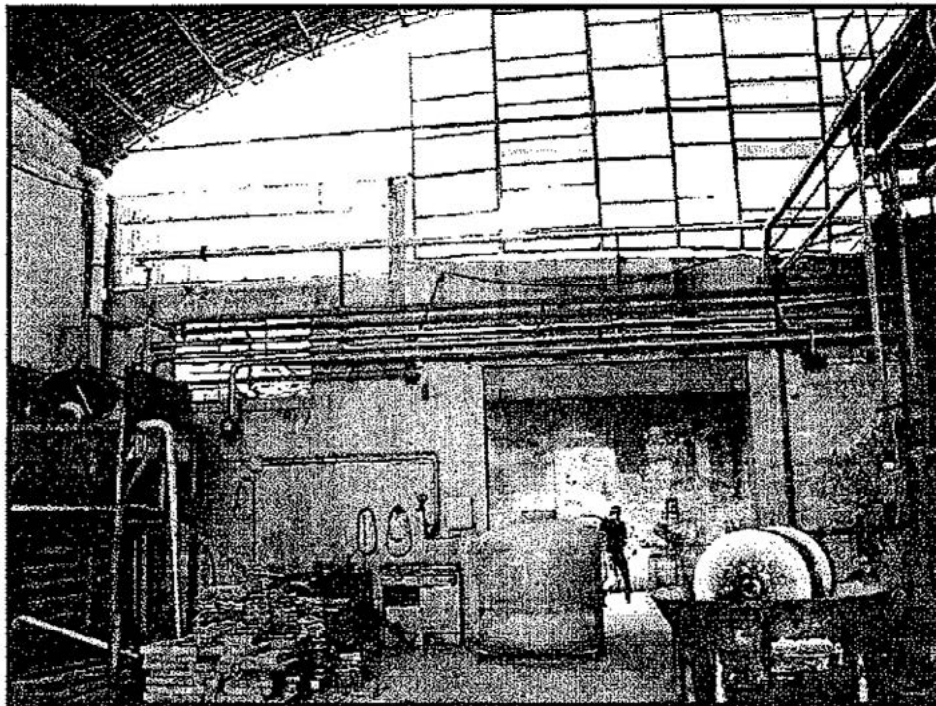
Foto 61

Sulle facciate in muratura l'intonaco è per buona parte degradato (Foto 61). L'infisso in ferro ad avvolgibile è parzialmente ossidato, così come le parti metalliche relative alla struttura portante reticolare. I cristalli messi sulla parete di fondo sono quasi tutti infranti e gli infissi in metallo sono ossidati. La parte di copertura riguardante la struttura reticolare in acciaio che come suddetto è in cemento-amianto si presenta notevolmente degradata e molto presumibilmente in stato di degrado fisico e chimico dei materiali di composizione che come è noto sono altamente pericolosi per la salute.

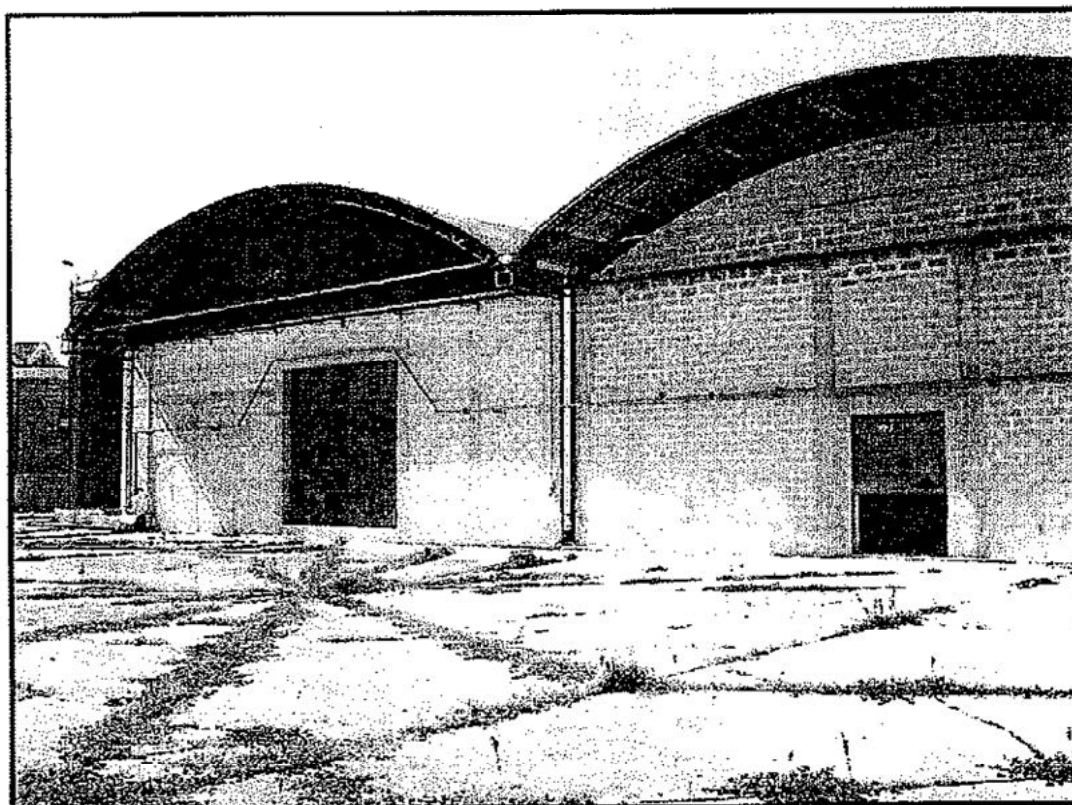
Foto 66

Trattasi di due capannoni (Capannone "A" e Capannone "B") adibiti a deposito alcool, entrambi di forma rettangolare, che si sviluppano su una superficie totale in pianta di circa mq. 865. Il corpo di fabbrica è adiacente al fabbricato di cui al punto 11), posto a sud di quest'ultimo, e ad est del capannone di cui al punto 12).

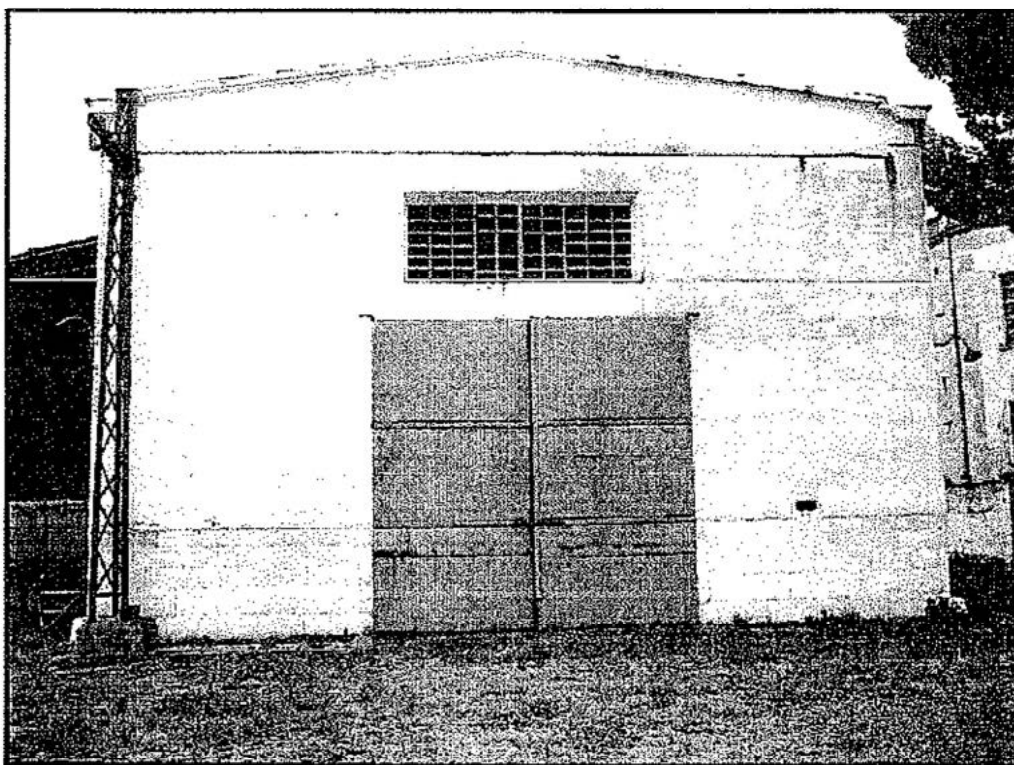
Foto 69

Fabbricato avente forma rettangolare (Foto 69) messo sul lato ovest dello stabilimento adibito a deposito alcool, con annesso un altro locale avente n. 8 vasche interrato per deposito materie prime, il tutto per una superficie in pianta di circa mq. 780. La struttura è in pietra, laterizio picco da fornace e cls. armato, copertura a due falde spioventi, sorretta da struttura reticolare in cls. armato con altezza di circa ml. 8,00 in parte entroterra rispetto al piano stradale per esigenze legate all'uso funzionale della costruzione. Le facciate esterne del fabbricato sono intonacate a civile e tinteggiate, così come quelle interne. E' presente l'impianto elettrico. Il pavimento è in cemento. Gli infissi esterni sono in ferro con sistema di chiusura a battente.

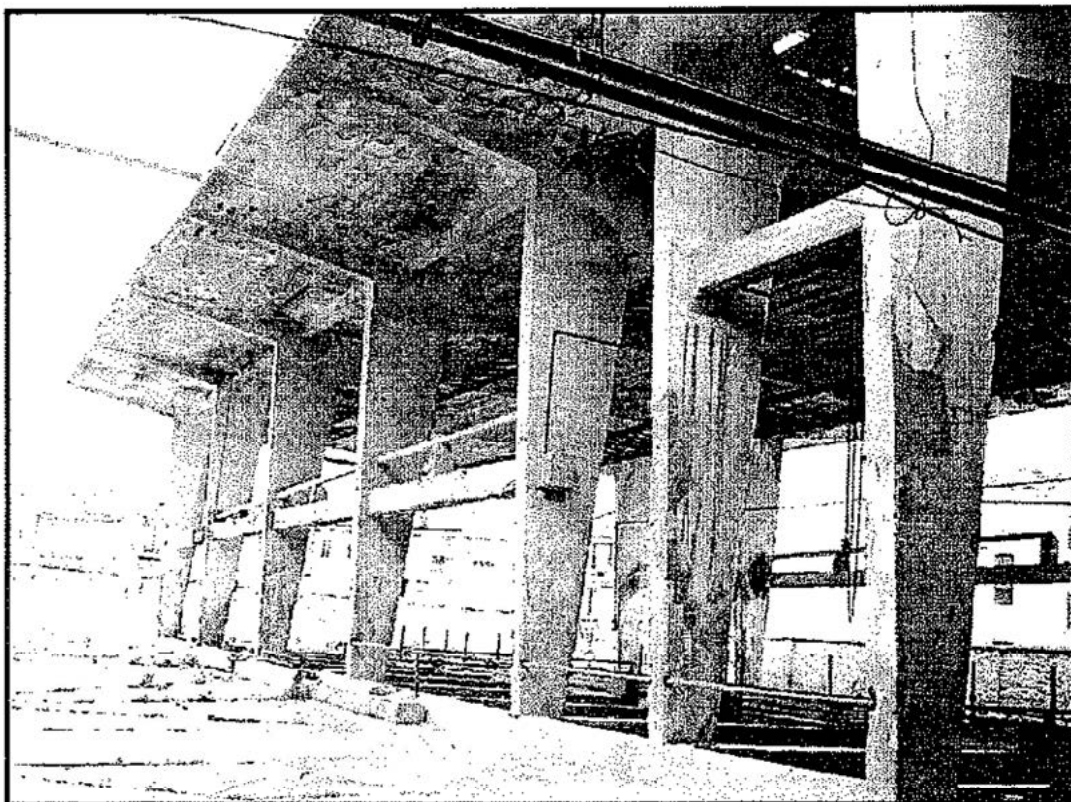
Foto 75

Batteria vasche diffusione vinacce, posizionate in adiacenza del lato sud del deposito di cui al punto 13). Il tutto composto da n. 20 vasche in cls armato, interrate ed a cielo aperto, coperte da un pensilina in cls armato, con sovrastante locale spartisemi. Il tutto occupa una superficie in pianta di circa mq. 480. altezza è di circa ml. 5,00. La struttura è in muratura portante di laterizio pieno. La struttura è intonacata e tinteggiata.

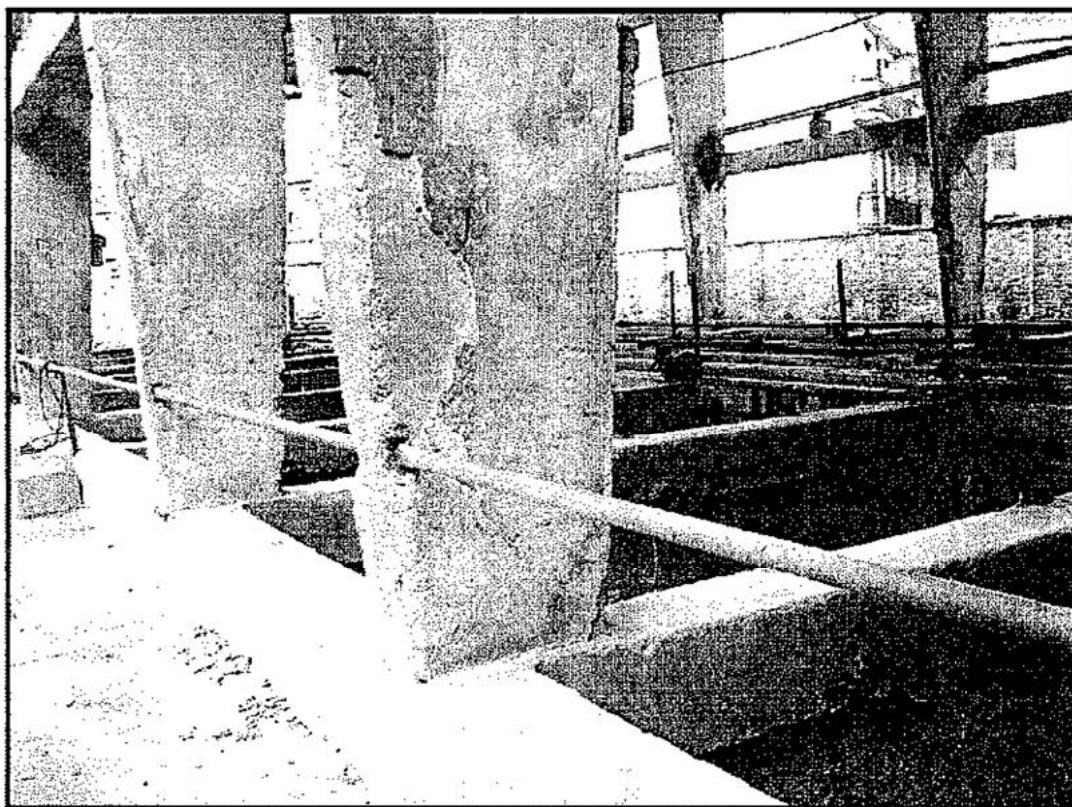
Foto 76

Si rileva un notevole distacco dell'intonaco di rivestimento al punto da mettere in evidenza la struttura sottostante con evidente danneggiamento di queste parti (Foto 76).

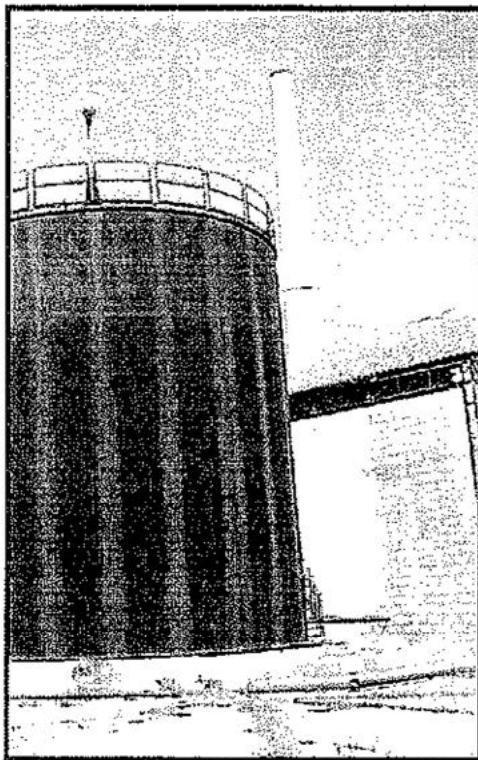
Foto 83

Struttura avente la forma di un tronco di cono con la base maggiore di circa ml. 4,00 e la base minore di circa ml. 2,50. L'altezza è di circa ml. 40,00. La struttura è in muratura portante di laterizio pieno faccia a vista (Foto 83).

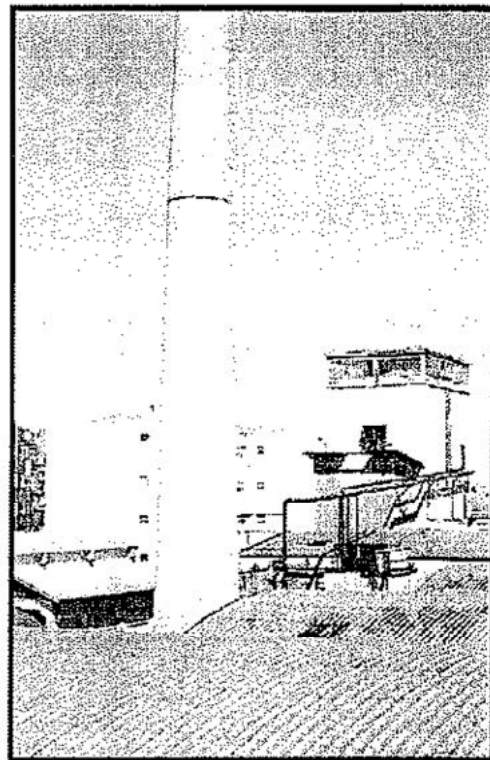
Foto 84

La struttura si presenta in discreto stato di manutenzione (Foto 84). Il laterizio faccia a vista appare in buono stato di conservazione. Non si rilevano manifesti segni di deterioramento del materiale con cui la ciminiera è costruita.

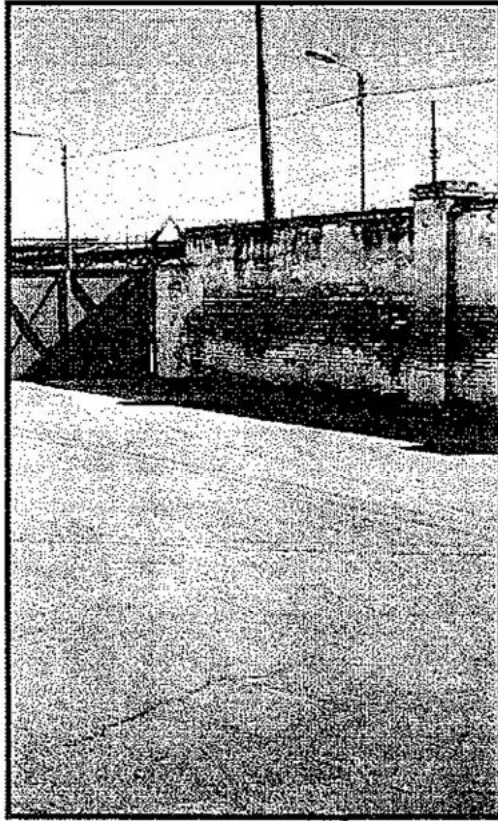
Foto 85

La recinzione è costituita da una parete in muratura portante in laterizio faccia a vista, che è quella originaria (Foto 85), avente un'altezza di circa ml. 2,70 , spessore di circa cm. 30 ed uno sviluppo perimetrale di circa ml. 225,00. Oltre a questa vi è un'altra porzione di recinzione che completa la perimetrazione dello stabilimento e risulta più recente (Foto 86), costruita con blocchetti di calcestruzzo precompresso, sempre

La parte di recinzione in muratura portante in laterizio faccia a vista si presenta in uno stato di manutenzione non eccellente (Foto 85), benché appare abbastanza stabile la sua struttura; l'intonaco che riveste i mattoni è scollato un po' ovunque e in alcuni punti si scorge qualche fessurazione. Mentre, la parte di recinzione in blocchetti di calcestruzzo precompresso si mostra in sufficiente stato di conservazione, in alcuni punti si rilevano parti disfatte del cemento (Foto 86), anche se strutturalmente non appare staticamente instabile.

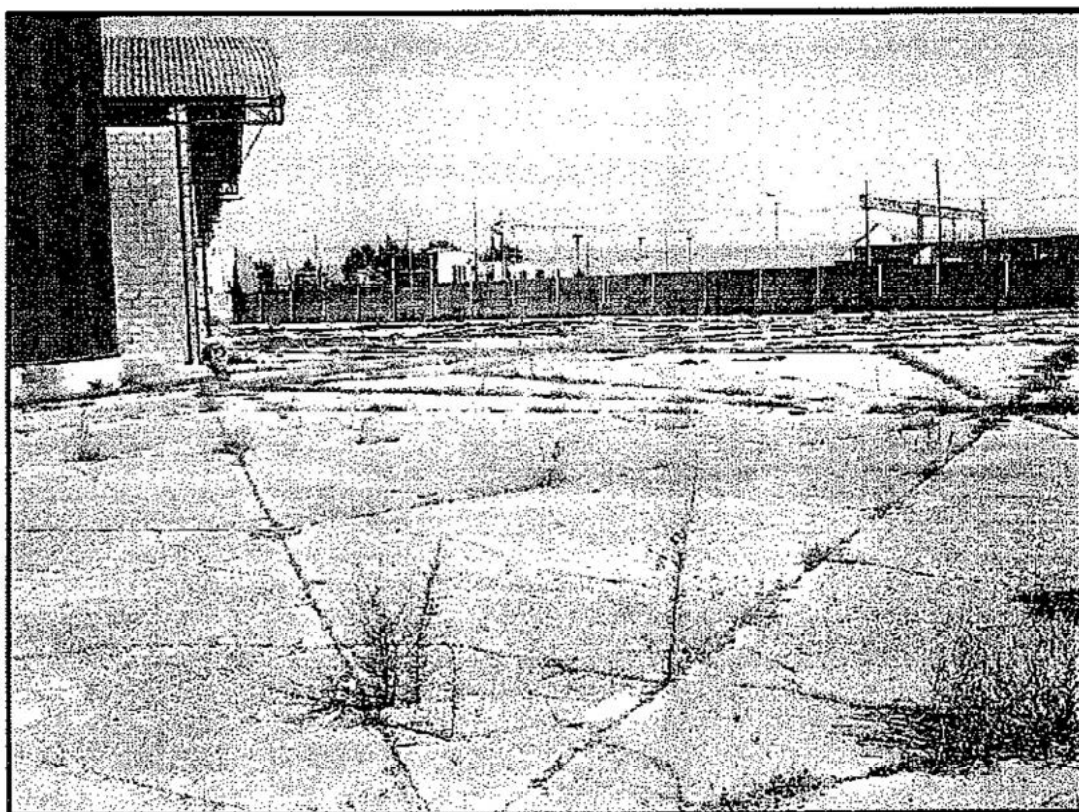
Foto 93

La pavimentazione esterna è costituita da diversi tipi di materiali e si sviluppa su una superficie di circa mq. 8.978. Nel piazzale d'ingresso, in prossimità della palazzina degli uffici, e quindi nello spazio ad essa antistante troviamo una pavimentazione bituminosa (Foto 87-88-89), al di sotto della quale si intravede, laddove l'asfalto è più deteriorato, un altro tipo di materiale, ovvero lastre di basolato lavico (Foto 90), che presumibilmente era il pavimento originario, considerato che lo si ritrova nei viali di passaggio tra i fabbricati (Foto 91-92). Nella parte retrostante i fabbricati, a ridosso dei grossi serbatoi di deposito, la pavimentazione è in calcestruzzo del tipo industriale (Foto 93-94).
