**TRIBUNALE DI PARMA**

**2° INTEGRAZIONE ALLA RELAZIONE ESTIMATIVA**

**nella LIQUIDAZIONE GIUDIZIALE n. 77/2025**

**QUOTA DI 1/6 DI FABBRICATO IN MEDESANO**

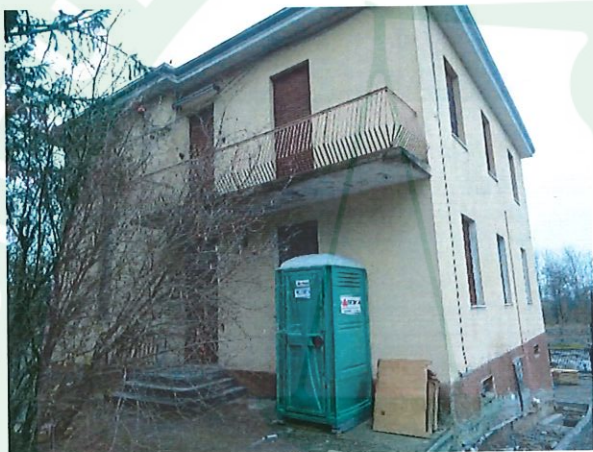
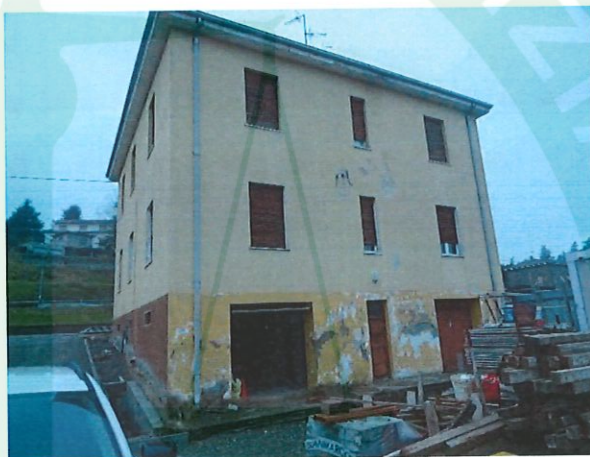
Recentemente l'intero fabbricato è stato oggetto di un cambio di destinazione d'uso ed ha assunto la destinazione ad uso alberghiero. Trattasi di una destinazione presente solo sulla carta in quanto, al momento del sopralluogo effettuato il 03 dicembre '25, il fabbricato si presentava in stato di abbandono, privo di alcuni impianti essenziali quali la caldaia del riscaldamento nell'appartamento al piano terra e tutti gli impianti di cucina al piano terra e al piano primo.

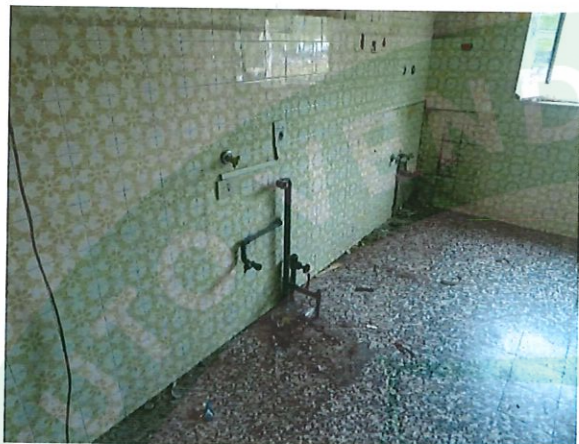
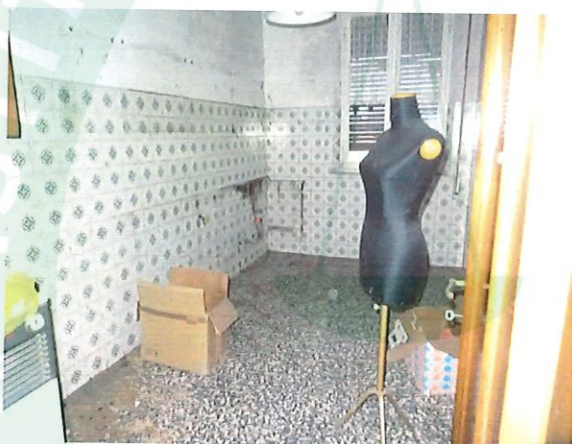
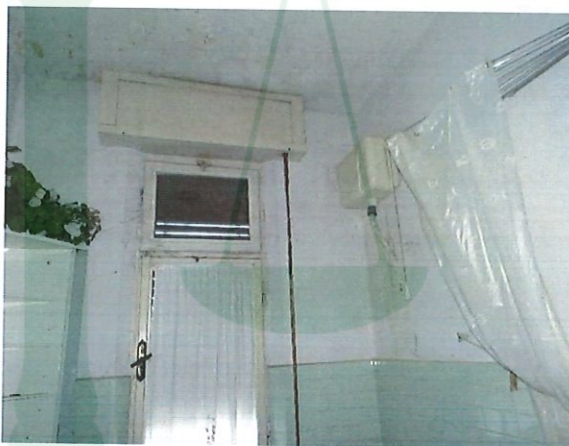
Le finiture sono caratterizzate da pavimentazione in marmette di marmiglia, porte in abete con inserti in vetro al piano terra e in legno tamburato al piano primo, finestre in abete con vetro camera e tapparelle in legno, portoni in lamiera, riscaldamento indipendente sui due piani abitativi con caldaia a gas (non più presente al piano terra) e termosifoni in ghisa, impianto elettrico sottotraccia ma non a norma, bagni con rubinetteria e sanitari datati. Si notano tracce evidenti di umidità di risalita negli ambienti al seminterrato ed evidenti tracce di infiltrazioni dal tetto che interessano le pareti ed i soffitti al piano primo

Le condizioni di manutenzione sono pessime

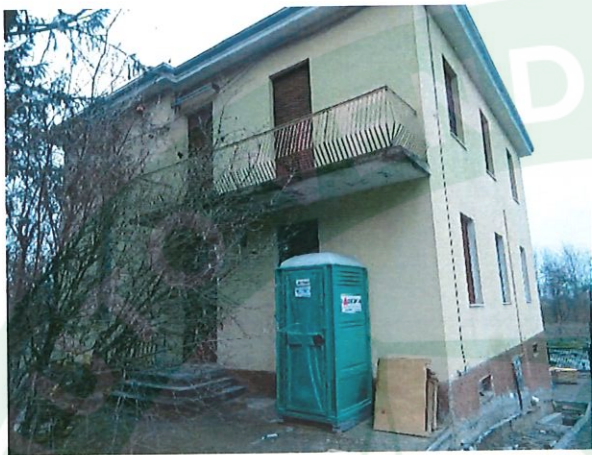
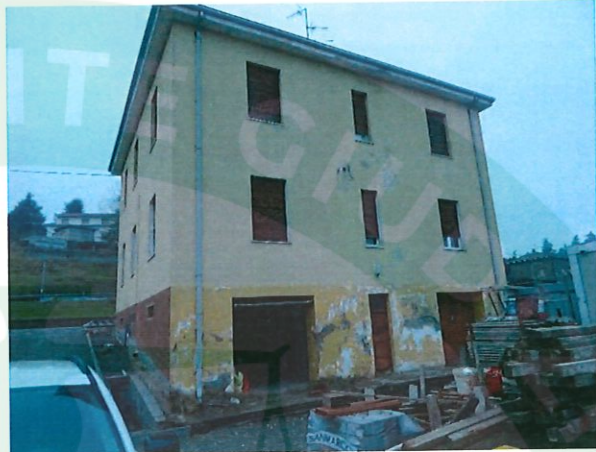
Recentemente l'intero fabbricato è stato oggetto di un cambio di destinazione d'uso ed ha assunto la destinazione ad uso alberghiero. Trattasi di una destinazione presente solo sulla carta in quanto, al momento del sopralluogo effettuato il 03 dicembre '25, il fabbricato si presentava in stato di abbandono, privo di alcuni impianti essenziali quali la caldaia del riscaldamento nell'appartamento al piano terra e tutti gli impianti di cucina al piano terra e al piano primo.

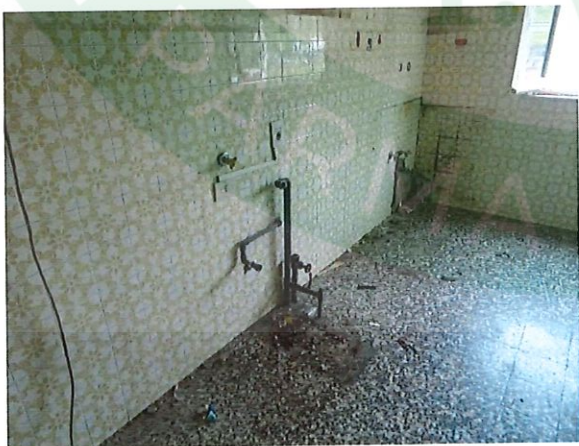
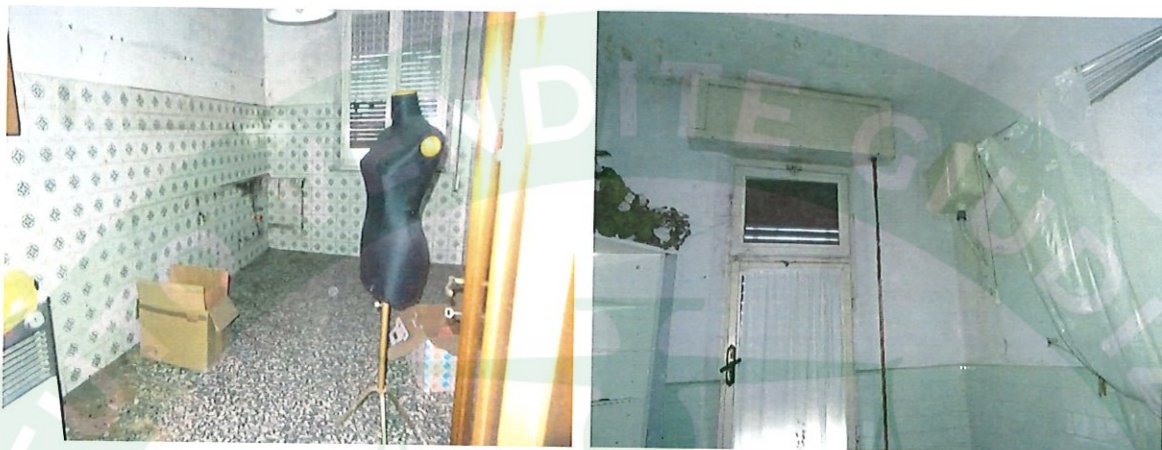
Le finiture sono caratterizzate da pavimentazione in marmette di marmiglia, porte in abete con inserti in vetro al piano terra e in legno tamburato al piano primo, finestre in abete con vetro camera e tapparelle in legno, portoni in riscaldamento indipendente sui due piani abitativi con caldaia a gas (non più presente al piano terra) e termosifoni in ghisa, impianto elettrico sottotraccia ma non a norma, bagni con rubinetteria e sanitari datati. Si notano tracce evidenti di umidità di risalita negli ambienti al seminterrato ed evidenti tracce di infiltrazioni dal tetto che interessano le pareti ed i soffitti al piano primo

Le condizioni di manutenzione sono pessime
