**TRIBUNALE CIVILE E PENALE DI PADOVA**  
Sezione Civile

**ESECUZIONE IMMOBILIARE**

.....  
**R.G.E. 266/2024**

Relazione di Consulenza Tecnica di Ufficio  
Stima dei beni

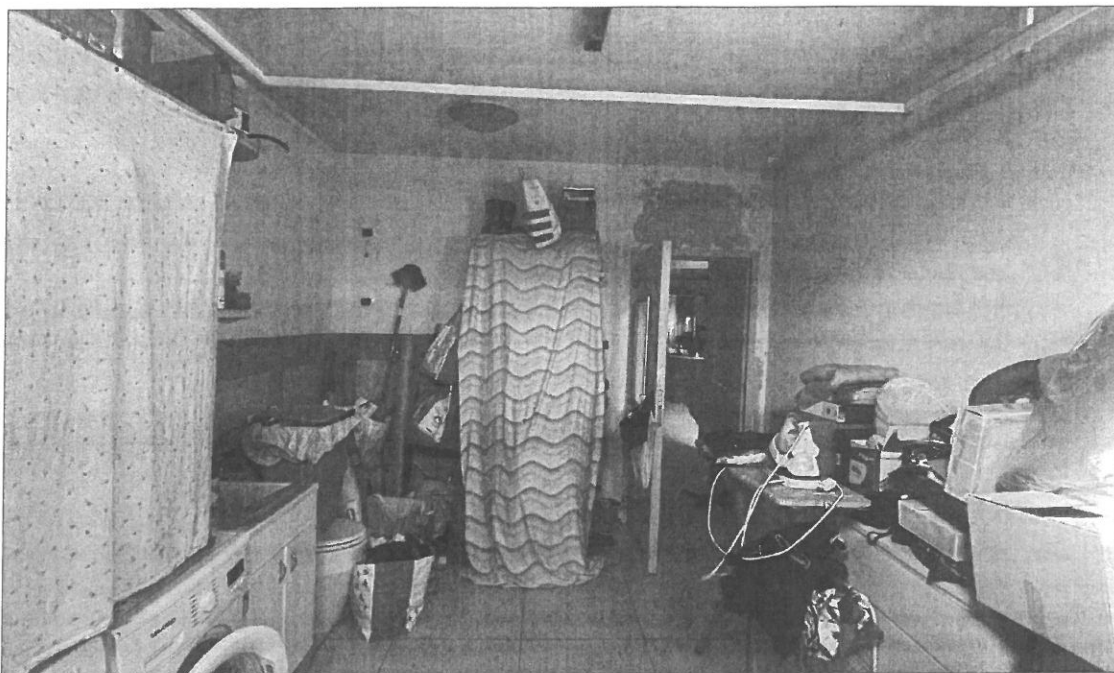
Sia a soffitto che a muro sono presenti distacchi di intonaco, macchie e scrostamenti.

All'interno del garage, attualmente impropriamente utilizzato come lavanderia, sono presenti un lavatoio, la lavatrice, l'asciugatrice e un sanitario.

Vista del garage al piano terra
