RELAZIONE DI CONSULENZA TECNICA D'UFFICIO

**PERIZIA per PUBBLICITA'**

**LOTTO 1**

**Appartamento sito in Palermo, Via Giovanni Battista Caruso N°12, Piano I a sx**

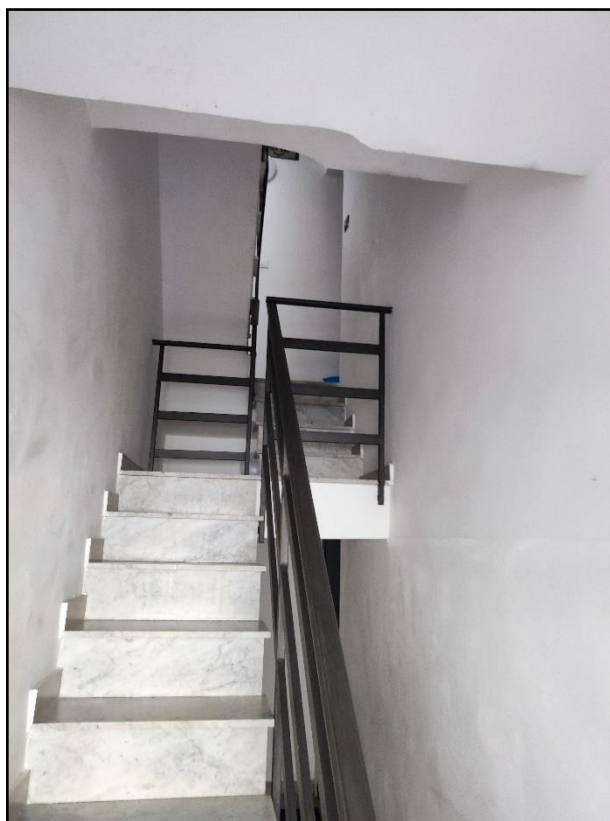
*Part. gradini della scala rivestiti con marmo Bianco Carrara*

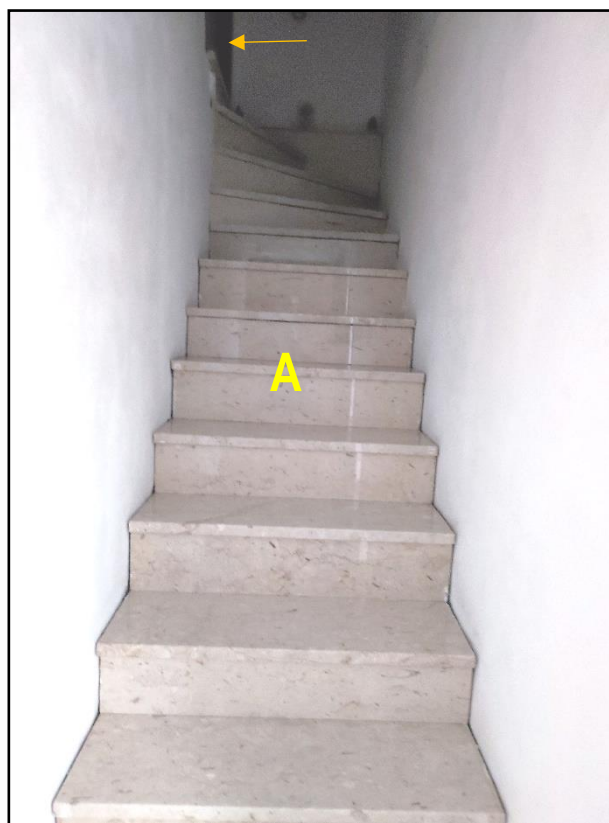
(A) Part. nuova scala interna per accesso  
all'unità immobiliare di Piano II

la Corte interna. La scala per il collegamento alle N°2 unità immobiliari di Piano II, è stata chiusa da un cancello in ferro ad uso esclusivo. Tale chiusura ha obbligato il debitore esecutato ad apportare delle modifiche all'unità immobiliare, quali la creazione di un modesto disimpegno e di un nuovo collegamento interno al fine di poter accedere alla sua proprietà, ubicata al Piano II, così come evidenziato dalla documentazione fotografica alle pagg.5 e 7. L'intero organismo edilizio fu sottoposto a lavori di ristrutturazione per i quali venne rilasciata dal Comune di

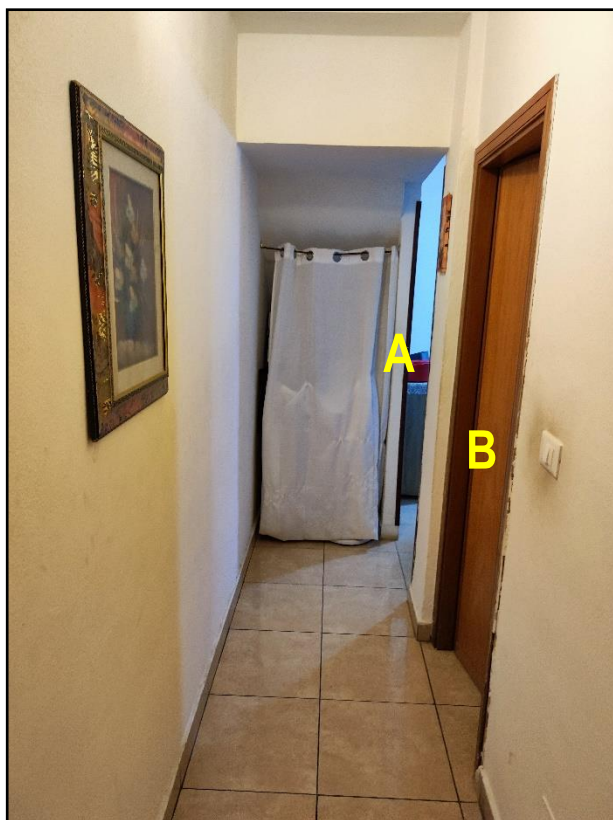
*Disimpegno : (A) Ingresso - soggiorno ; (B) - W.C.Doccia ;*

*W.C. Doccia : (A) nuovo serramento su Corte interna;*

*(B) rivestimento con piastrelle di ceramica (cm.47 x 30) per H= m.1,43*

un imbuto del pluviale, posto su Via Caruso, che non riesce a regimare le acque meteoriche provenienti dal manto di copertura. Un disimpegno di modeste dimensioni conduce al W.C. completo di doccia angolare, rivestito con piastrelle ceramiche (formato cm.47 x 30) per H= m.1,43. All'interno del W.C. è stato realizzato un serramento in alluminio anodizzato preverniciato (cm.50 x 92 h), prospiciente la Corte interna, che garantisce un sufficiente ricambio d'aria. Adiacente al servizio igienico, è stata ubicata una piccola Cucina, dotata di serramento in alluminio anodizzato preverniciato, prospiciente la Corte interna. Nella parte terminale del disimpegno si accede alla camera da Letto N°2, pavimentata con piastrelle di grès porcellanato, formato cm.45 x 45 e dotata di balcone prospiciente
