# TRIBUNALE ORDINARIO - FERMO

### 46/2022

## CONSULENZA ESTIMATIVA GIUDIZIARIA

**LOTTO 1****1. IDENTIFICAZIONE DEI BENI IMMOBILI OGGETTO DI VENDITA:**

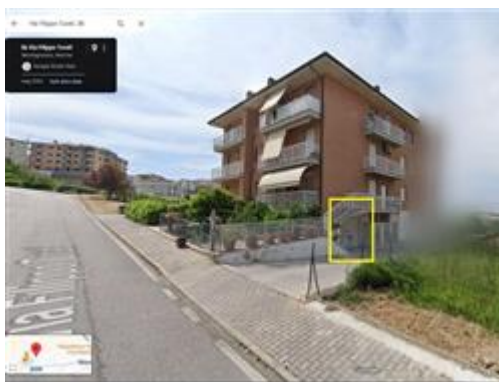
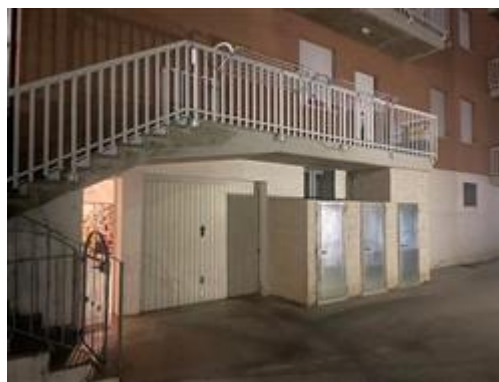
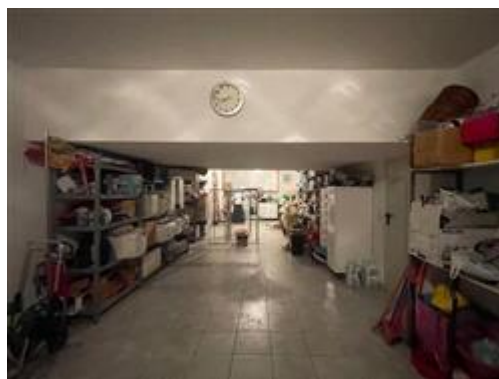
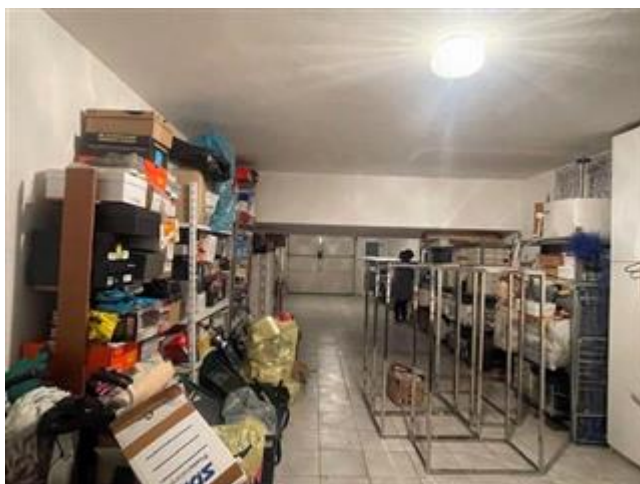
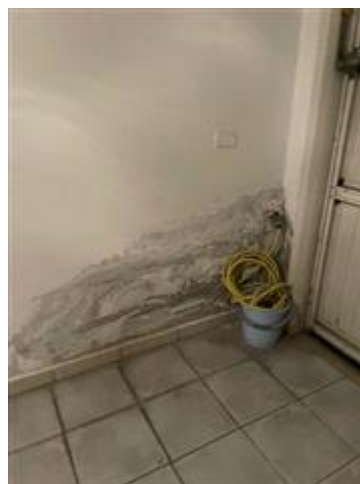
Il **garage** facente parte del LOTTO si trova al piano seminterrato di un più ampio fabbricato condominiale a quattro piani posto in Via F. Turati a **Montegranaro**, tre piani fuori terra, oltre il sottotetto, destinati ad abitazione ed un piano seminterrato destinato a garage. L'immobile si trova in posizione semicentrale in una zona tranquilla del paese, ben servita da servizi commerciali limitrofi. La palazzina è stata conclusa nell'anno 2005, l'edificio su cui insiste il garage è stato realizzato su struttura portante in cemento armato con tamponatura perimetrale a camera d'aria composta da blocchetti da 13 cm, isolamento e foratella interna da 8 cm e rifinita esternamente con mattoni faccia vista. Al garage si accede da rampa condominiale, adiacente all'edificio, attraverso una porta basculante in alluminio verniciato bianco, elettrificata; sempre dalla stessa rampa condominiale vi è un accesso pedonale attraverso una porta in vetro e alluminio. Inoltre il garage presenta un ulteriore accesso condominiale, con porta in ferro tagliafuoco, che da sul vano scale che collega i quattro piani del fabbricato. Il bene si compone di un unico locale di forma rettangolare che sviluppa una superficie utile pari a **59,35 MQ**. Lo stesso presenta due differenti altezze, come segnalato nella planimetria, due aree del locale sono alte 2,5 ml, mentre una piccola porzione nella parte centrale della pianta, in corrispondenza del corpo scale superiore, presenta una altezza di 1,85 ml. Il locale garage è pavimentato e le sue pareti e soffitti sono state trattate con intonaco civile; all'interno sono presenti allacci di acqua e corrente, che non si presentano però in forma autonoma ma bensì legati ad un appartamento posto ai piani superiori, di proprietà dei parenti dell'esecutato, dove lo stesso risiede. L'immobile oltre agli ingressi pedonali e carrabile presenta tre piccole finestre alte che ne garantiscono l'illuminazione e il ricambio di aria. Il locale si trova in buono stato manutentivo,

presenta solamente delle vecchie infiltrazioni di acqua, in corrispondenza della muratura di confine vicino all'ingresso carrabile; probabilmente riferite ad una vecchia rottura del tubo sottotraccia dell'acqua, ora riparato come espresso dall'esecutato.
