Liquidazione controllata [redacted] -RG 43/2024

Piazza Torino civ. 30 int. 5

Lavagna (GE)

## Relazione di consulenza tecnica\_aggiornamento del 21/05/2026

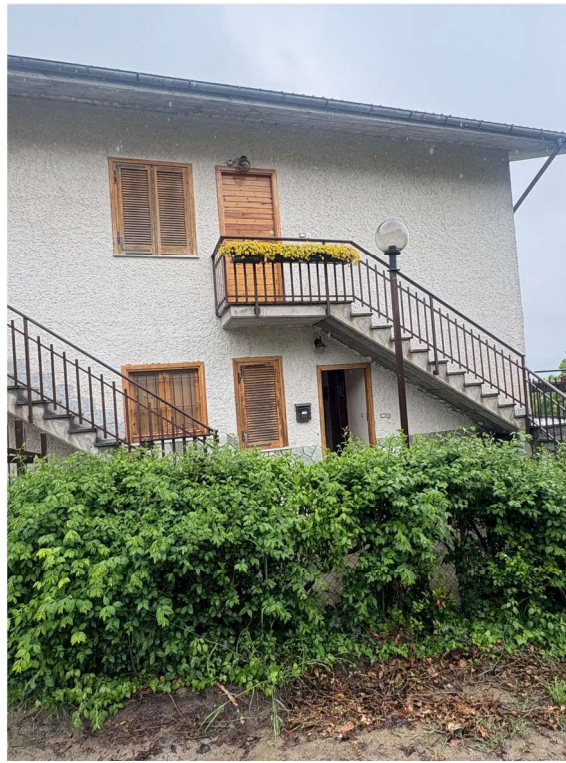
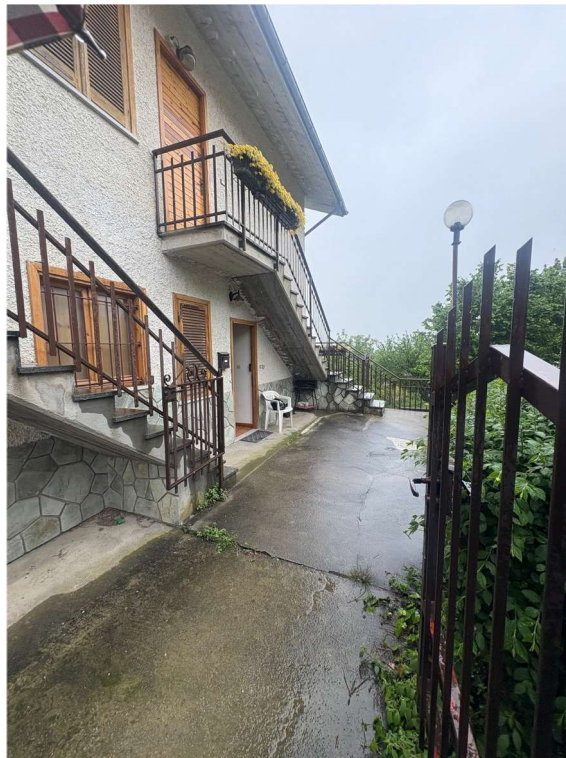
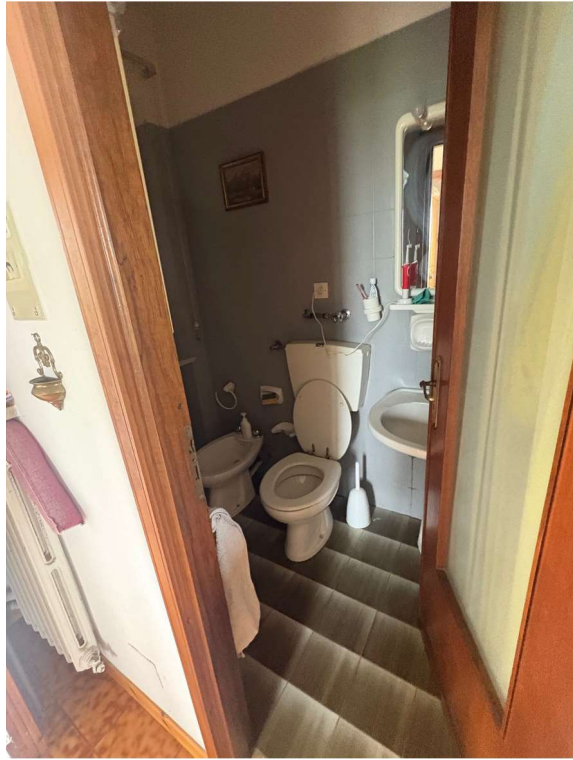
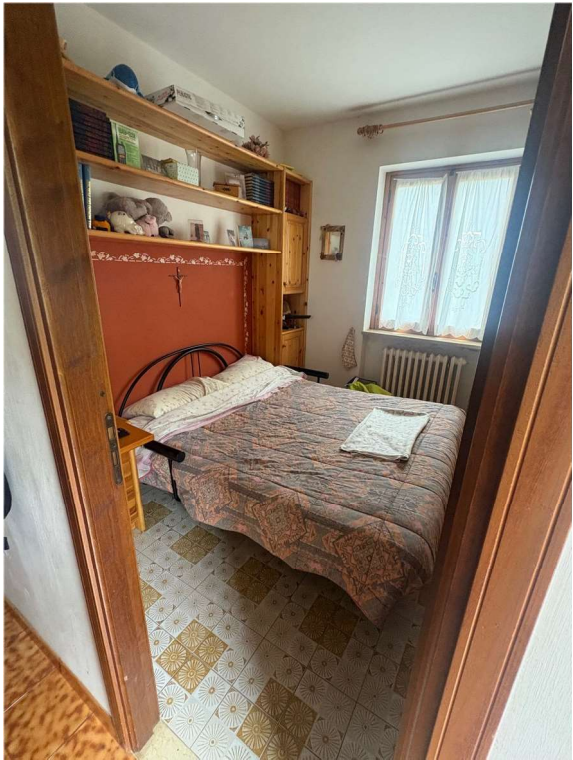
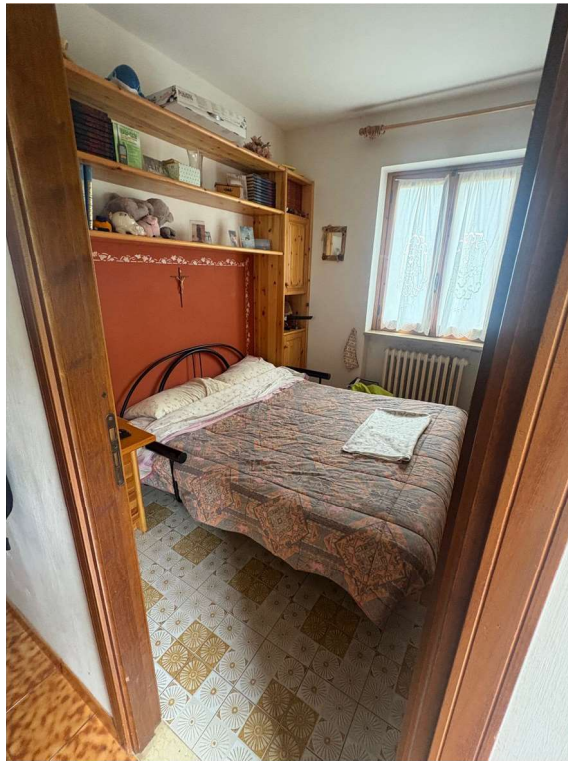
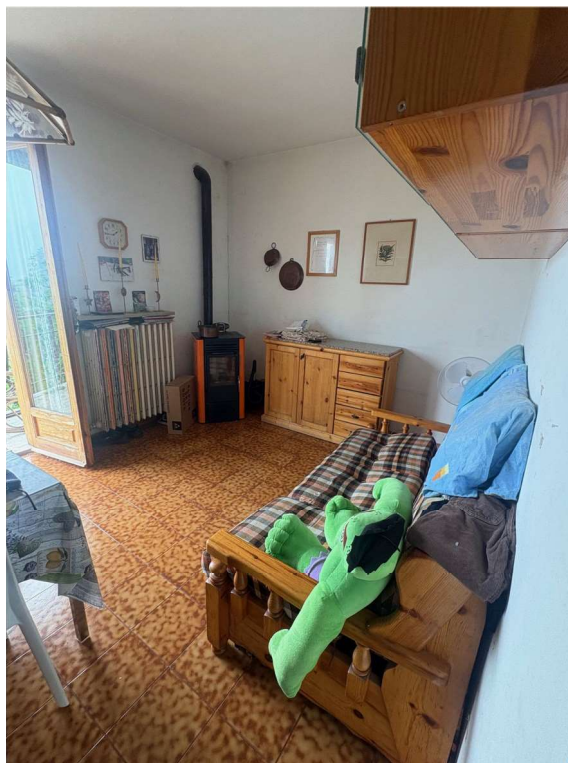
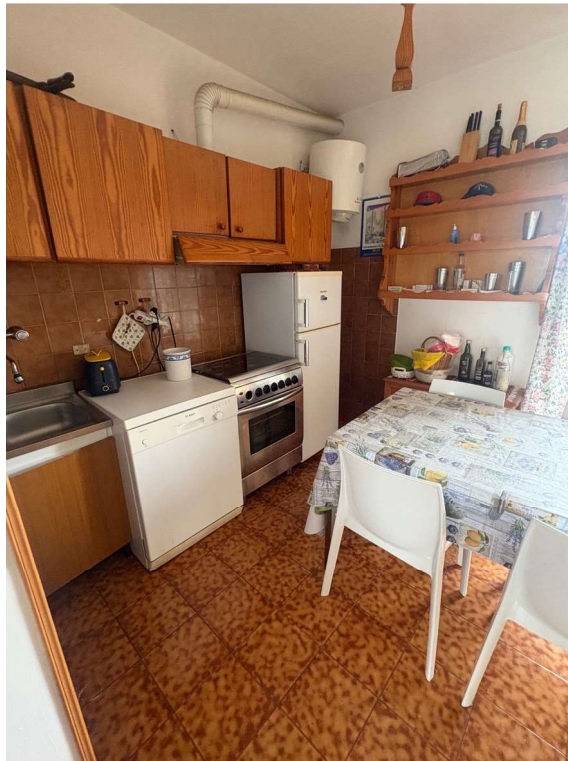
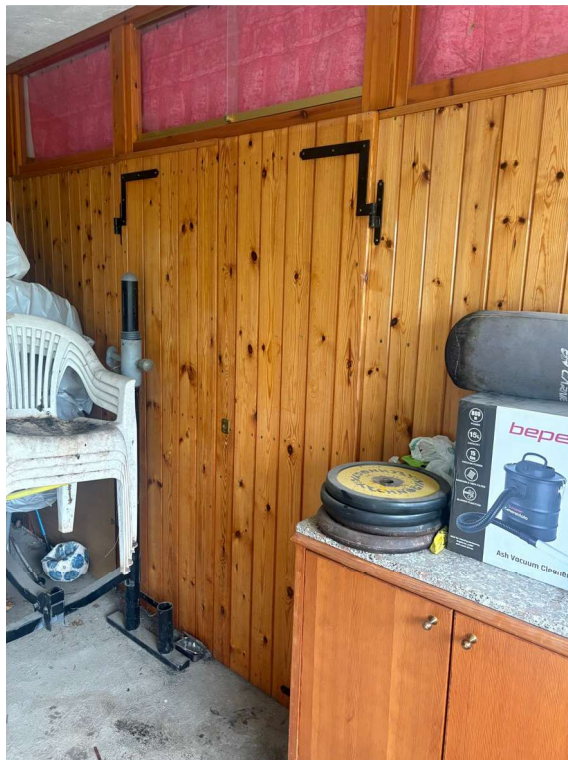
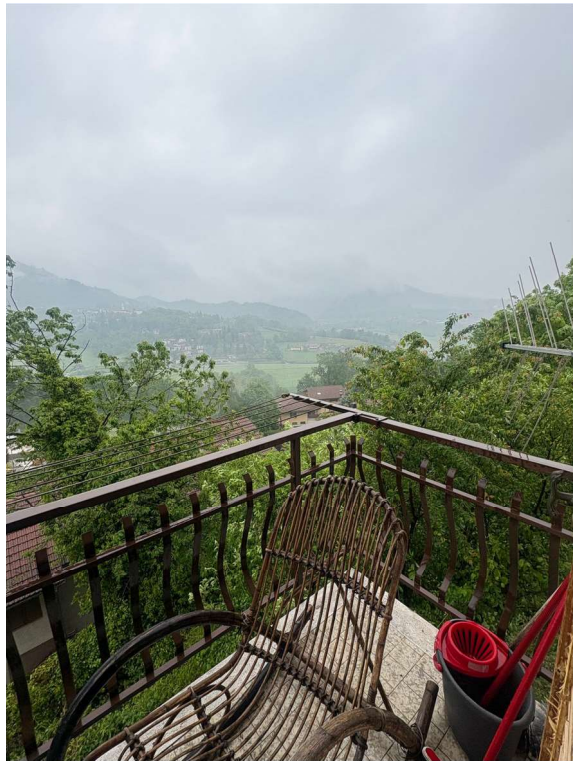
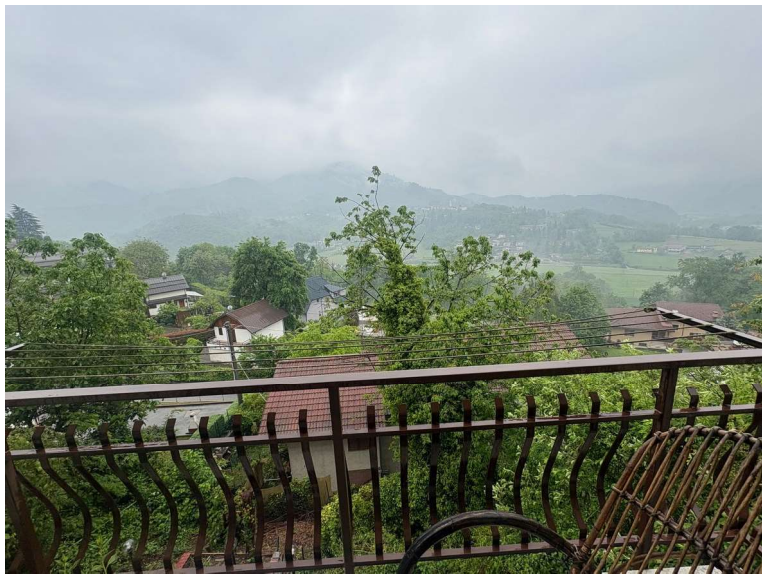
## documentazione fotografica

Lo stato dell' immobile è pressochè invariato come si evince dalle fotografie che si allegano.
