# TRIBUNALE DI LUCCA

Perizia dell'Esperto ex art. 568 c.p.c. Geom. Pinelli Antonio, nell'Esecuzione Immobiliare 155/2024 del R.G.E.  
promossa da

- **Bene N° 1** - Appartamento ubicato a Camaiore (LU) - Loc. S. Lazzaro, via Torrone 13

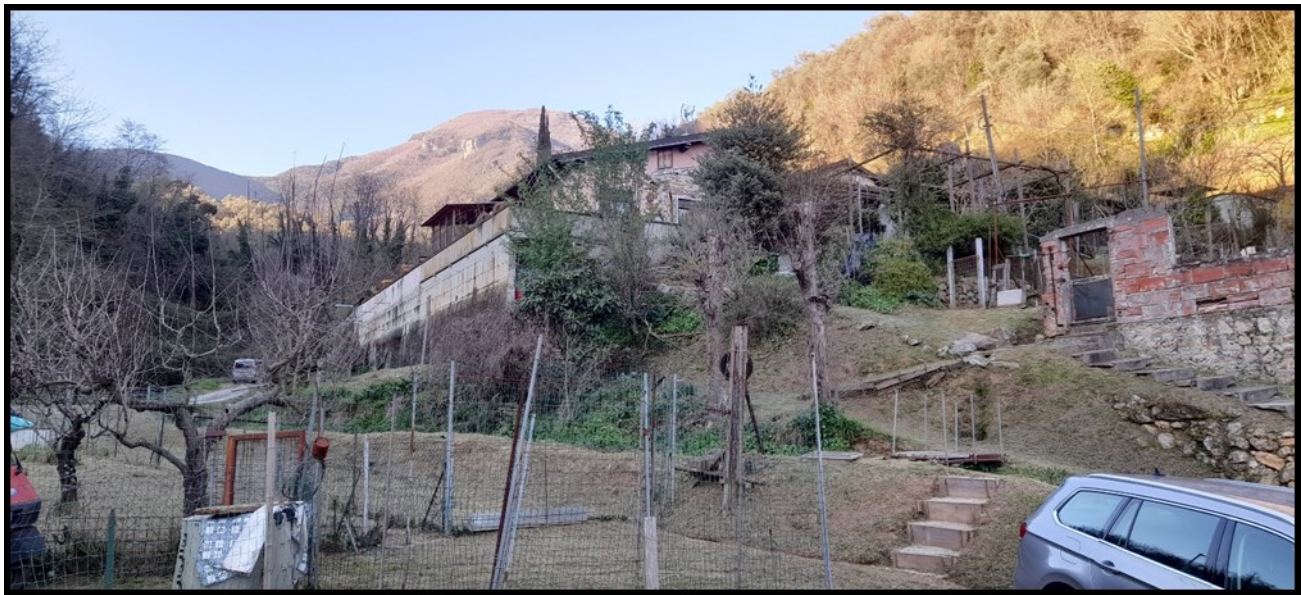
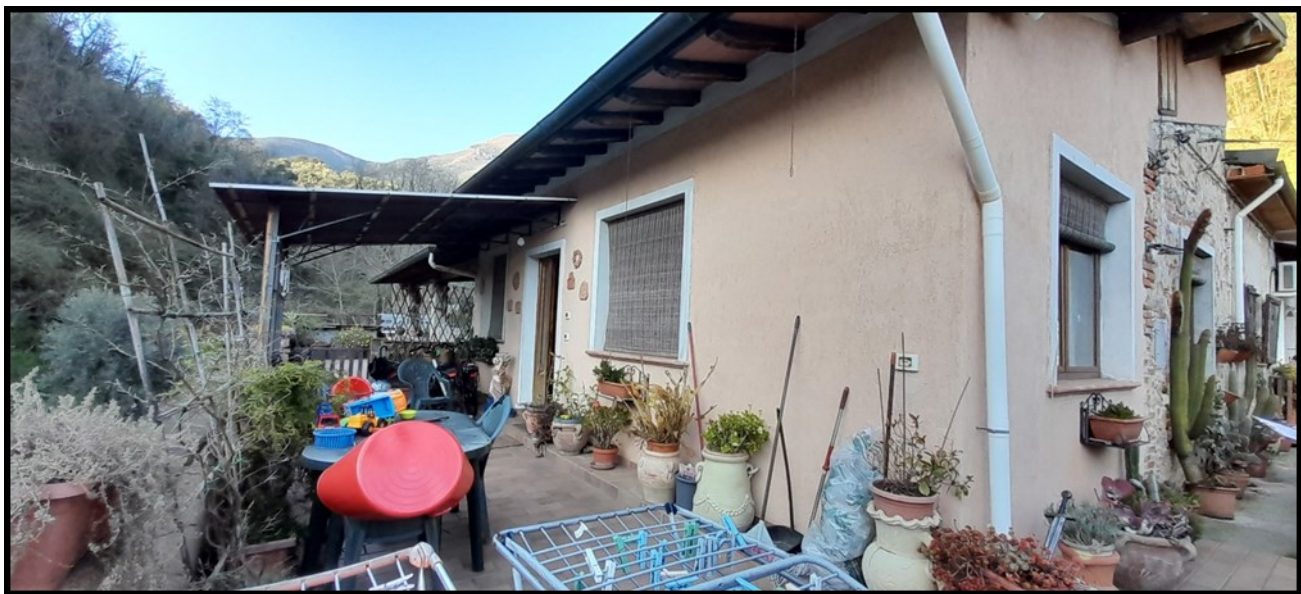
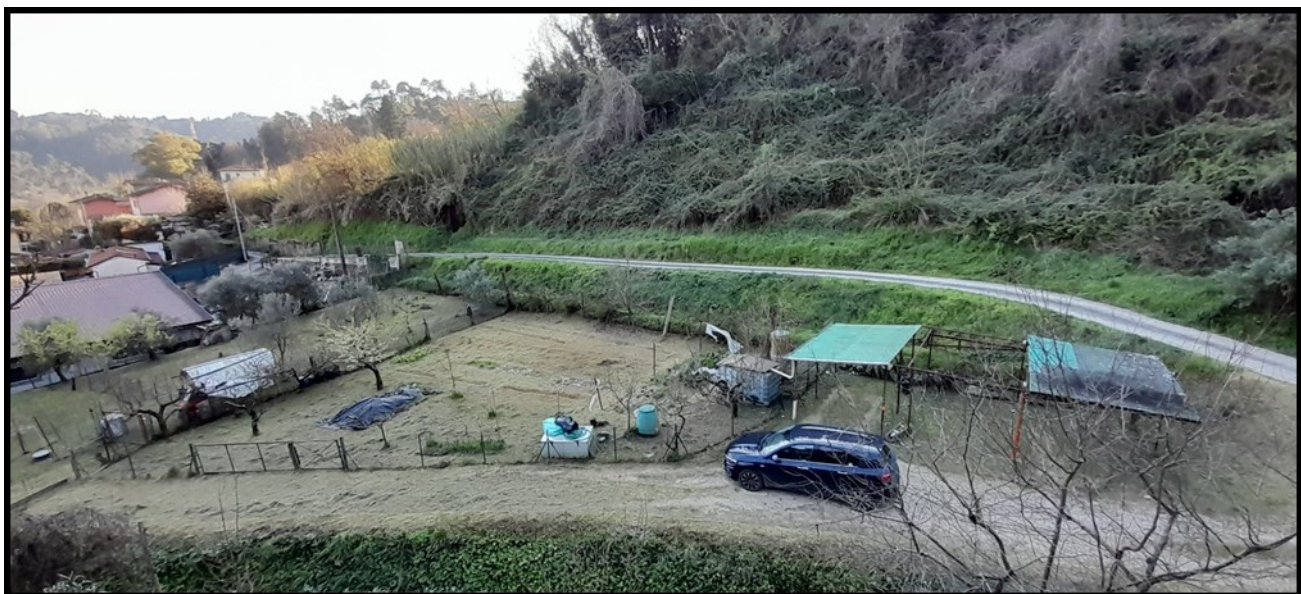
L'unità si compone al piano terreno da ampio ingresso-soggiorno, da un ambiente di disimpegno, due camere, cucina-pranzo, ripostiglio e bagno oltre terrazza sui lati sud ed ovest. Al piano seminterrato, sotto la terrazza lato ovest cantina, divisa in due ambienti, con accesso dalla resede tramite scaletta esterna, Corredano il tutto resede esclusiva e terreno ad uso orto di circa mq.500, posto oltre canaletta, con accesso dalla resede

Il terreno di proprietà rappresentato dal sub. 2 del mappale 181, è parte dell'unità stessa e rappresenta una pertinenza verde, quasi pianeggiante, da potersi utilizzare sia come orto che come giardino, nonché come area di sosta grazie all'accesso da via di Contra. Senza questa porzione di terreno l'abitazione non avrebbe un accesso carrabile.
