## **TRIBUNALE DI BENEVENTO**

# **RELAZIONE DI CONSULENZA TECNICA D'UFFICIO**

R.g.e.i. n.80/2025

Le unità immobiliari oggetto della procedura esecutiva sono ubicate nel Comune di Benevento, alla contrada Piano Morra n. 67, in zona periferica a prevalente destinazione agricola, caratterizzata dalla presenza di insediamenti residenziali sparsi e di modesti insediamenti produttivi. I beni risultano censiti al Nuovo Catasto Edilizio Urbano (N.C.E.U.) del Comune di Benevento come segue:

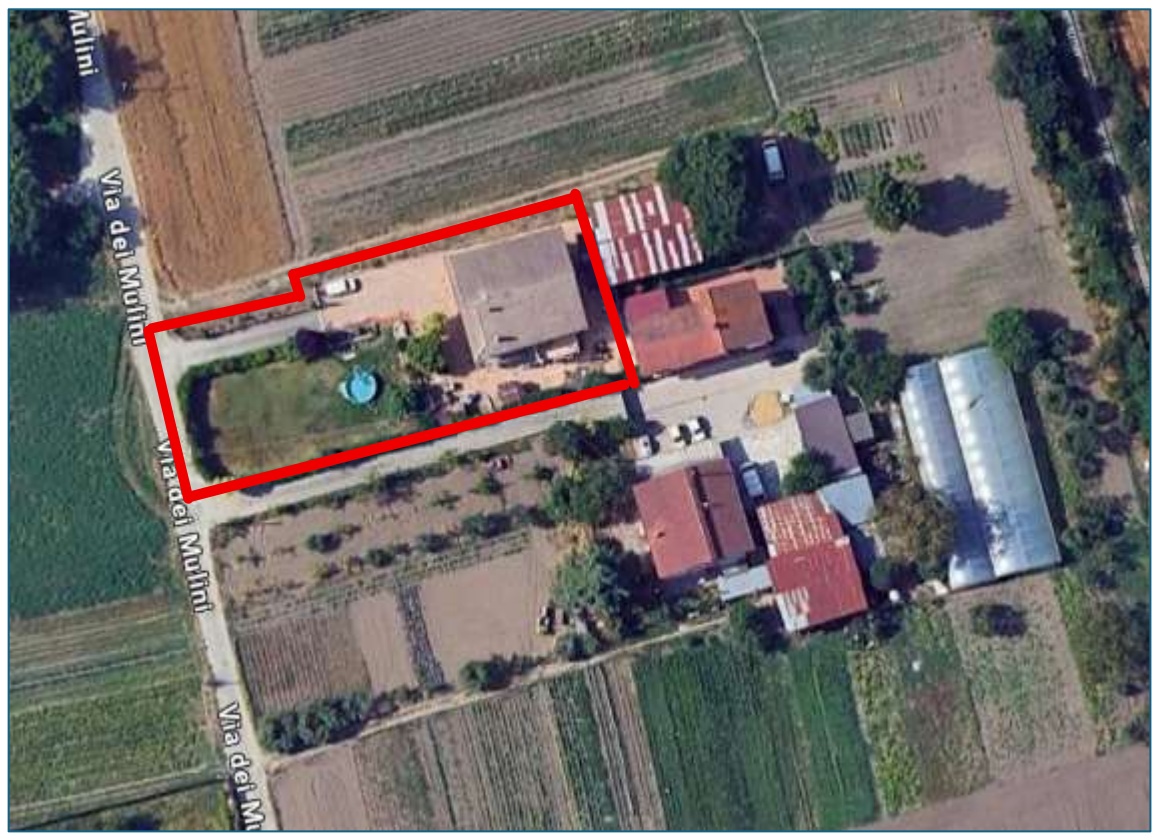
Figura 2 – Dettaglio vista aerea luoghi di causa

Gli immobili staggiti si compongono in un fabbricato di due piani fuori terra e sottotetto, con annessa corte ad uso esclusivo e giardino pertinenziale dal quale avviene l’accesso. L’area dove è ubicato l’immobile è caratterizzata dalla presenza di altre unità abitative isolate.

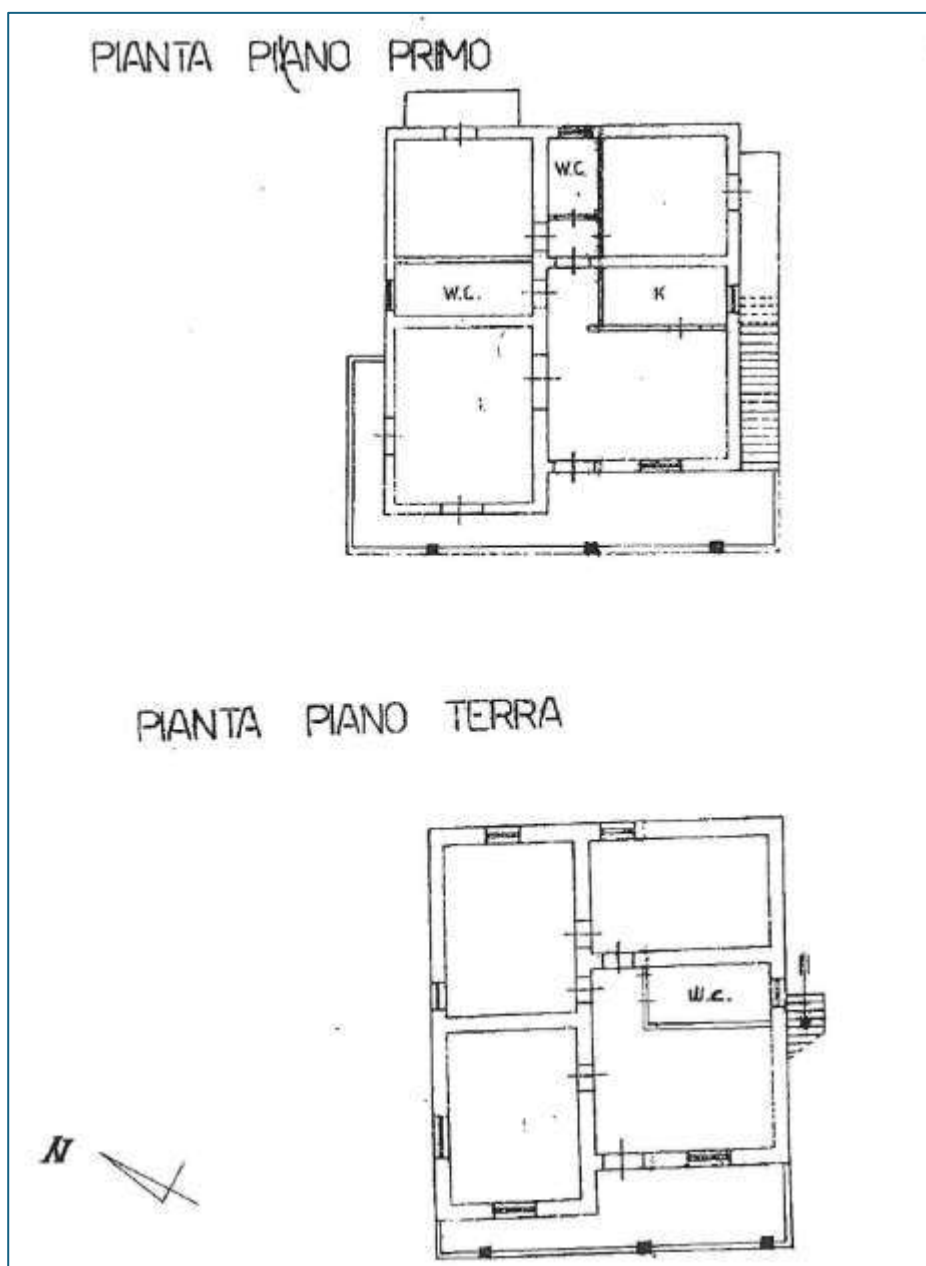
Figura 4 - Planimetria catastale di acquisto

La planimetria catastale dell'immobile all'epoca dell'acquisto è relativa ad una variazione per diversa distribuzione degli spazi interni – ristrutturazione del 02/12/2008 – (n. 7517.1/2008 - BN0016089) di seguito riportata nella figura 4.

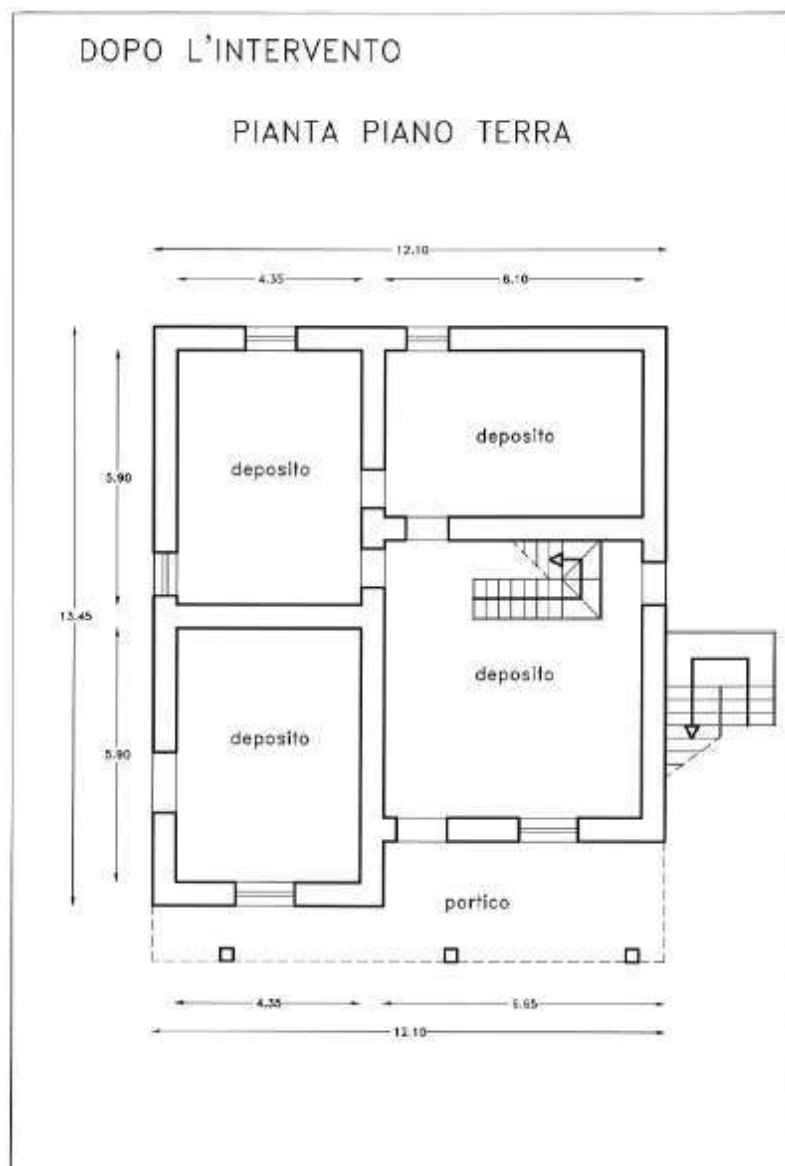
Figura 8 - Planimetria piano terra DIA. 780 del 13.01.2009

A supporto di quanto sopra, si riportano le planimetrie di confronto tra lo stato assentito e lo stato di fatto (Figure 8 - 9).

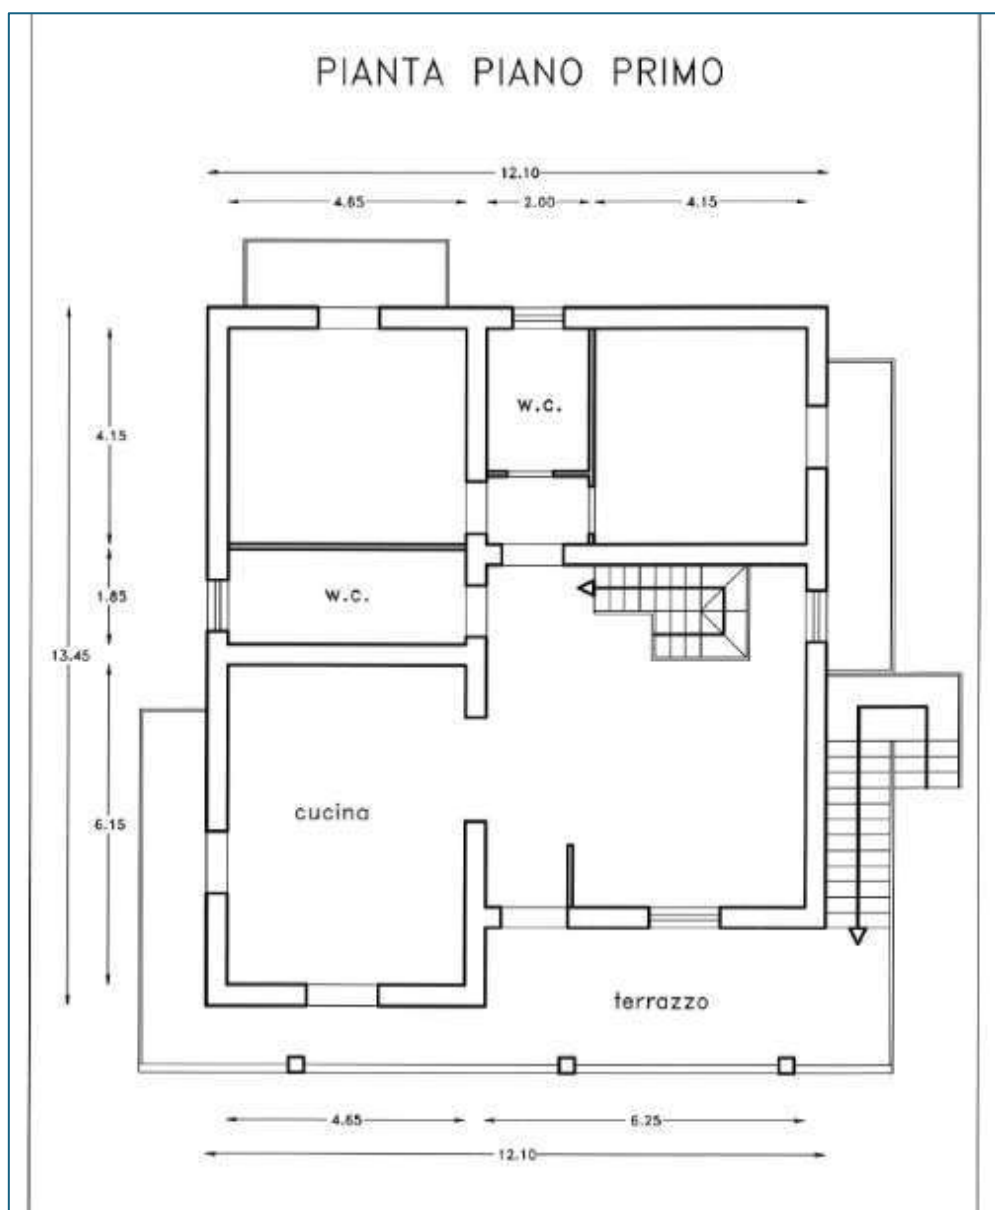
Figura 10 - Planimetria primo piano DIA 780 del 13.01.2009

A supporto di quanto sopra, si riportano le planimetrie di confronto tra lo stato assentito e lo stato di fatto (Figure 10 e 11).

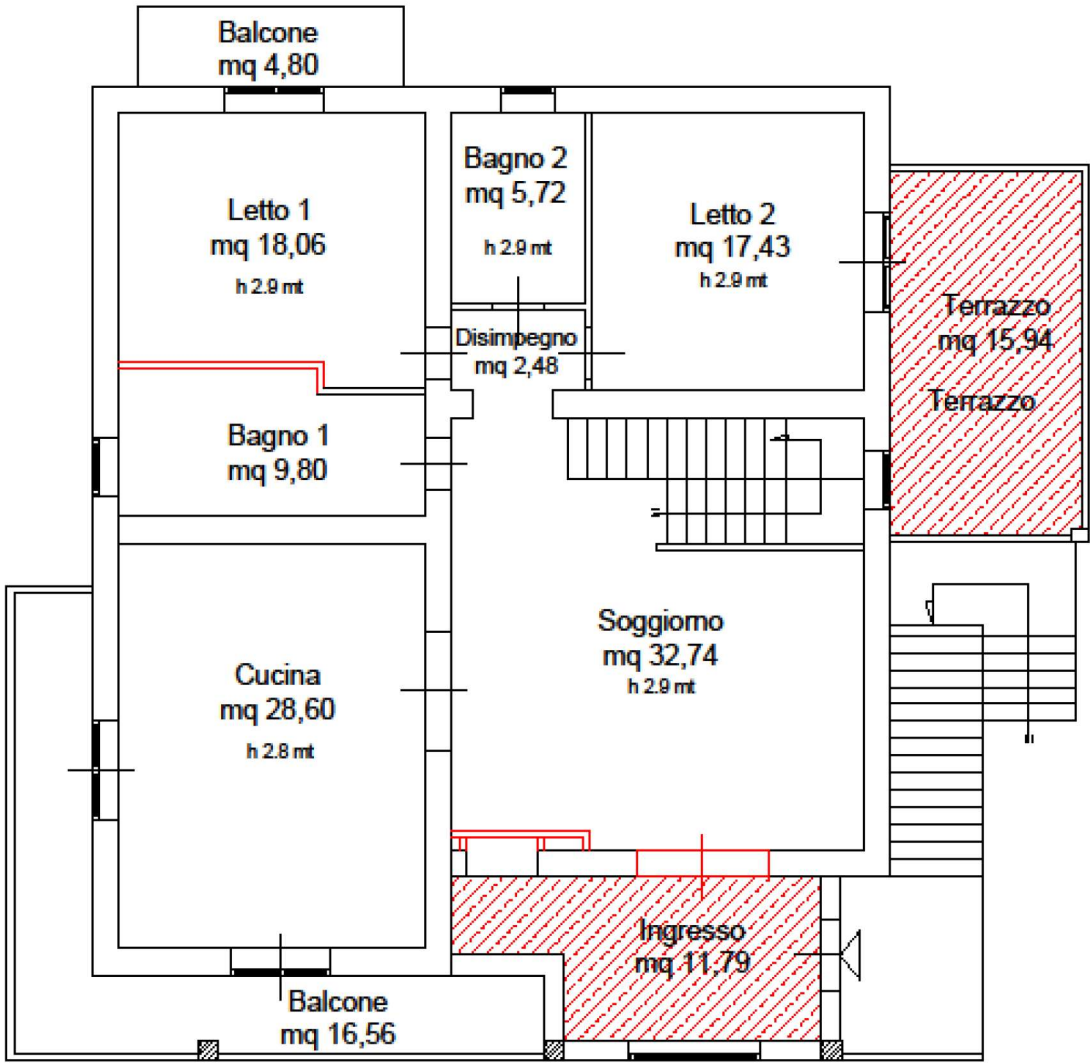
Pianta Primo Piano - Stato di fatto e opere realizzate

- realizzazione di un terrazzo della superficie di mq 15,94, in copertura del volume ampliato al piano terra;
- realizzazione di un ingresso con ampliamento volumetrico mediante chiusura perimetrale di porzione di balcone, per una superficie di mq 11,79;
- modifica della distribuzione interna con traslazione di tramezzo nel bagno 1;
- variazione della luce di accesso di un vano porta in corrispondenza dell'ingresso;
- realizzazione di tramezzatura in corrispondenza dell'ingresso;

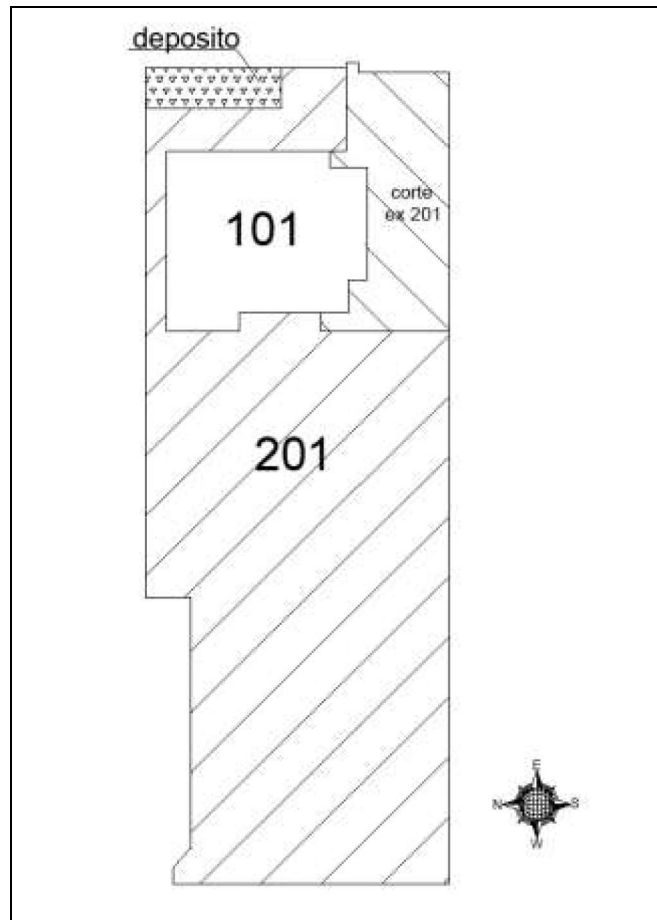
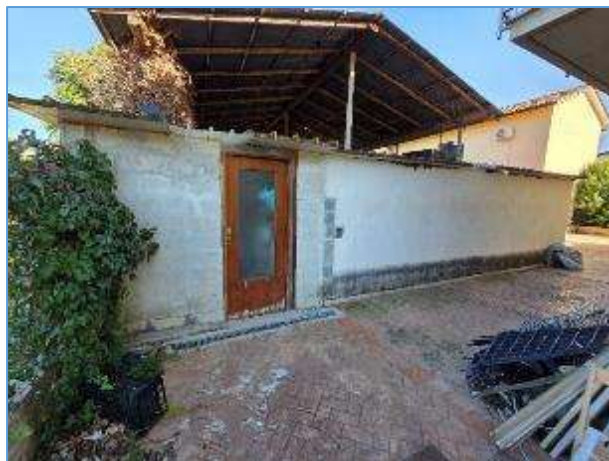
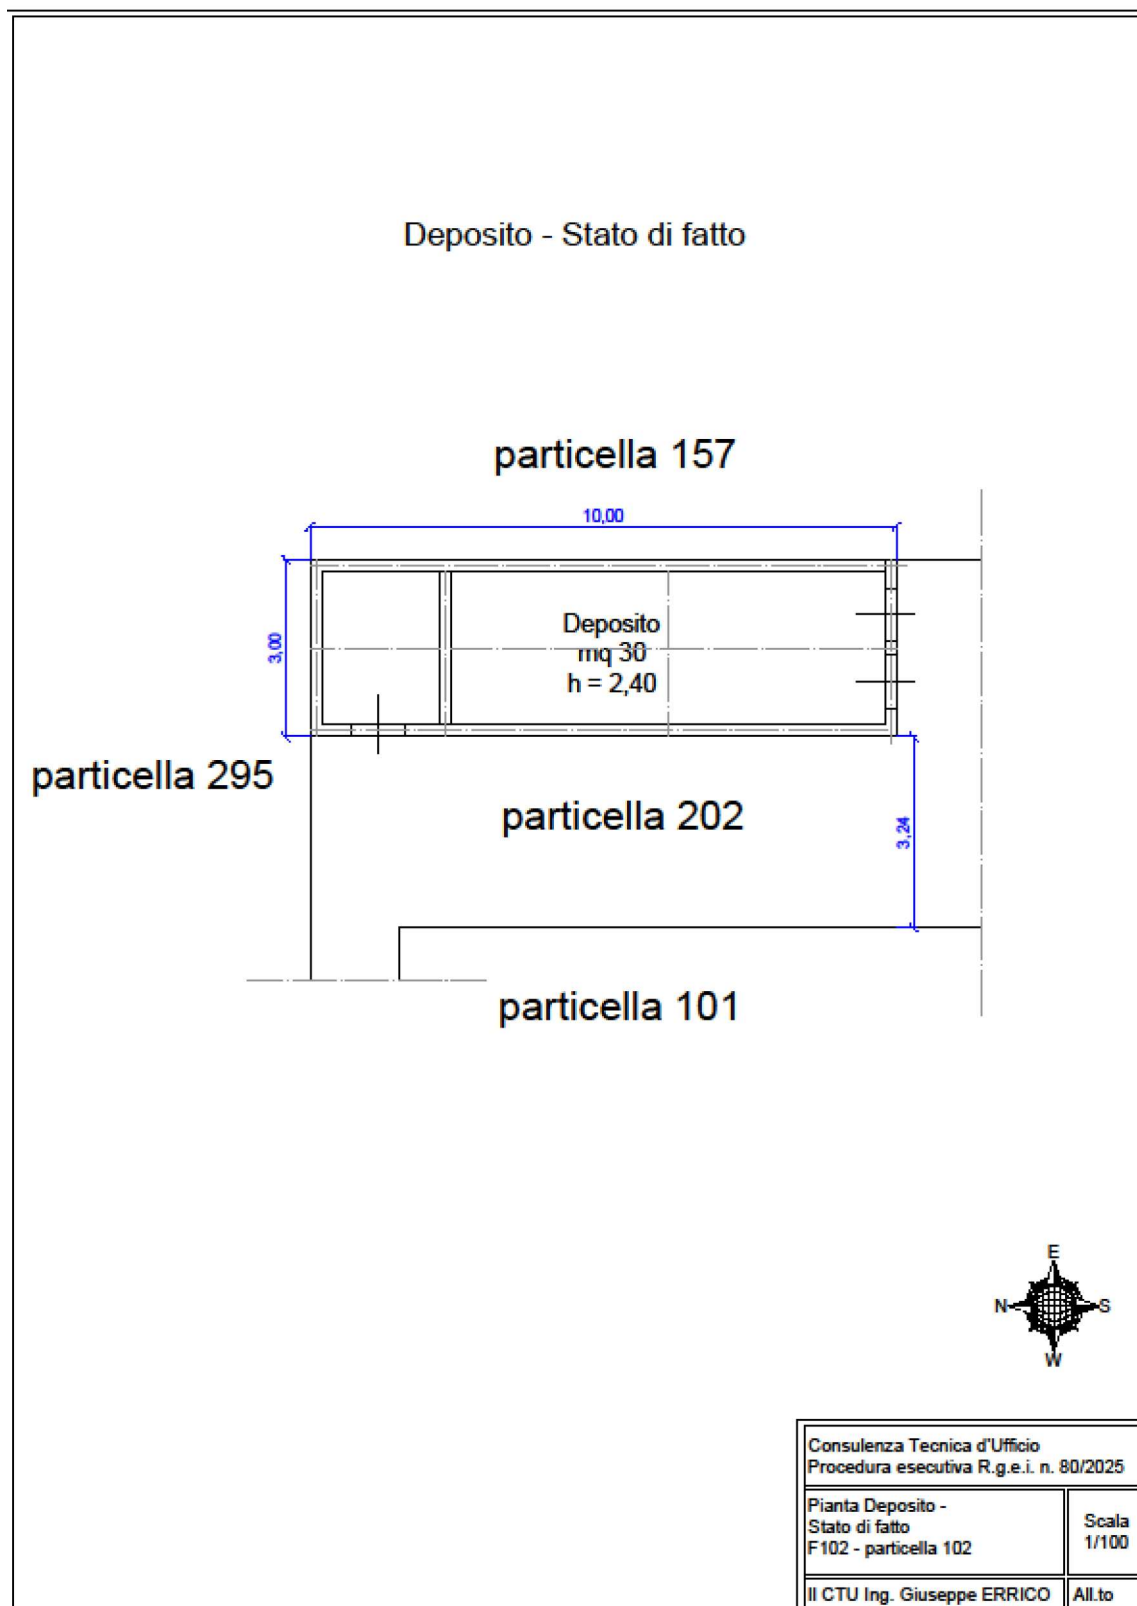
- sul terreno censito alla particella 202 è stato realizzato un deposito autonomo di 30 mq, come rappresentato nelle Figure 12,13 e 14.

*Figura 13 - Dettaglio locale esterno abusivo*

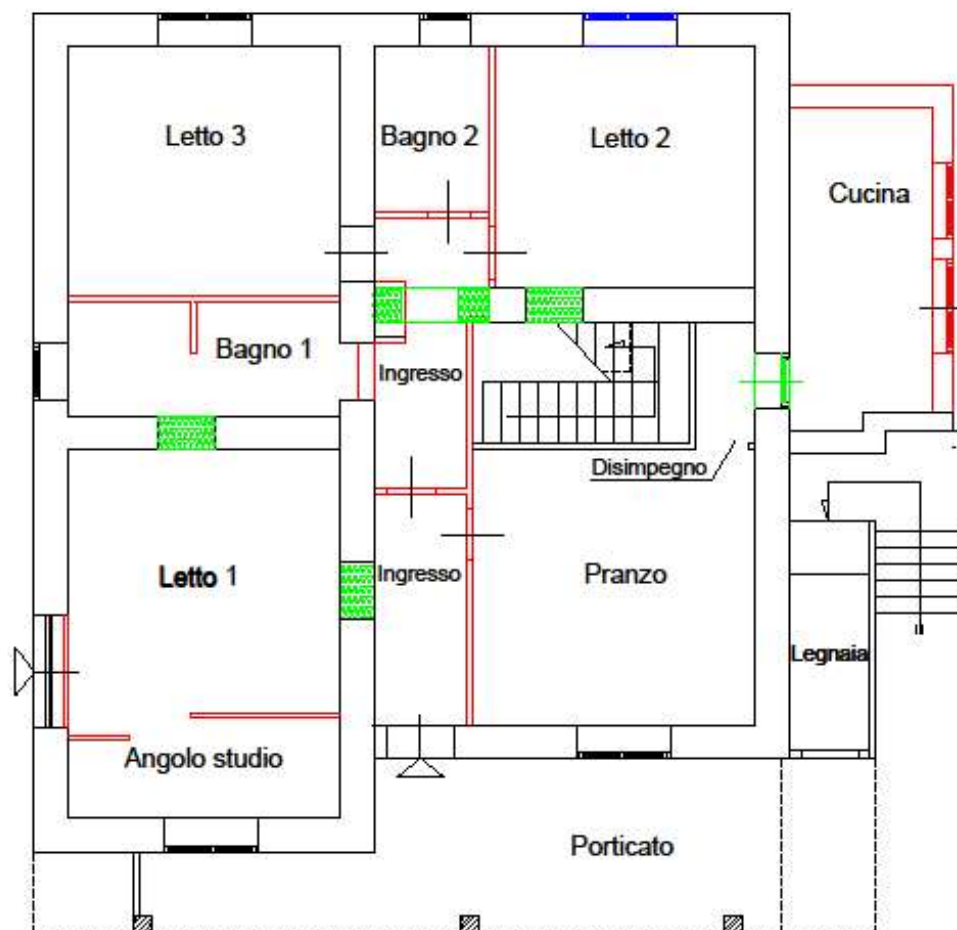
Figura 17 - Dettaglio opere da demolire e ripristinare

Demolizioni
  Opere di ripristino
  Opere da regolarizzare

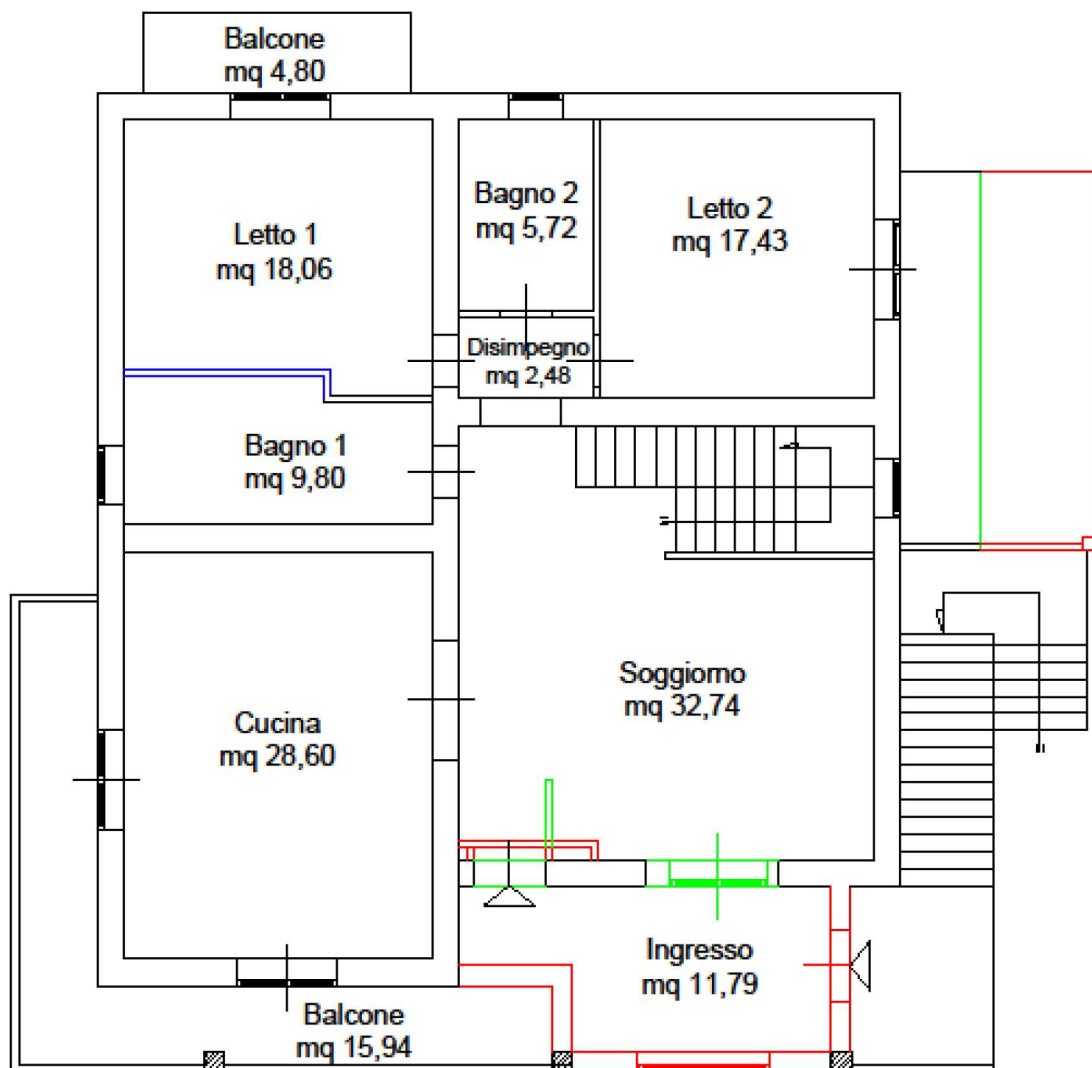
Figura 19 - Planimetria primo piano opere demolizioni e ripristino

Demolizioni
  Opere di ripristino

Opere da regolarizzare

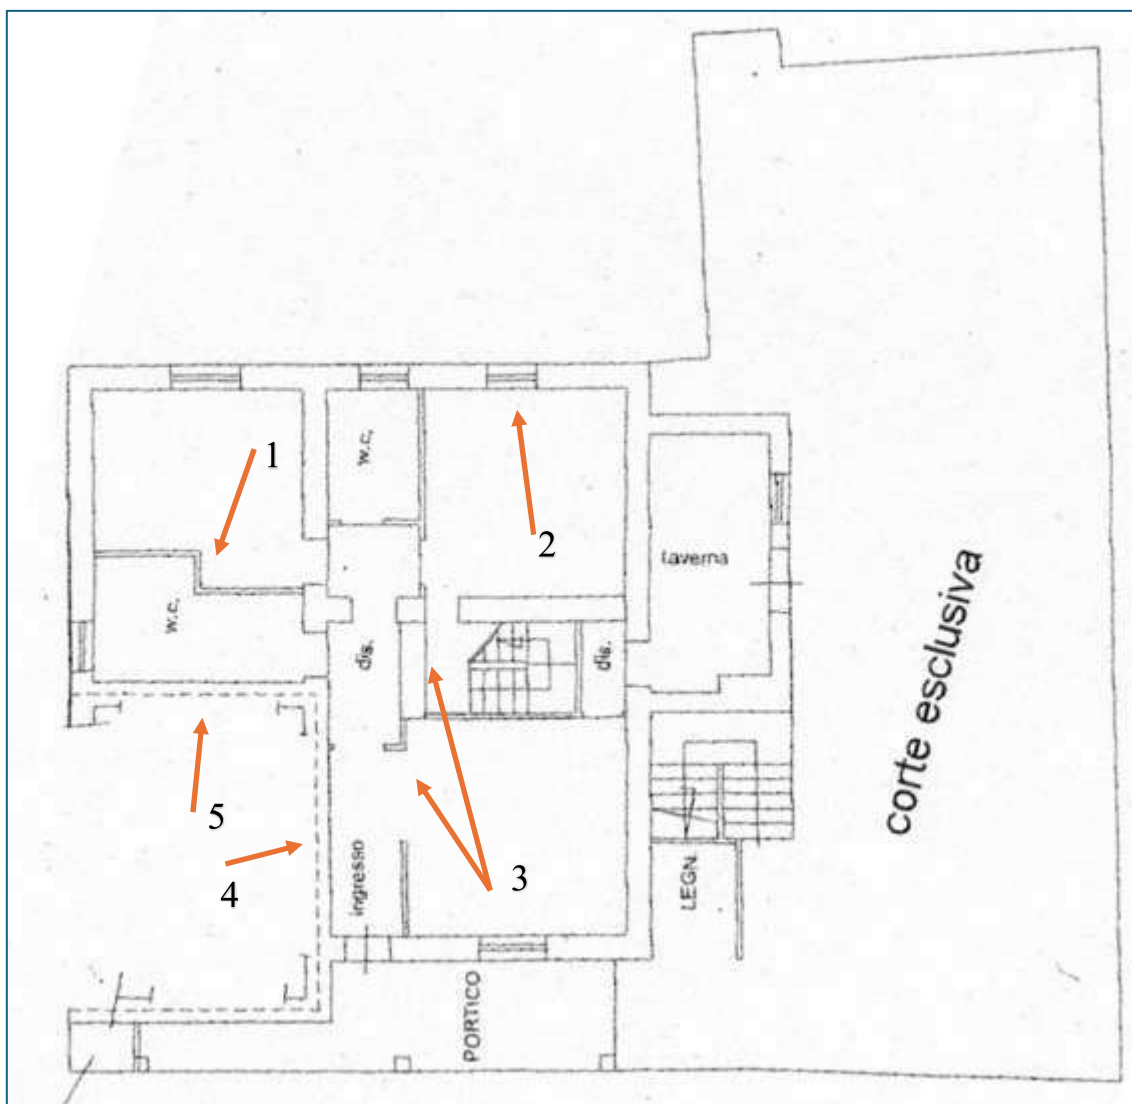
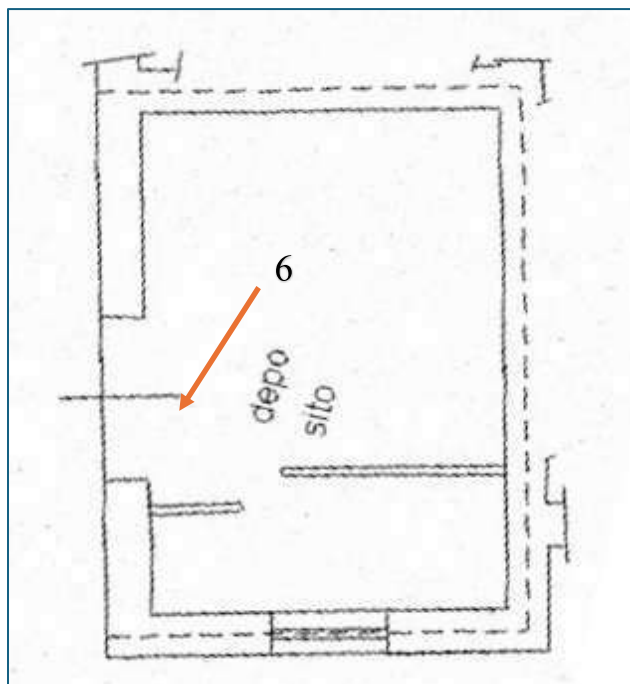
Nel dettaglio per l'unità immobiliare al piano terra le planimetrie catastali risultano non conformi allo stato di fatto e al titolo edilizio assentito (DIA 2009).

Per una migliore comprensione di seguito sono riportate le planimetrie catastali, fig.re 21 e 22, la planimetria stato di fatto, fig. 23, e la planimetria assentita dalla DIA 2009, fig. 25, del piano terra.

Da come si evince la planimetria catastale del piano terra non rappresenta correttamente lo stato legittimo dell'immobile in quanto vi è una diversa distribuzione degli spazi.

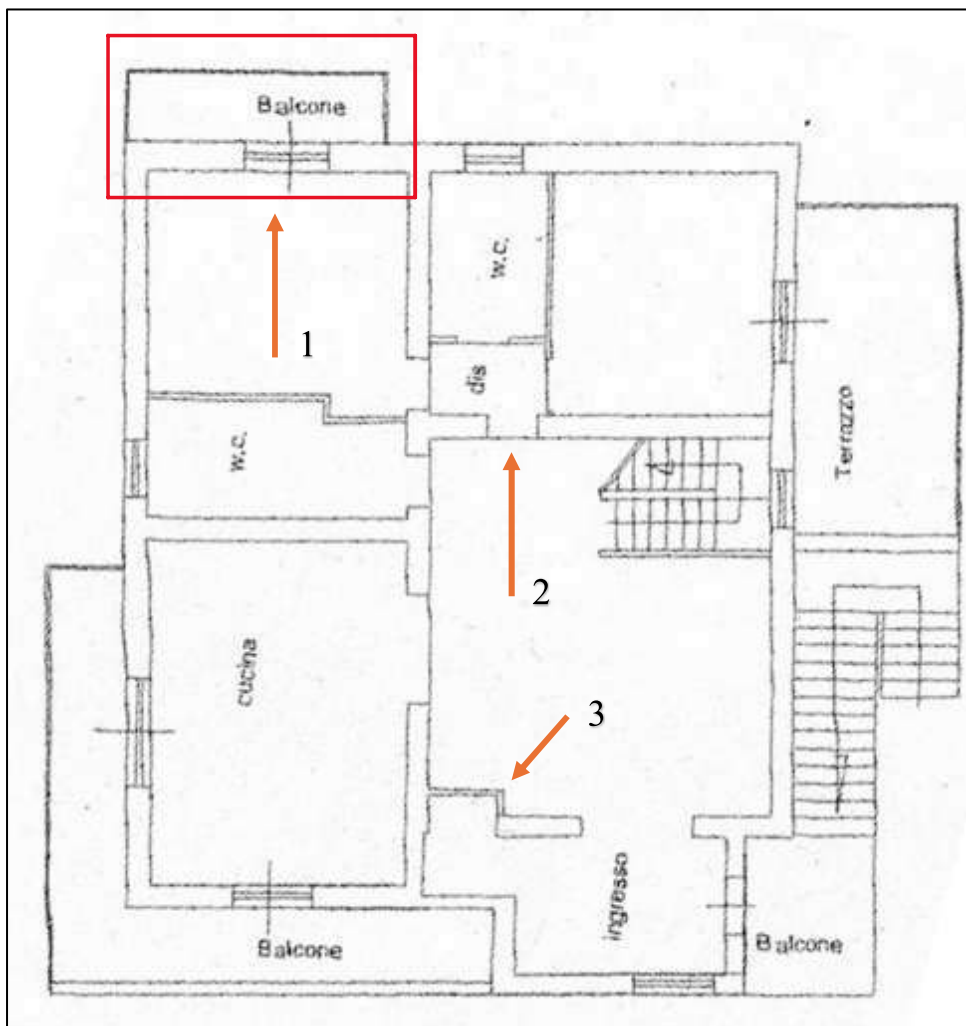
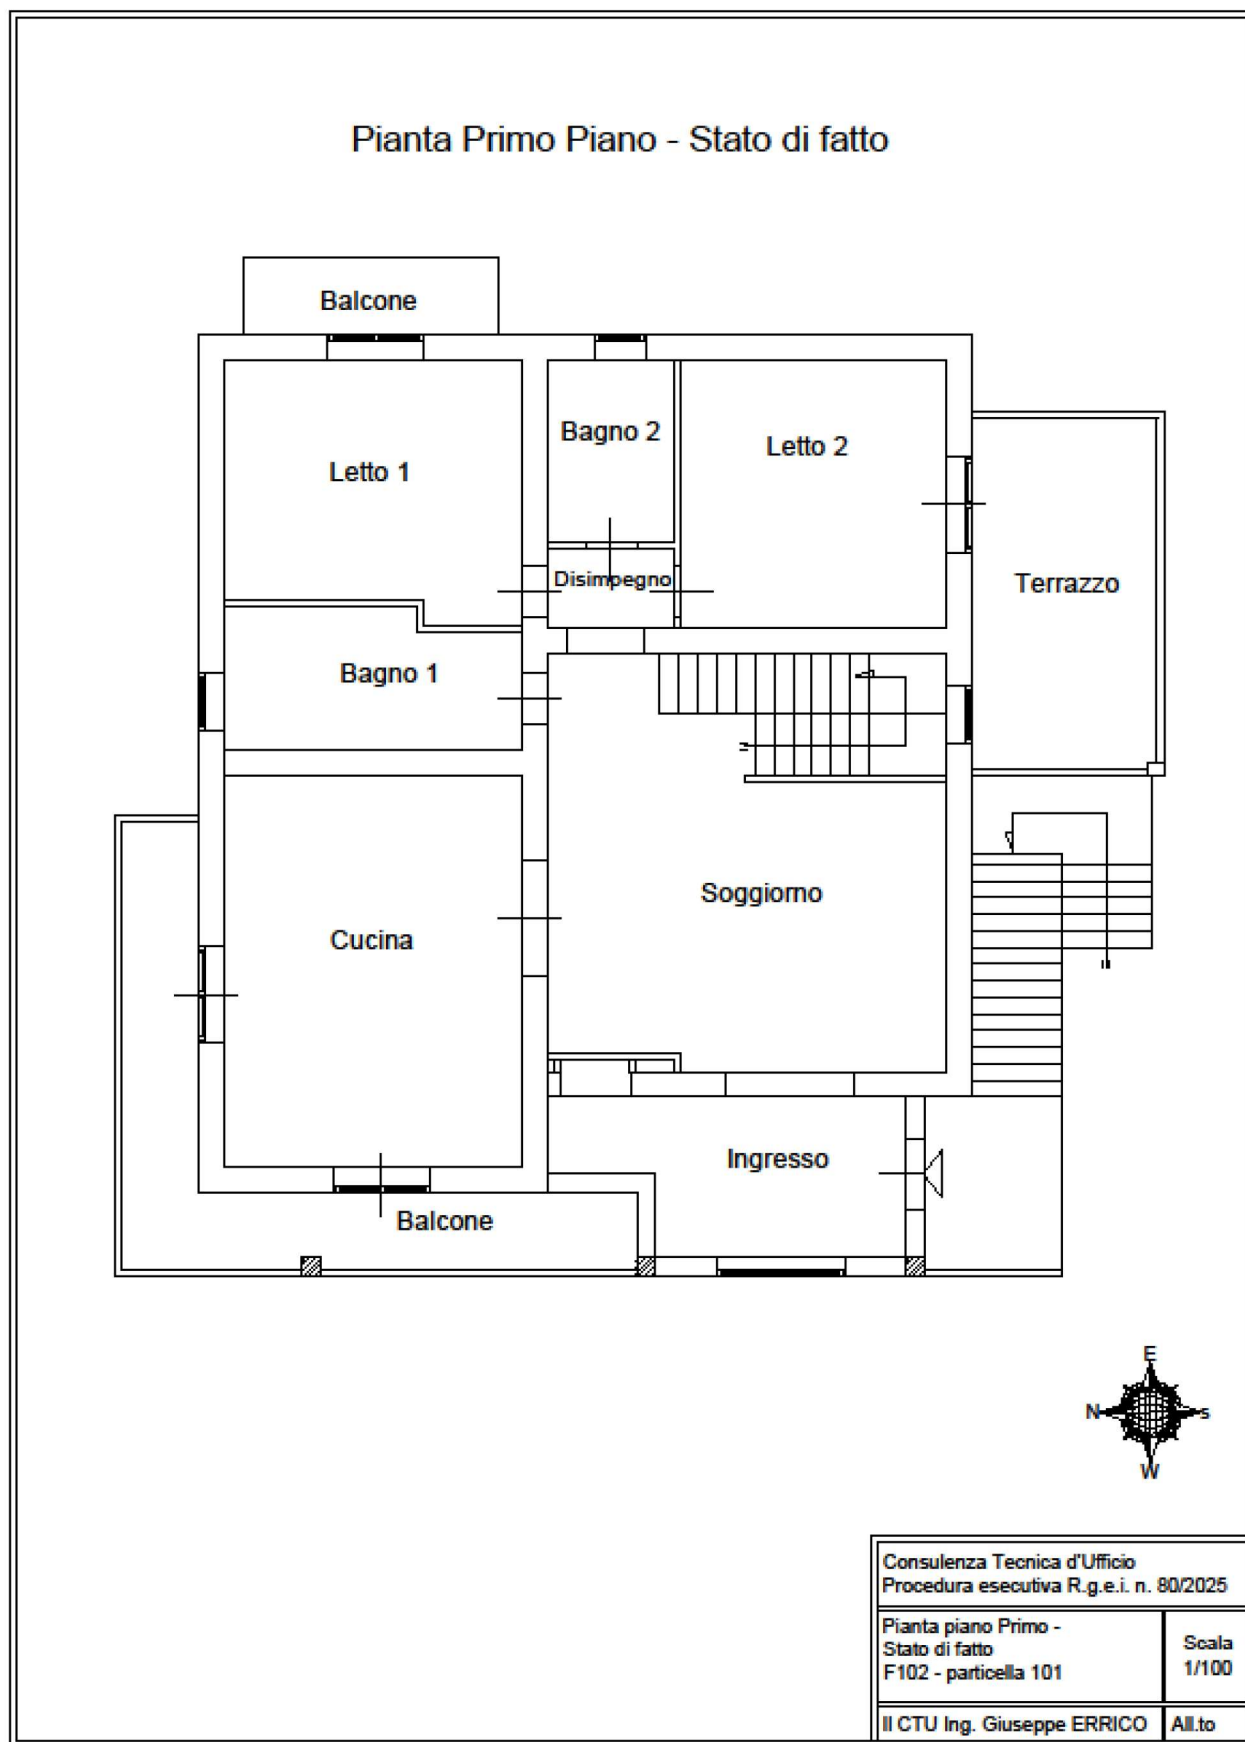
Da un confronto tra la planimetria catastale e lo stato di fatto si segnala:

1. difformità della dimensione del balcone sul fronte Est,
2. diversa luce della porta di accesso al disimpegno,
3. difformità delle tramezzature nella porzione a sinistra del soggiorno,

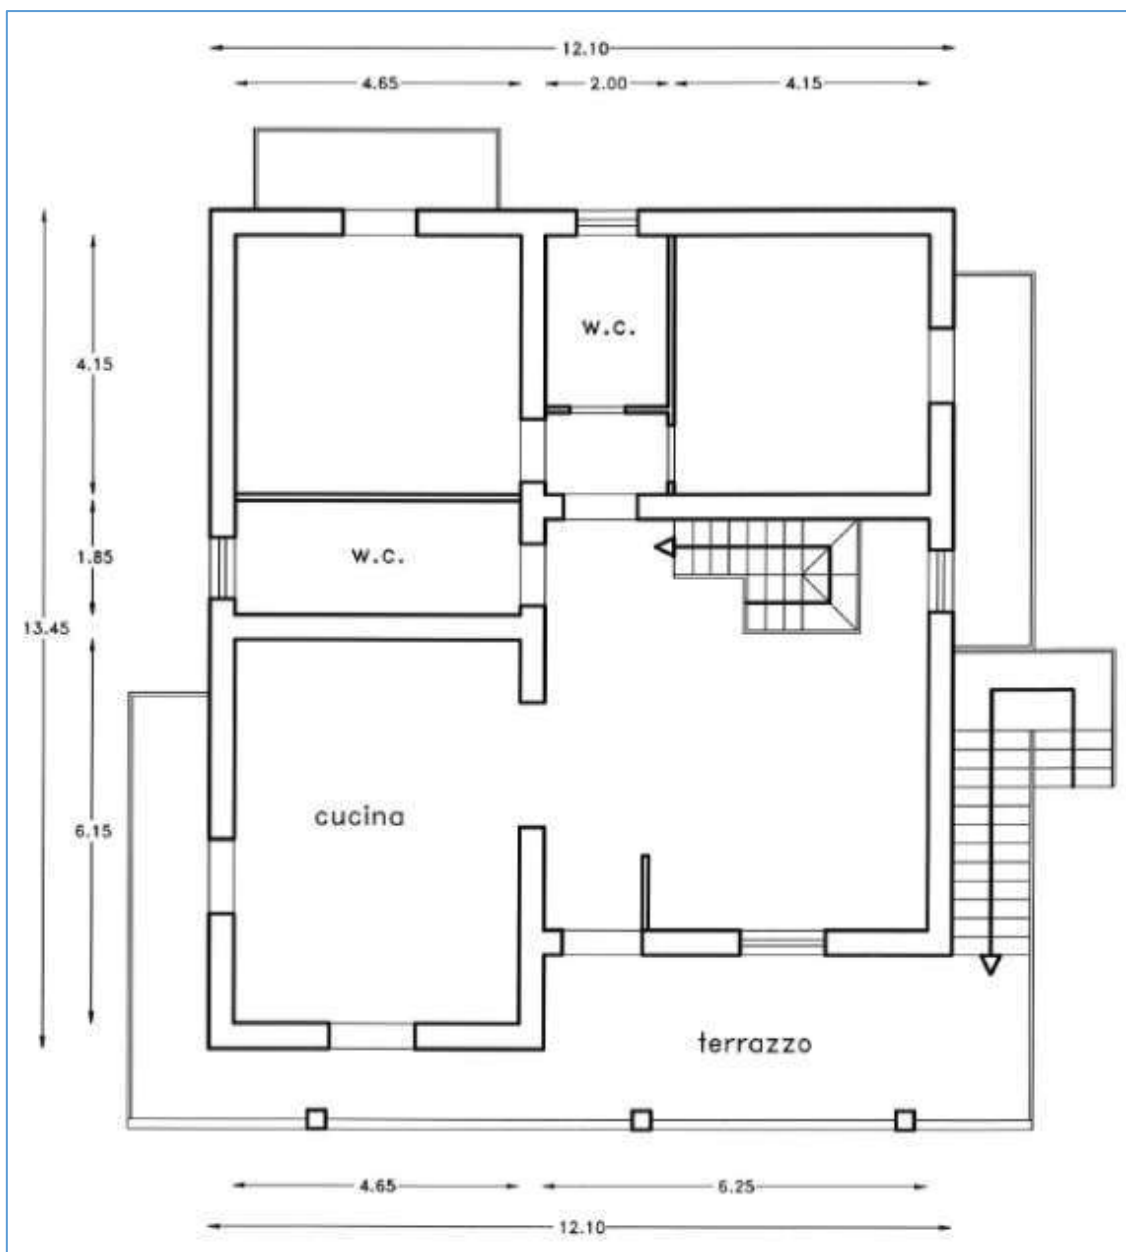
Figura 27 – Planimetria primo piano DIA 780 del 13.01.2009

Da un confronto tra la planimetria catastale e lo stato legittimo non vi è conformità per i seguenti motivi:

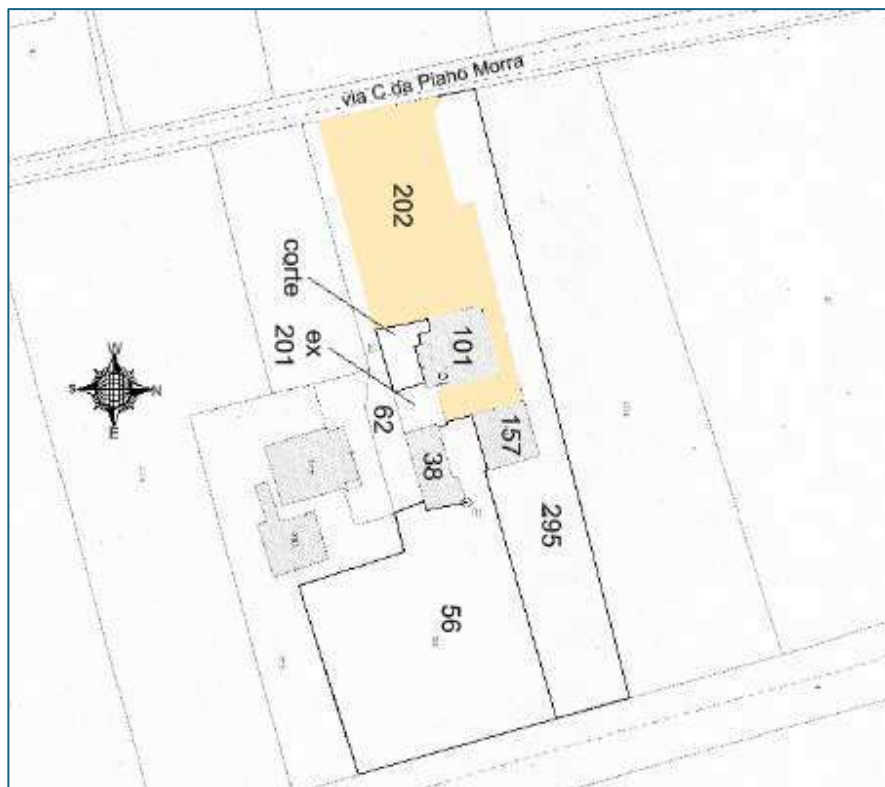
*Figura 28 - Dettaglio particella ex 201*

La particella 201 risulta soppressa a seguito di aggiornamento catastale ed accorpata alla particella 101. (**Allegato 10 : RGEI 80\_2025\_Variazione di Tipo Mappale 19815\_A10**)

Allo stato attuale la particella è una corte esclusiva dell'immobile di superficie complessiva di 162 mq.
