## TRIBUNALE DI VICENZA

## PROCEDURA N. 68/2024 RGE (proc. riunita R.G. 115/2024)

### ELABORATO PERITALE AGGIORNATO

Identificazione beni: Beni in Malo (VI), Via Vittorio Veneto 169

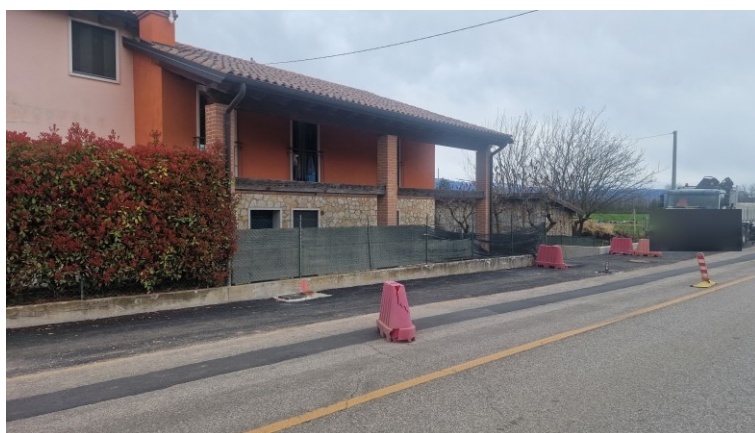
PROSPETTO SUD CON PISTA CICLABILE IN FASE DI REALIZZO

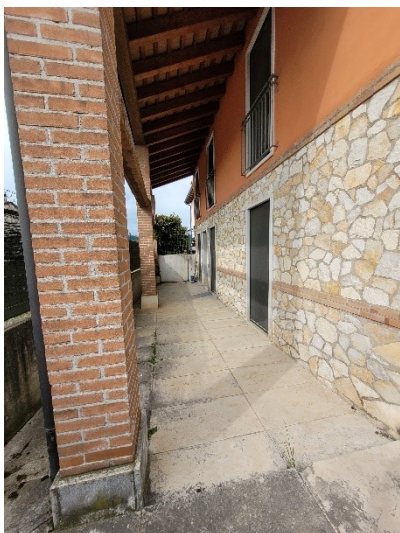
Il portico esterno presenta pavimentazione in piastrelle di ceramica/gres di grandi dimensioni, con copertura in legno e struttura portante in pilasti, rifiniti in mattoni "faccia a vista."

PORTICO ESTERNO

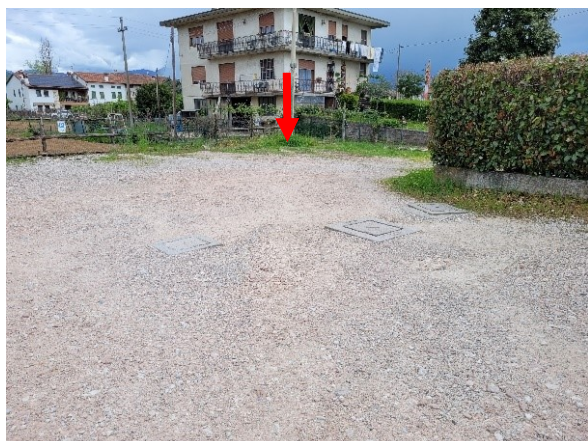
Il posto auto esterno si presenta con pavimentazione grezza in ghiaio e sassi; non è identificato materialmente sul posto ed è accessibile attraverso il b.c.n.c. identificato al sub. 22.

VEDUTA POSTO AUTO ESTERNO
