**TRIBUNALE DI POTENZA  
SEZIONE CIVILE  
ESECUZIONI IMMOBILIARI**

**PROCEDURA ESECUTIVA RGE N. 62/2006  
riunita la N. 101/2008 RGE**

**OGGETTO:**  
**Stima di beni pignorati.**

***RELAZIONE DI STIMA LOTTO N. 2***

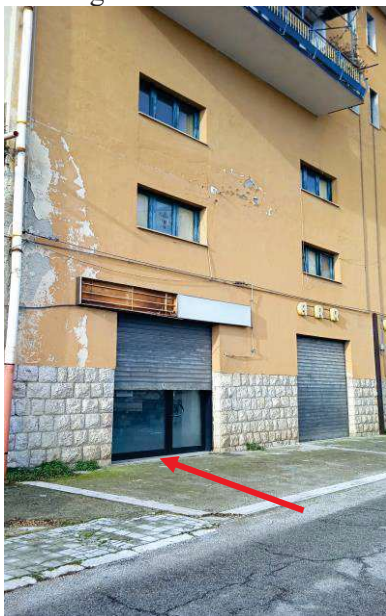
Foto Ingresso

| Descrizione | E' parte di uno stabile realizzato prima del 1967. Infatti la planimetria originaria risulta presentata al catasto in data 17/12/1959. Le finiture e lo stato di manutenzione sono normali. Le pareti in muratura controterra sono rivestite da lastre di cartongesso. Il locale ha due ampie serrande metalliche motorizzate con porte a battenti. |

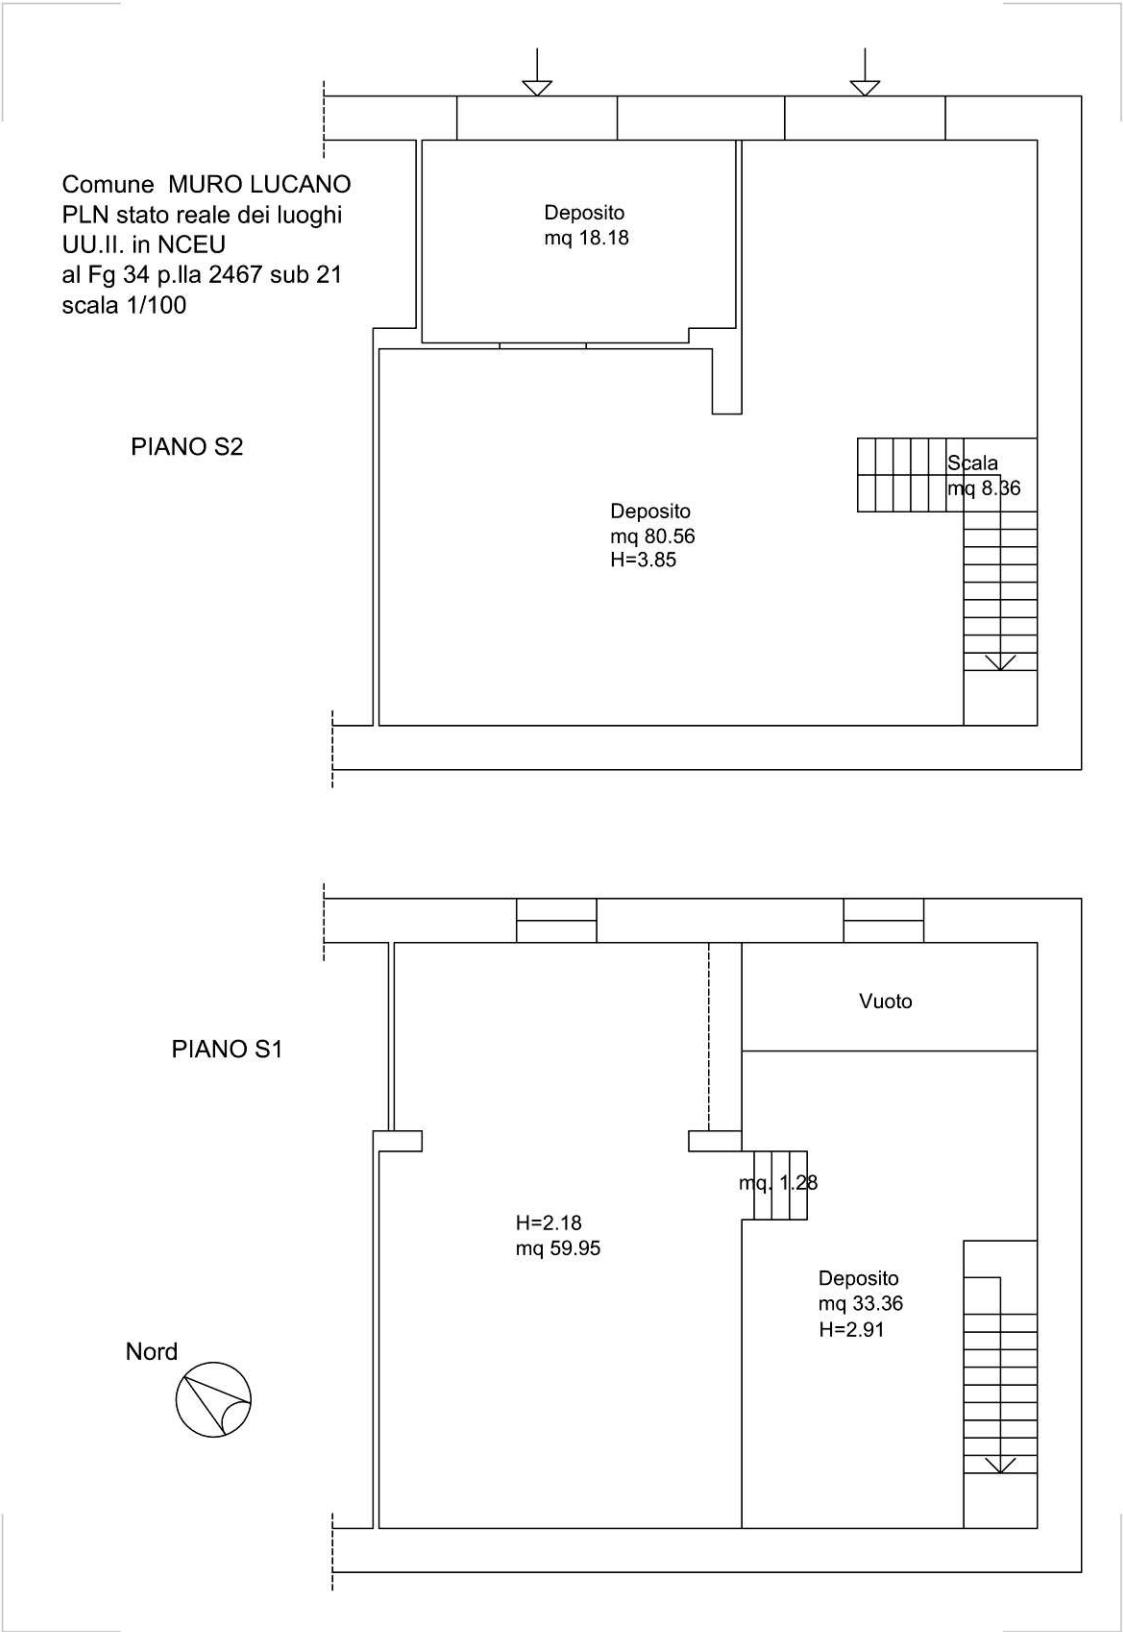
Planimetria dello stato reale dei luoghi dell'immobile in Muro Lucano al Fg 34 particella 2467 sub 21 ( ex sub 1 e 2) (Allegato n 13)

La **situazione reale dei luoghi** è conforme **alla situazione riportata nelle planimetrie catastali** corrispondenti. Pertanto non necessita di aggiornamento.
