**TRIBUNALE DI POTENZA  
SEZIONE CIVILE  
ESECUZIONI IMMOBILIARI**

**PROCEDURA ESECUTIVA RGE N. 62/2006  
riunita la N. 101/2008 RGE**

**OGGETTO:**  
**Stima di beni pignorati.**

***RELAZIONE DI STIMA LOTTO N. 4***

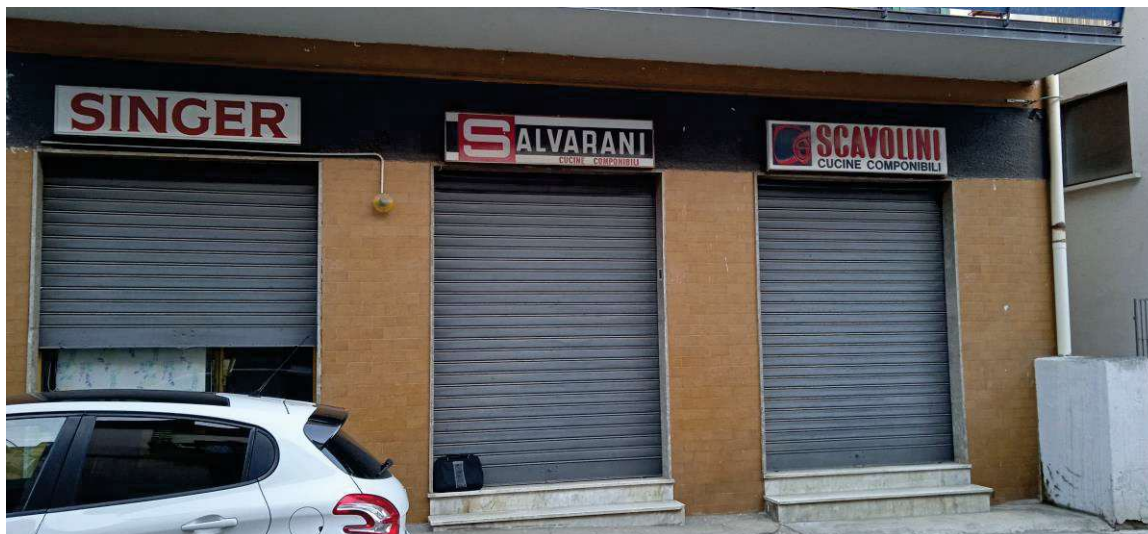
Foto esterna

| Descrizione | E' parte di uno stabile realizzato prima del 1967. Infatti le planimetrie originarie risultano presentate al catasto in data 17/12/1959. Le finiture e lo stato di manutenzione sono normali. Le pareti in muratura sono rivestite da lastre di cartongesso. Il negozio, nello stato di fatto, e' unico locale seppur catastalmente risulta distinto in due unita' indipendenti cioe' p.lla 2467 sub 17 e 2467 sub 18. Ha tre porte d'ingresso con serrande metalliche e infissi in alluminio. |

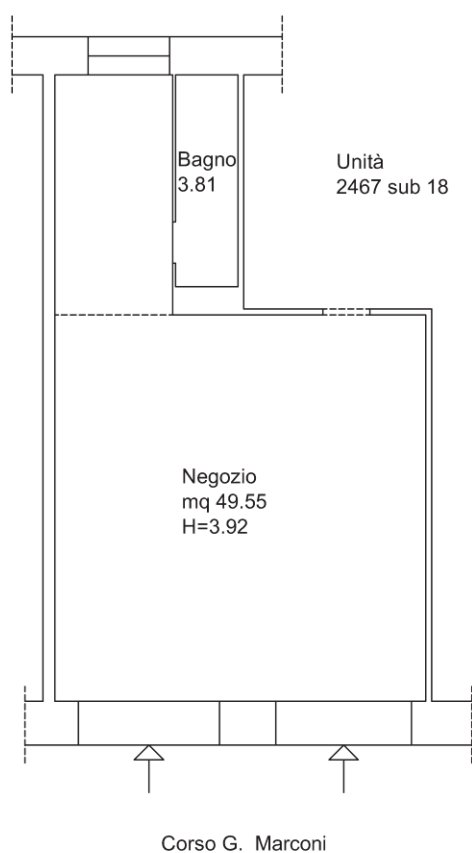
Planimetria dello stato reale dei luoghi dell'immobile in Muro Lucano al Fg 34 particella 2467 sub 17 ( ex sub 6 e 7) (*Allegato n. 31*)

COMUNE DI MURO LUCANO  
Planimetria dello stato reale dei luoghi  
dell'unità immobiliare distinta in catasto urbano  
al Fg 34 p.Ila 2467 sub 17  
scala 1/100

La **situazione reale dei luoghi** delle planimetrie non è conforme **alla situazione riportata nelle planimetrie catastali** corrispondenti. Pertanto necessita di aggiornamento.

- Difformità urbanistico - edilizie: nessuna.
- Difformità Catastali: diversa distribuzione interna occorre aggiornamento con pratica Docfa con una spesa di euro 500,00;

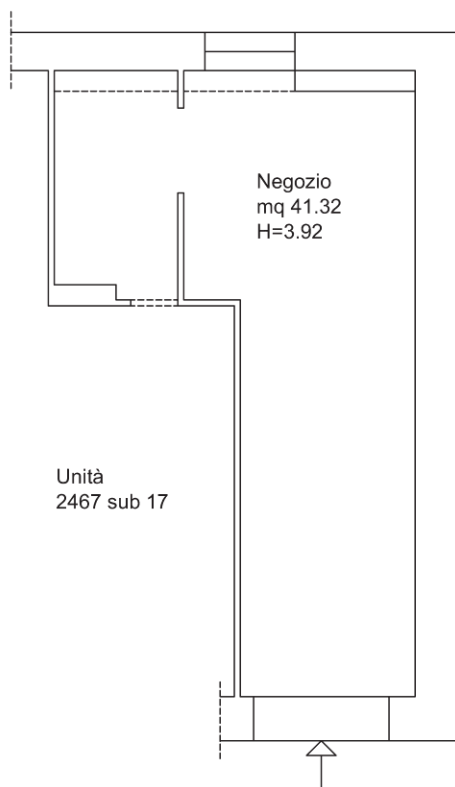
Planimetria dello stato reale dei luoghi dell'immobile in Muro Lucano al Fg 34 particella 2467 sub 18 (ex sub 8) (*Allegato n. 32*)

COMUNE DI MURO LUCANO  
Planimetria dello stato reale dei luoghi  
dell'unità immobiliare distinta in catasto urbano  
al Fg 34 p.la 2467 sub 18  
scala 1/100
