# TRIBUNALE ORDINARIO DI TORINO

R.G. n. 5095/2024

C.T.U.: Arch. Alessandro BOCCARDO

### Relazione di consulenza tecnica d'Ufficio

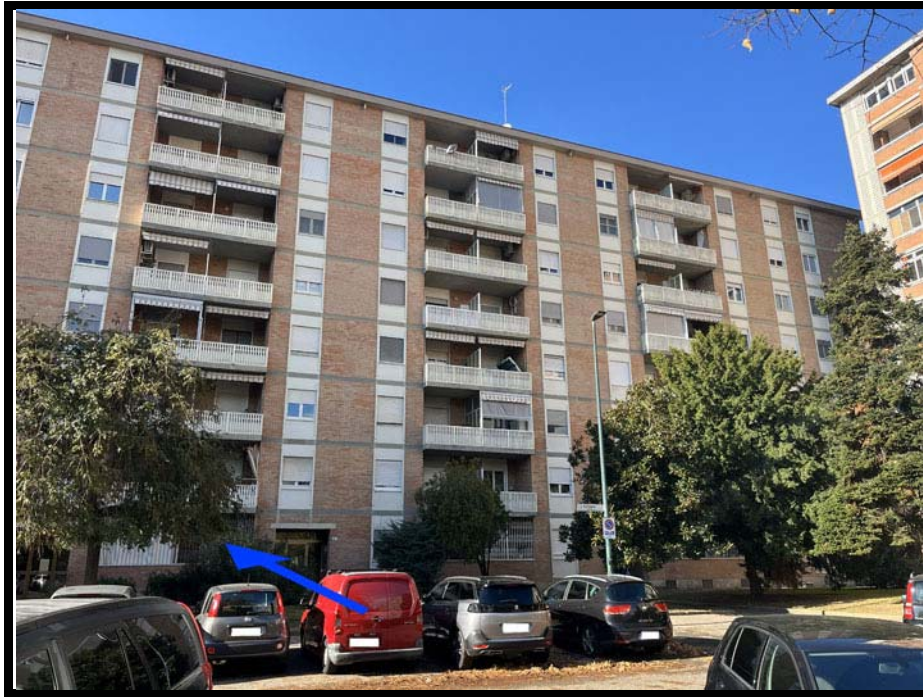
Fotografia ripresa dal CTU il 30 ottobre 2025

La freccia blu indica l'alloggio oggetto della presente relazione,  
il quale è posto al piano terreno / rialzato (1°F.T.)  
(Via BURIASCO n. 4 / C)
