# TRIBUNALE DI POTENZA

## PROCEDIMENTO DI ESPROPRIAZIONE IMMOBILIARE

**Numero R.G.E:** 21/2023

*Ing. Roberto MISSANELLI*

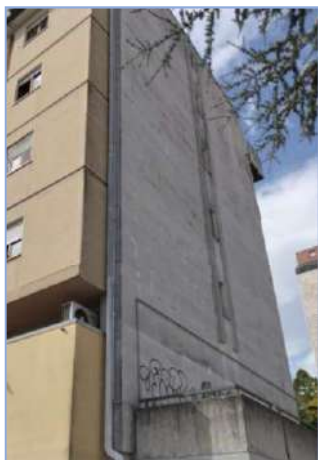
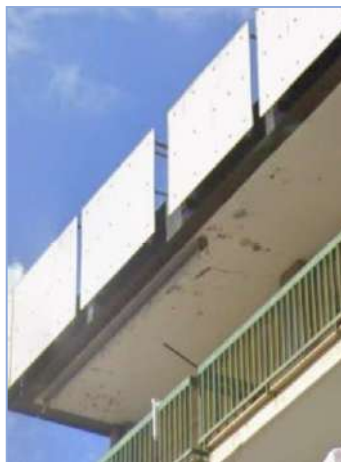
Il fabbricato condominiale, allo stato attuale, necessita di interventi di manutenzione straordinaria, con particolare riferimento ai prospetti esterni (facciate). Dalla data di edificazione del corpo di fabbrica a oggi, infatti, non risultano eseguiti interventi manutentivi di rilievo sugli intonaci esterni, se si escludono piccoli interventi di ripristino locale e tampone. Si riscontra un diffuso stato di degrado superficiale, evidente soprattutto sulla facciata Nord. Di fondamentale rilevanza tecnica e valutativa risulta, inoltre, la presenza di elementi contaminanti sul piano di copertura. Il parapetto del lastrico solare è infatti caratterizzato da pannelli di rivestimento contenenti amianto (eternit), per i quali l'assemblea condominiale ha più volte richiesto la rimozione e la sostituzione. Tuttavia, alla data del sopralluogo dello scrivente CTU, tali direttive assembleari risultano totalmente ineseguite; il materiale nocivo è pertanto ancora in loco, presentando evidenti criticità legate agli obblighi di legge in materia di monitoraggio, incapsulamento e/o bonifica e smaltimento.

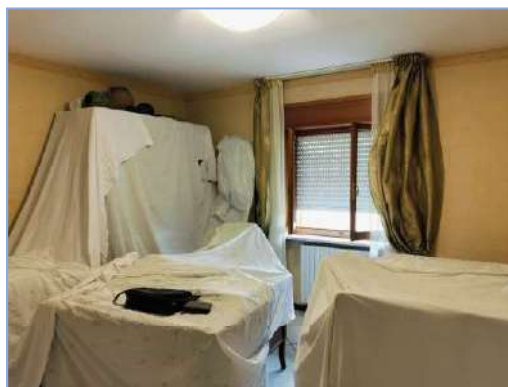
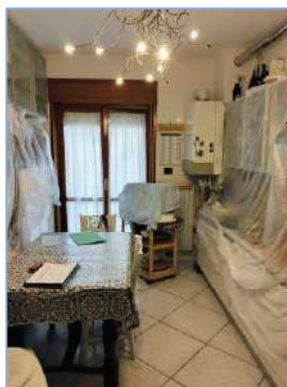
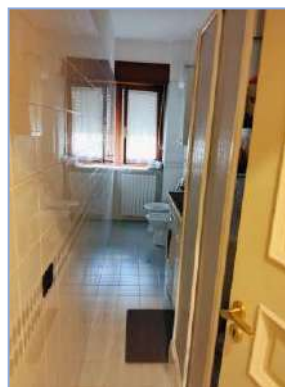
Lo stato di conservazione e manutenzione interno è commisurato all'epoca di realizzazione. Nello specifico, l'unità abitativa presenta finiture interne (pavimentazioni e rivestimenti) con caratteristiche ed estetica tipiche degli anni '90.

Tuttavia, si evidenzia che la dotazione impiantistica interna si presenta allo stato originario dell'epoca di realizzazione. Gli impianti risultano pertanto obsoleti e non conformi agli attuali standard di efficienza e sicurezza, rendendo verosimilmente necessario, in caso di ristrutturazione, un loro adeguamento normativo o il rifacimento integrale.

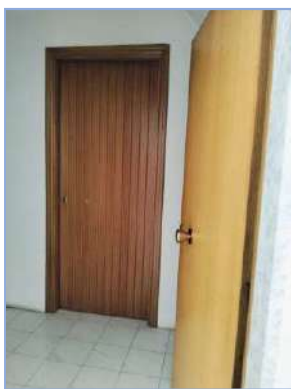
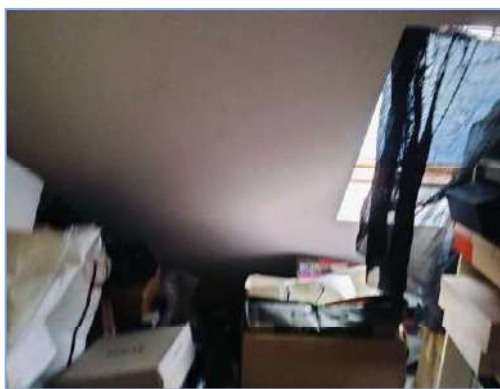
Il locale presenta una conformazione tipica dei vani sottotetto, configurandosi come ambiente mansardato con copertura in parte piana e in parte a falde inclinate, a tal proposito la parte in piano presenta un H. max. pari a 2.40 m mentre la parte inclinata un'altezza variabile da 2.40 m a 0.20 m.

Il locale presenta le rifiniture tipiche e minimali dei vani aventi destinazione a soffitta, pavimentata, intonacata e pitturata.

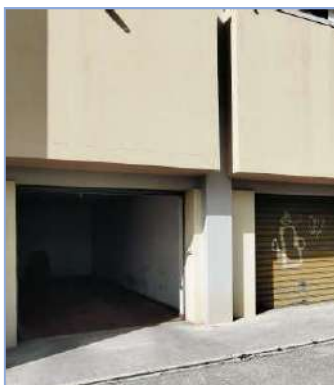
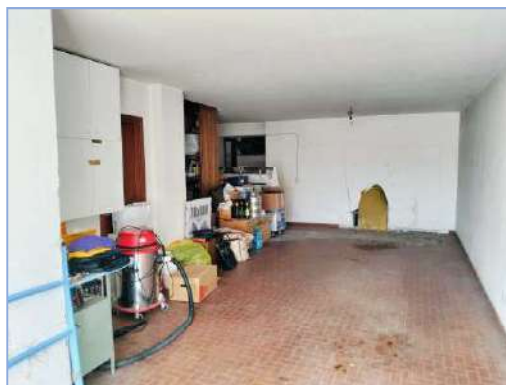
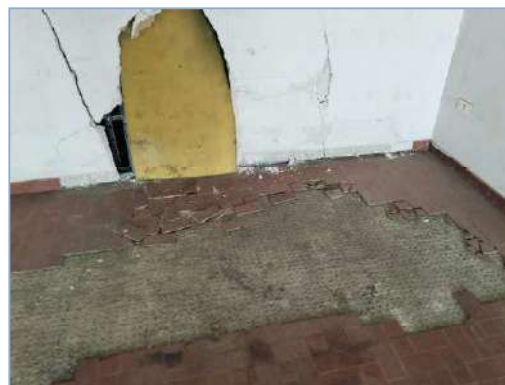
Allo stato attuale, l'immobile si trova in condizioni conservative complessivamente discrete. Tuttavia, l'unità evidenzia i normali segni di usura temporale e di utilizzo, per i quali si rende necessaria l'esecuzione di interventi di manutenzione ordinaria (quali, a titolo esemplificativo, il rinfresco delle tinteggiature) e straordinaria relativamente al rifacimento della pavimentazione all'interno del locale garage, il tutto al fine di ripristinare le ottimali condizioni di decoro e fruibilità del bene.

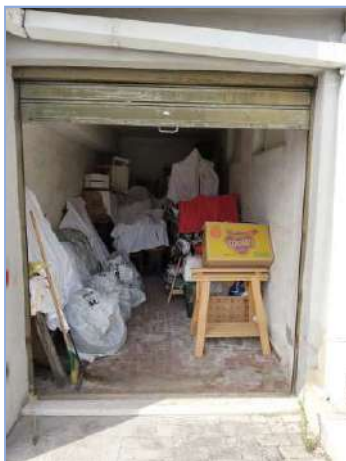
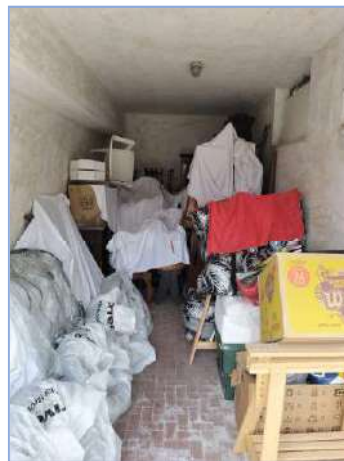
Allo stato attuale, l'immobile si trova in condizioni conservative complessivamente discrete. Tuttavia, l'unità evidenzia i normali segni di usura temporale e di utilizzo, per i quali si rende necessaria l'esecuzione di interventi di manutenzione ordinaria (quali, a titolo esemplificativo, il rinfresco delle tinteggiature, la pulizia straordinaria delle superfici e la verifica della pavimentazione) al fine di ripristinare le ottimali condizioni di decoro e fruibilità del bene.

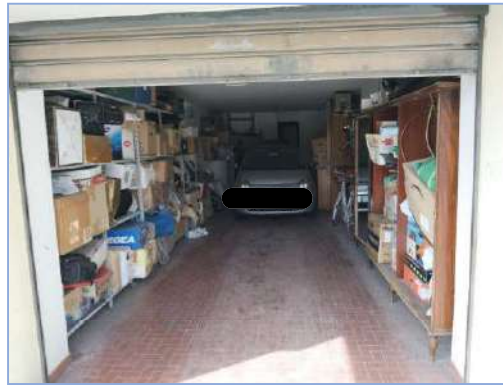
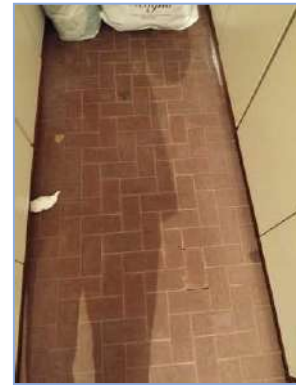
Allo stato attuale, l'immobile si trova in condizioni conservative complessivamente discrete. Tuttavia, l'unità evidenzia i normali segni di usura temporale e di utilizzo, per i quali si rende necessaria l'esecuzione di interventi di manutenzione ordinaria e straordinaria relativamente al rifacimento di parte della pavimentazione all'interno di uno dei locali depositi, il tutto al fine di ripristinare le ottimali condizioni di decoro e fruibilità del bene.

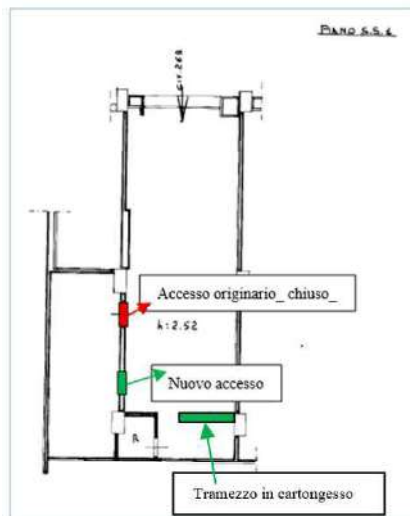
Planimetria Catastale Garage con indicate le difformità

In merito alla **conformità urbanistica** In sede di sopralluogo il sottoscritto, ha constatato la conformità dello stato attuale dei luoghi rispetto agli elaborati grafici allegati alla C.E., eccezion fatta *per lo spostamento della porta di accesso al locale deposito ubicato all'interno del garage e la realizzazione di una parete in cartongesso*. Lo stesso dicasi per la **conformità catastale**, la cui planimetria risulta risalente al 1989.

Alla luce delle difformità riscontrate si precisa che, trattandosi di lievi difformità, conviene sia economicamente che burocraticamente ripristinare lo stato autorizzato e non sanarle.
