**TRIBUNALE DI NAPOLI NORD**

**RELAZIONE DI CONSULENZA TECNICA**

**OGGETTO:** procedimento n°76/25, Ruolo generale delle esecuzioni, procedimento di esecuzione immobiliare promosso da:

- Appartamento sito nel Comune di Casoria (NA) alla Via Enrico Toti n. 28, censito al N.C.E.U. al Foglio 15, P.III 344, sub 22, cat. A/2, classe 05, consistenza 4 vani, sup. catastale 72 mq, rendita 289,22 Euro, piano T.

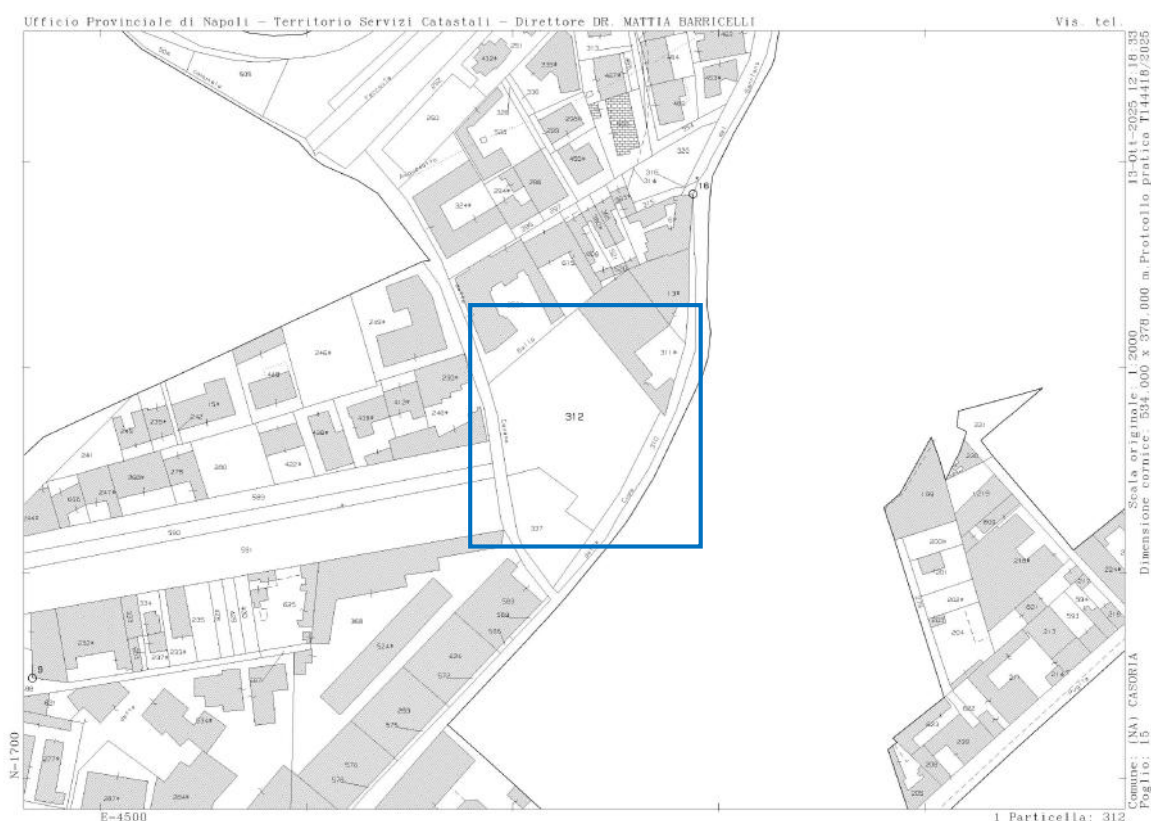
Si riportano di seguito l'estratto di mappa catastale (allegato 3.2) e l'ortofoto relativi agli immobili in oggetto.

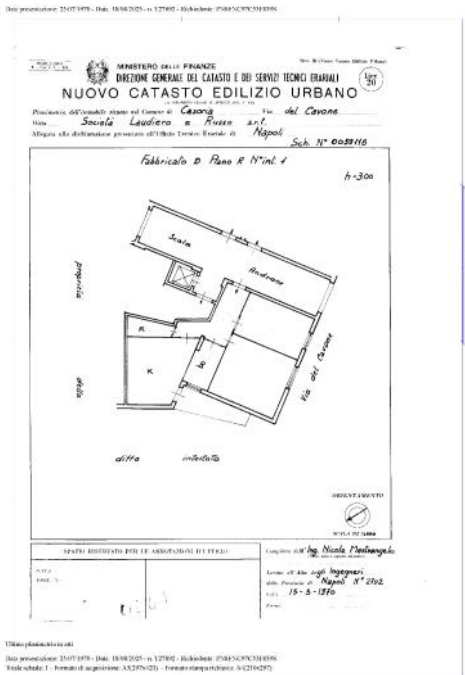
| Planimetria Catastale<br>P.Ila 344 sub 22 (Allegato 3.3) | Stato di fatto<br>P.Ila 344 sub 22 (Allegato 4.1) |

Lo stato dei luoghi **non corrisponde in parte** alla planimetria catastale. Si riportano di seguito la planimetria catastale e la planimetria dello stato di fatto.

Come detto in precedenza, anche lo stato dei luoghi dell'immobile pignorato non corrisponde in parte alla planimetria catastale e non è presente alcuna pratica edilizia per la diversa distribuzione degli spazi interni.

Tale difformità è sanabile e per rendere regolare lo stato di fatto, è necessaria una Scia in sanatoria con relativo aggiornamento catastale.

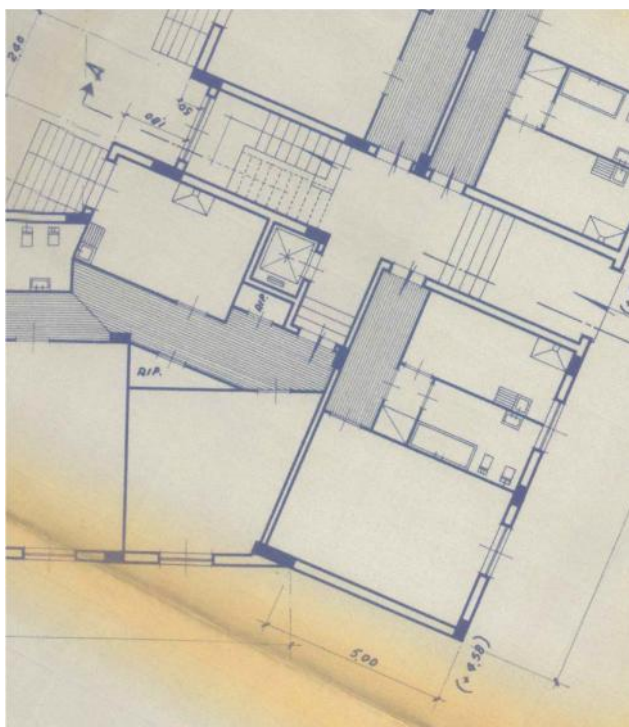
Licenza Edilizia  
n.2101 del 26/08/1968

In particolare, per quanto concerne il bene pignorato, in base ai grafici allegati alla Licenza (Allegato 1.6), esso doveva essere costituito da n. 2 vani e privo di terrazzino.
