# TRIBUNALE ORDINARIO - PIACENZA

**128/2025**

**CONSULENZA ESTIMATIVA GIUDIZIARIA**

**A capannone industriale** a FIORENZUOLA D'ARDA via Trabacchi 6/8, frazione San Protaso, della superficie commerciale di **2.842,53** mq per la quota di 1/1 di piena proprietà ( \*\*\* DATO OSCURATO \*\*\* )

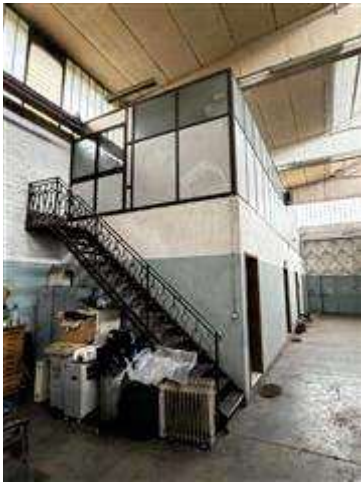
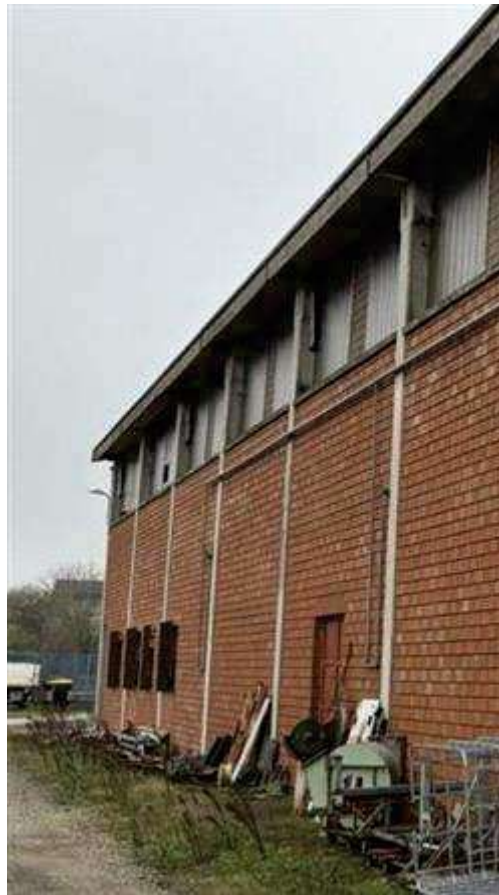
Sono state rilevate le seguenti difformità: realizzazione di uffici al piano primo, all'interno del volume dell'edificio di prima costruzione a confine del fronte EST, e ubicati sopra il blocco dei locali del piano terra (uffici, a spogliatoi/sala ricreativa e servizi igienici), accessibili mediante scala in ferro. (normativa di riferimento: D.P.R. 6 giugno 2001, n. 380)

realizzo di aperture finestrate e realizzazione impianto di climatizzazione e verifica dell'idoneità statica delle strutture di piano primo (portata del solaio di calpestio e della copertura)

Le difformità sono regolarizzabili mediante: SCIA o Permesso di Costruire in sanatoria previo

La regolarizzazione prevede la richiesta di rilascio di titolo edilizio in sanatoria (SCIA o Permesso di Costruire in sanatoria) previa verifica delle eventuali opere necessarie per l'adeguamento dei locali realizzati alle normative di settore (norme igienico sanitarie per il corretto rapporto aeroilluminante dei locali uffici del piano primo, del contenimento del consumo energetico, dell'idoneità statica delle strutture e della dotazione impiantistica necessaria (climatizzazione) per il comfort del personale eventualmente presente negli spazi realizzati, in difformità al titolo edilizio originario C.Ed. 204/79 e del successivo di ampliamento C.Ed. 24/81

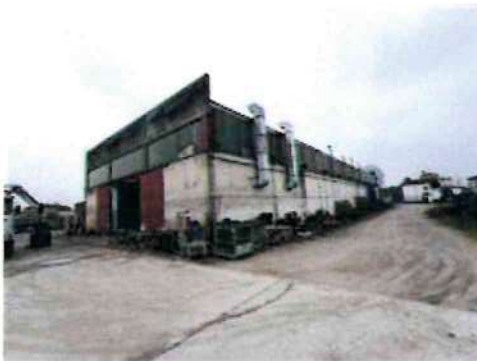
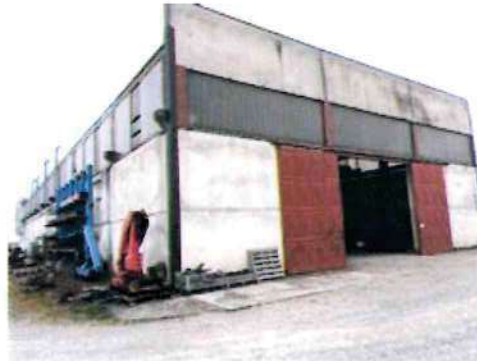
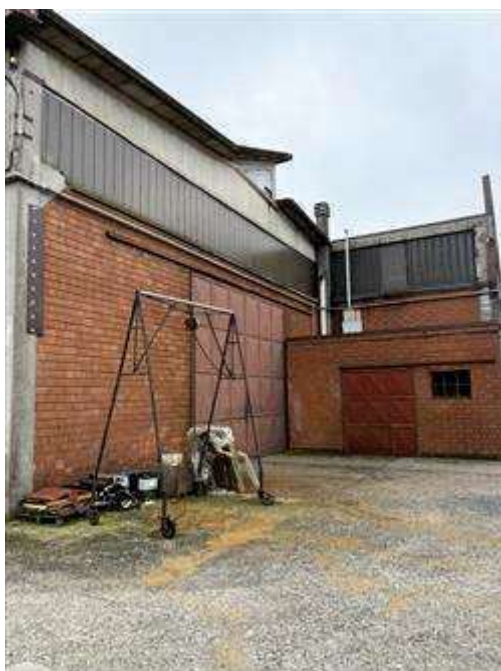
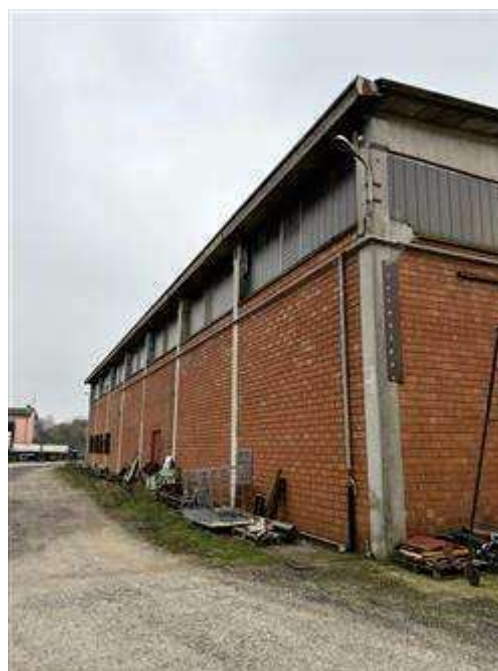
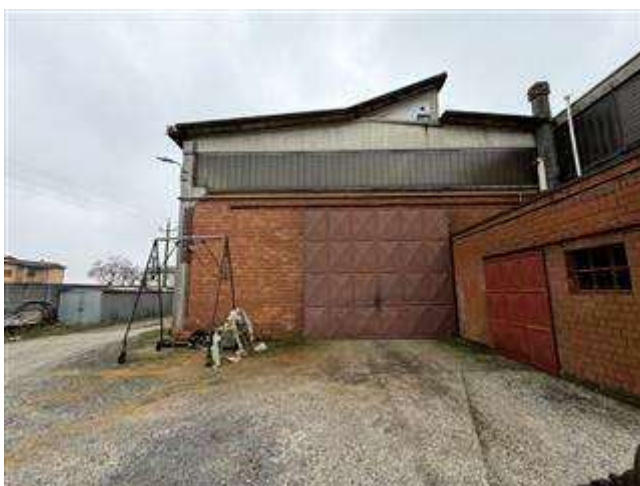
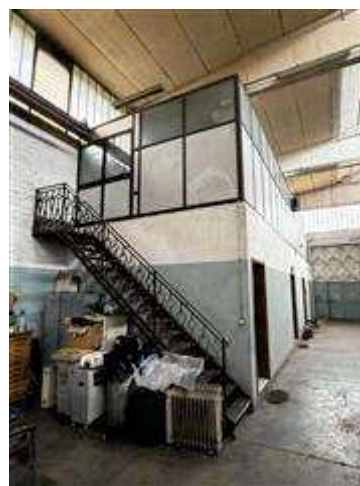
**Il manto di copertura è in lastre di fibrocemento contenenti amianto (eternit).**

Dalle testimonianze raccolte sul posto e dalle tracce visibili sulle travi di copertura è assai verosimile che il manto di copertura non è più a tenuta. Pertanto si deve prevedere a breve la integrale sostituzione della copertura esistente con la rimozione delle lastre di amianto e la bonifica mediante conferimento in discarica autorizzata dei materiali MCA a cura di ditta specializzata che dovrà fornire preventivamente un piano di lavoro all'Asl secondo quanto previsto dalle norme vigenti in materia di smaltimento di materiali MCA e la posa di un nuovo manto di copertura comprendendo anche il rifacimento di tutta la lattoneria di copertura.

- grado di finitura: entrambi i capannoni si presentano in uno stato di conservazione mediocre, i tamponamenti esterni in cui presentano già alcuni ferri di armatura scoperti, la pavimentazione industriale in cemento, interna al reparto di lavorazione (quella ancora originale dell'epoca di costruzione) presenta delle zone con rotture superficiali più o meno localizzate nei riquadri in cui è suddivisa dai giunti di contrazione; le finiture dei locali uffici e locali di servizio delle maestranze sono mediocri e datate. Il riscaldamento/condizionamento dei locali è da rivedere nel suo complesso

- altezza utile sotto trave pari a 6.85m e presenza di n. 2 carroponti, uno per ogni capannone, con portata ciascuno di 5 ton.
- **manto di copertura in lastre di eternit (contenenti MCA).** E' necessaria come prima cosa la bonifica dell'intero manto di copertura che presenta già evidenti zone di infiltrazione (sono presenti sulle travi di copertura i segni delle percolazioni) e del rifacimento della copertura di tutti e due gli edifici industriali con la relativa lattoneria.
