**TRIBUNALE DI VICENZA**  
**SEZIONE PROCEDURE CONCORSUALI**  
**FALLIMENTO N. 184/2024 RGE**  
**ELABORATO PERITALE**

**Lotto Unico**

Identificazione beni: Beni in Camisano Vicentino (VI), Via dell'Artigianato, 39  
Dati Catastali: NCEU, foglio 23, p.lla 646, sub. 1 (D1)  
per il diritto di piena proprietà per la quota di 1/1

**Tipologia bene:** porzione centrale di edificio artigianale su due piani fuori terra.

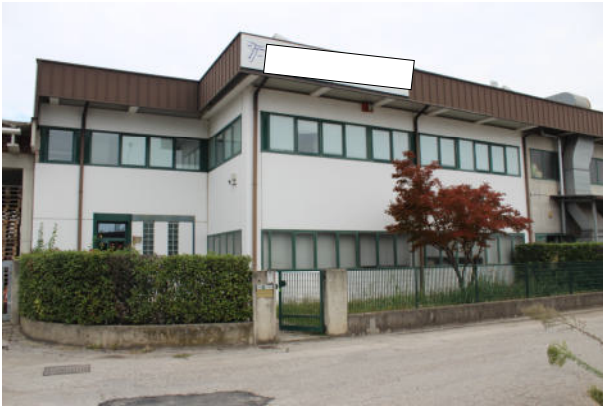
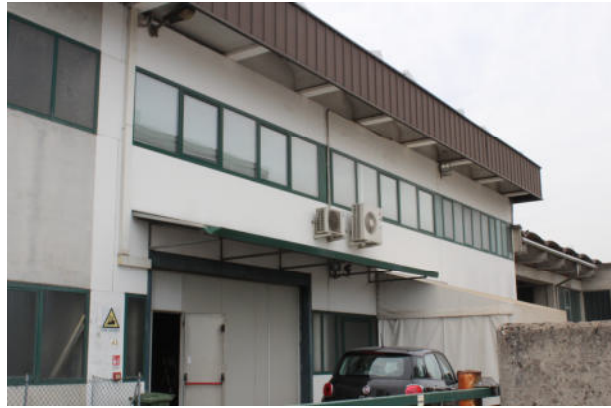
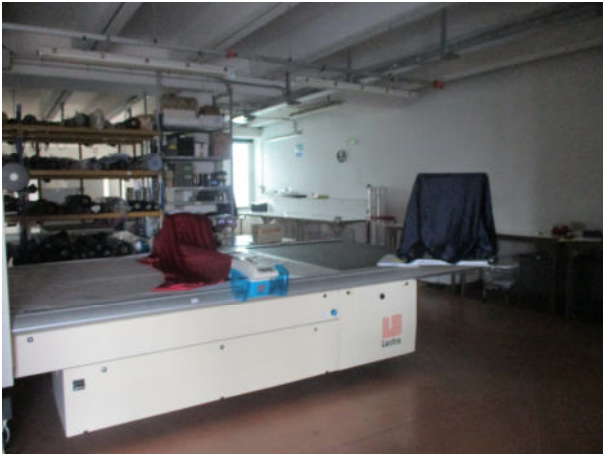
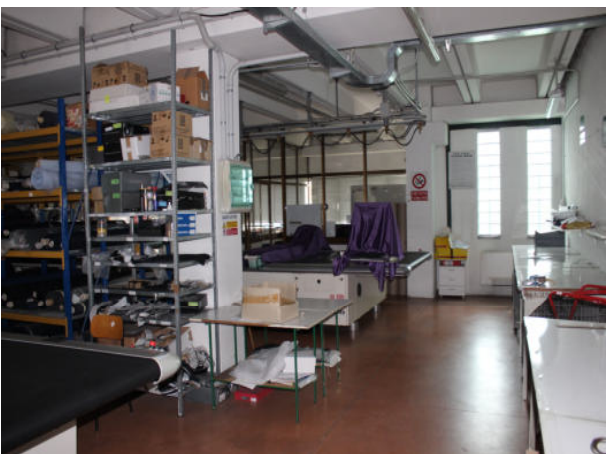
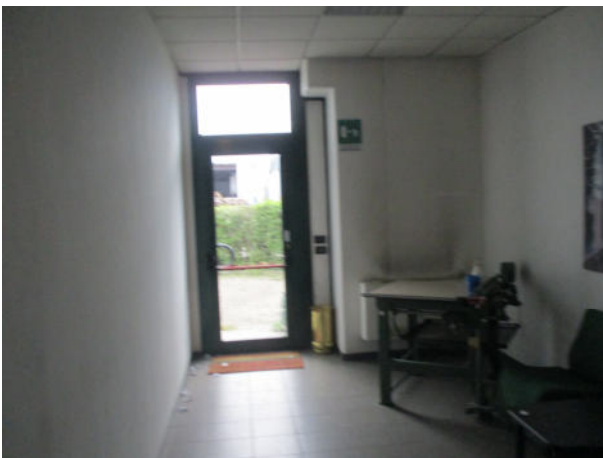
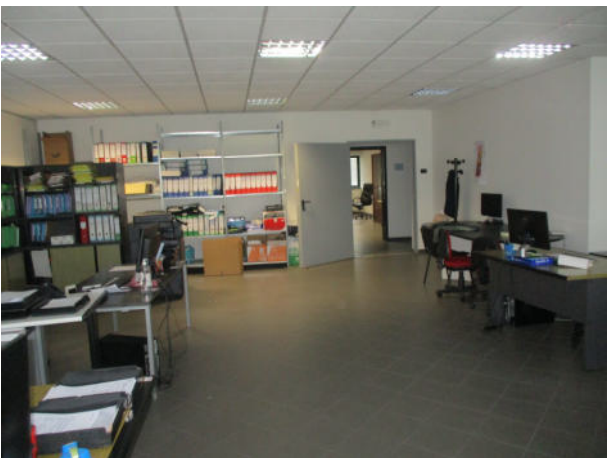
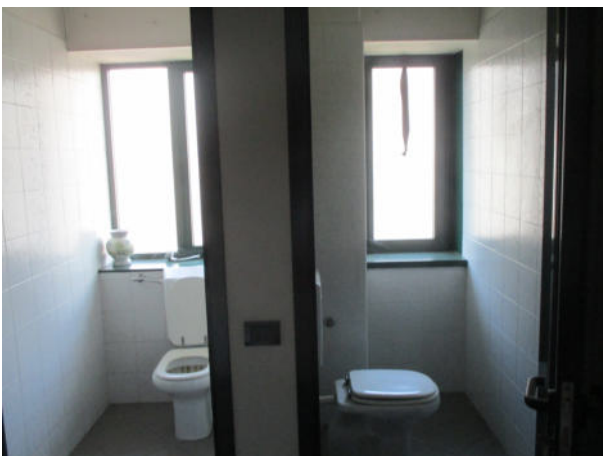
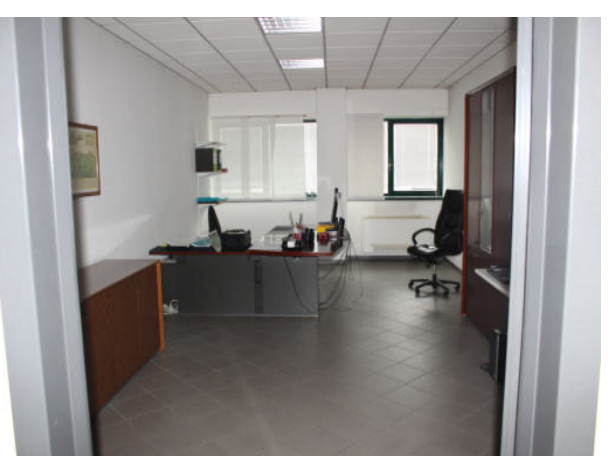
Figura 4. Foto immobile (estratto all.2):

La costruzione dell'immobile è terminata nel 1998, in stato di manutenzione e conservazione sufficiente e buono in relazione all'età di realizzazione. Gli impianti elettrico e termico appaiono a prima vista in stato di conservazione e aggiornamento sufficienti (da verificare). Nel 2009 è stato installato sul tetto piano un impianto fotovoltaico da 29,44 Kw ed in tale occasione sono stati sostituiti i cupolini di copertura esistenti.

*Strutture verticali:* Pilastrini travi e pareti in c.a. prefabbricati. condizioni: sufficienti.

*Solai:* in precompresso. Tetto piano a campata unica con travi ad Y e cupolini, solaio intermedio a due campate con travi a doppio T, condizioni: sufficienti.
