# TRIBUNALE DI PALMI

## RELAZIONE DI PERIZIA

ESECUZIONE IMMOBILIARE N° 3/2021 PROMOSSA DA

# LOTTO 001

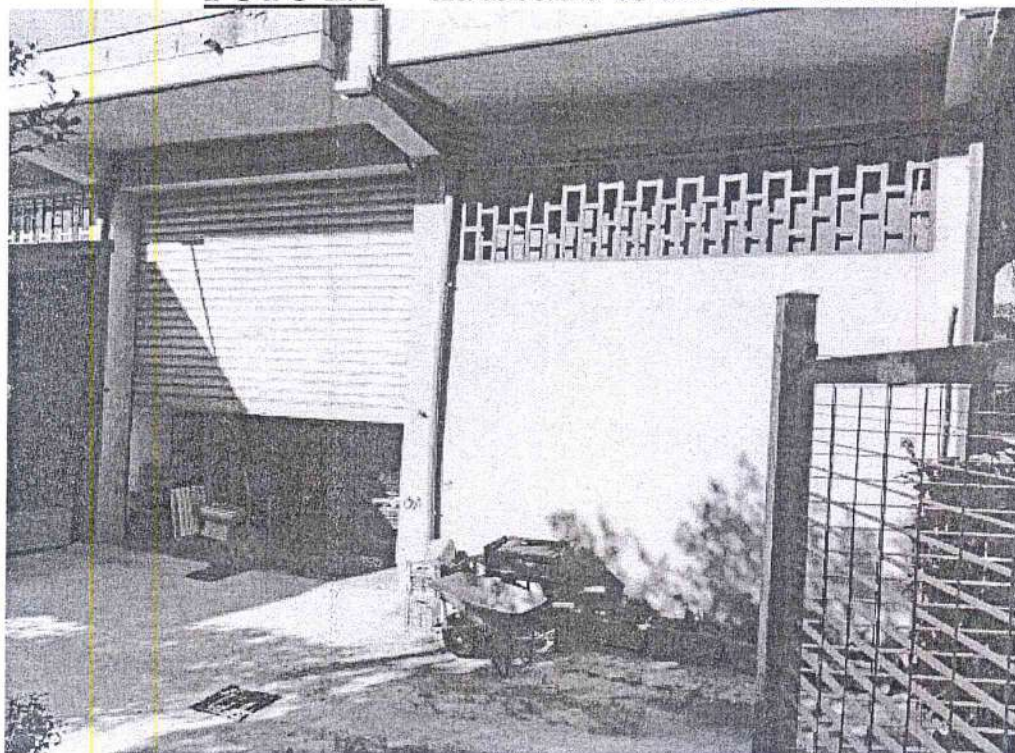
**FOTO n. 5** La facciata esterna dell'Immobile

- un accesso carrabile, dal retro del fabbricato, con saracinesca metallica a funzionamento elettroassistito;
- due ampie finestre a nastro, corredate di grata in profilato metallico, site in ciascuno dei due lati esterni, nella parte alta della parete, appena sotto la trave strutturale;
- un servizio igienico privo di finestratura, sito a ridosso della parete interna, sul confine con il vano scala.

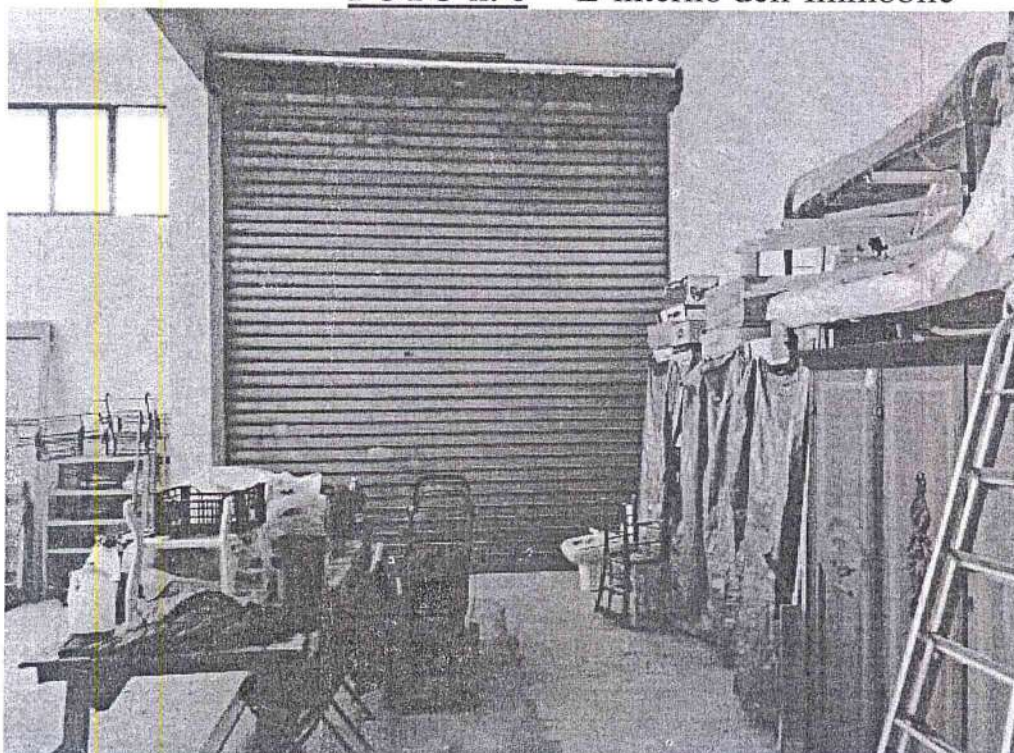
**FOTO n. 6** L'interno dell'Immobile

- posizionamento nell'angolo interno del fabbricato, e dunque con 2 pareti esterne e due interne;
- un'altezza interna, dal piano di calpestio al soffitto, di circa 463 cm;
- pavimentazione al rustico, priva di piastrellatura;
- superfici murarie intonacate, finite di tonachino e prive di tinteggiatura;

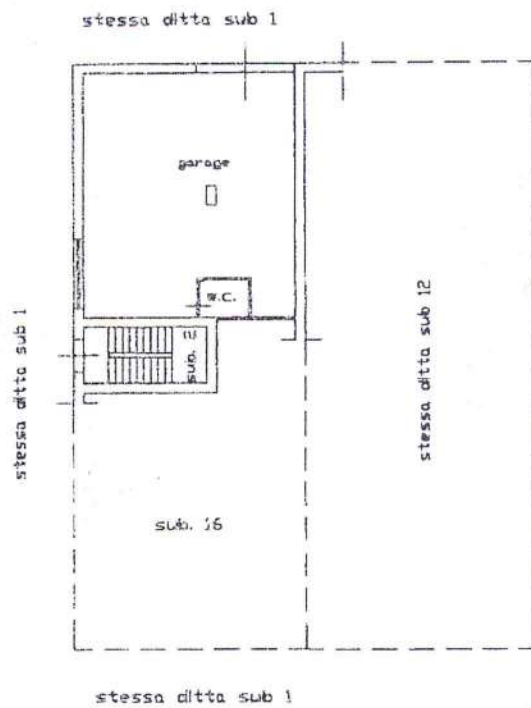
### **FOTO n. 3** Planimetria Catastale

PIANO TERRA  
H= 4.00

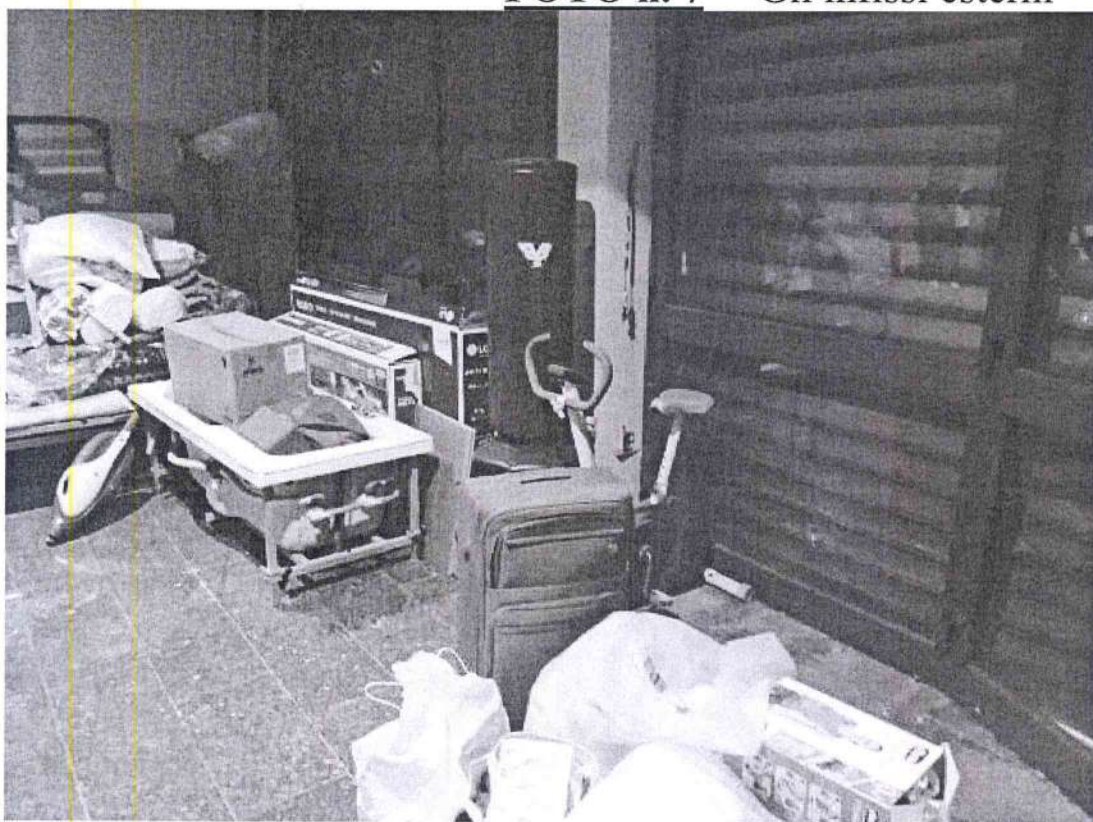
**FOTO n. 7** Gli infissi esterni

- superfici murarie intonacate, finite di tonachino e tinteggiatura;
- due ampi accessi che aprono sullo spazio di arretramento del fabbricato rispetto alla Strada Provinciale, corredate di saracinesche metalliche a funzionamento elettroassistito, nonché da infissi interni in alluminio preverniciato nero e vetro semplice, di tipico utilizzo per le vetrine e gli accessi nei locali commerciali;

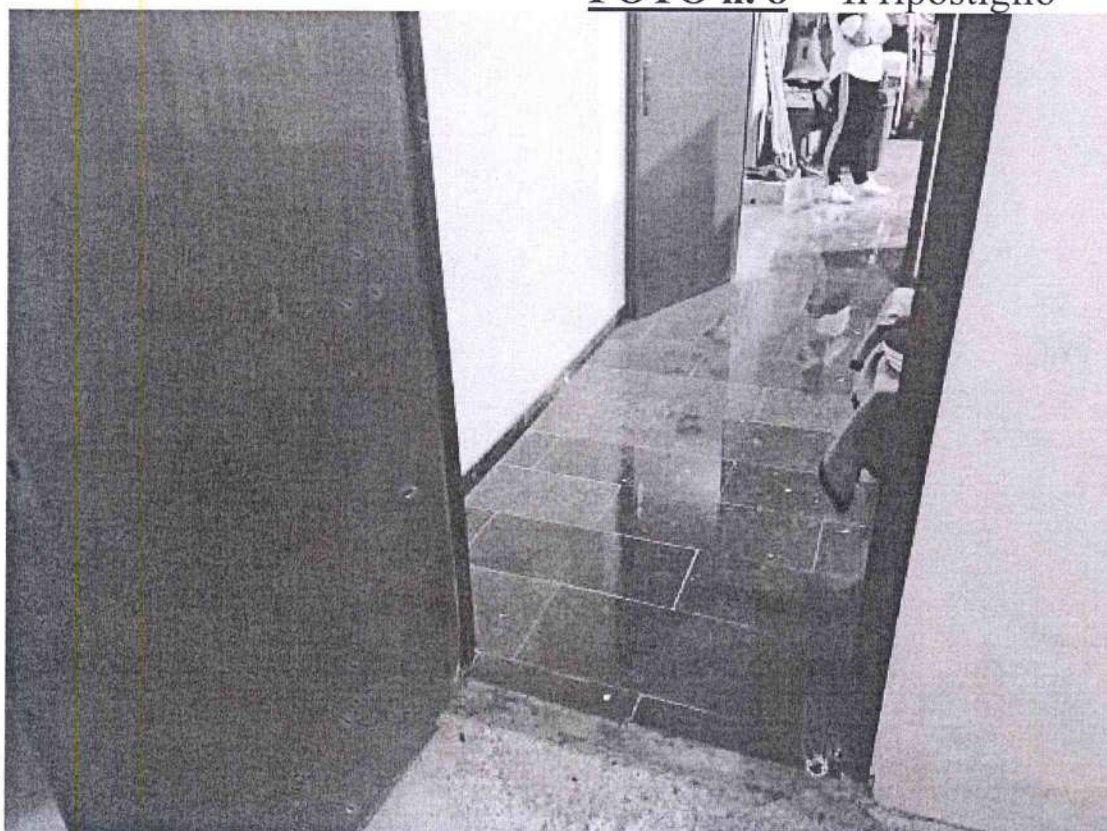
**FOTO n. 8** Il ripostiglio

- un ripostiglio sito nella proiezione interna del vano scale che serve l'accesso ai piani superiori;

Si rileva che sul muro di confine tra il ripostiglio ed il limitrofo magazzino/deposito, al pian terreno dello stesso fabbricato, è stato apposto un infisso (una porta per interni di con battente di 80 cm) che rende intercomunicanti i due cespiti.

La valutazione che segue è fatta sul presupposto del ripristino della piena autonomia del cespite, con la chiusura a muro del varco che lo rende comunicante con negozio sito nella parte anteriore del fabbricato. Il costo di detta opera viene conteggiato al 50% per ciascun immobile interessato e detratto dal rispettivo valore.

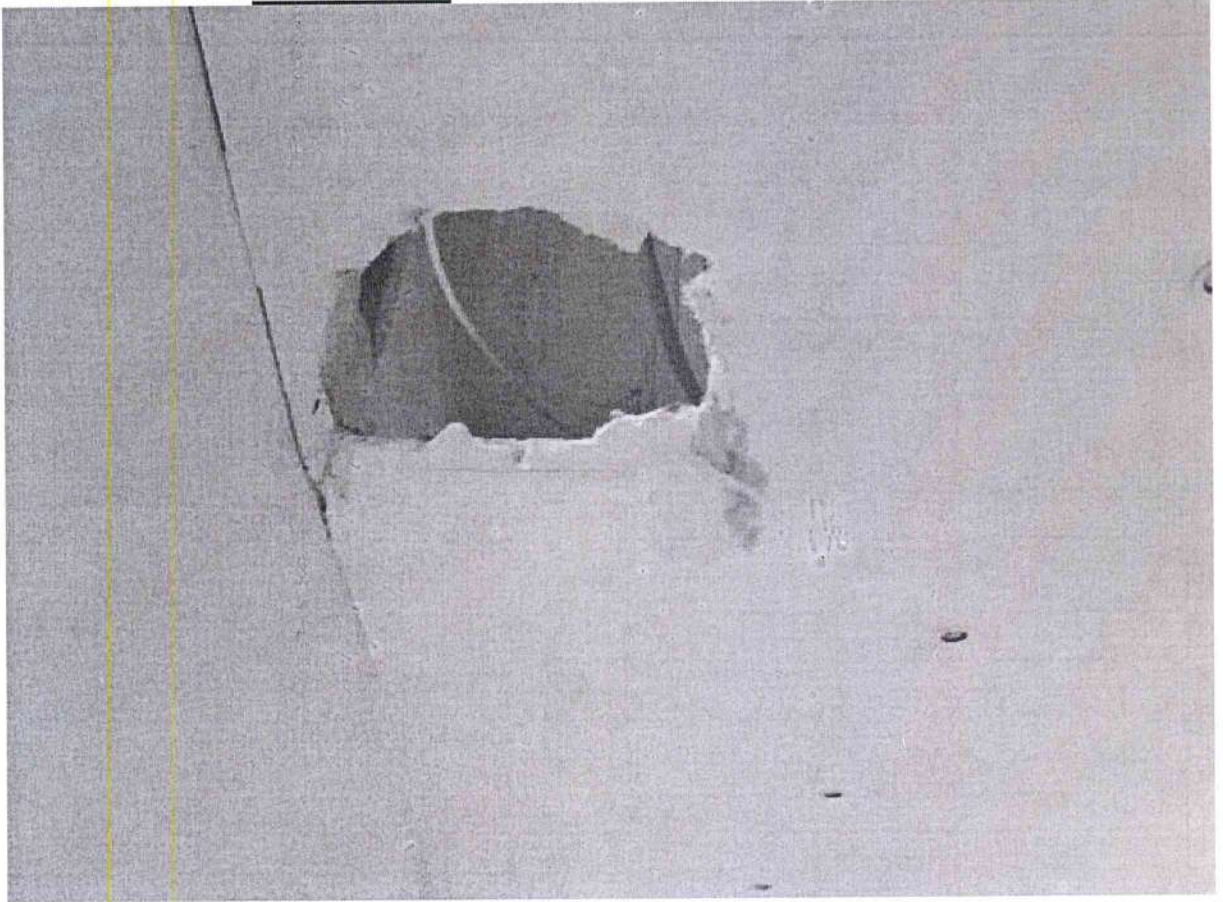
**FOTO n. 9** L'entità del ribassamento con il sottotetto

- un'altezza interna, dal piano di calpestio al soffitto, di circa 453 cm che diventano 314 se si misura fino al sottotetto in cartongesso;
- pavimentazione omogenea in materiale lapideo con elementi rettangolari disposti a fuga, perimetrazione rifinita da battiscopa e superficie completamente rifinita e lucidata;

- un ribassamento in cartongesso del soffitto di circa 140 cm per effetto del quale si perde l'apporto di luminosità ed aerazione delle soprastanti finestre a nastro;

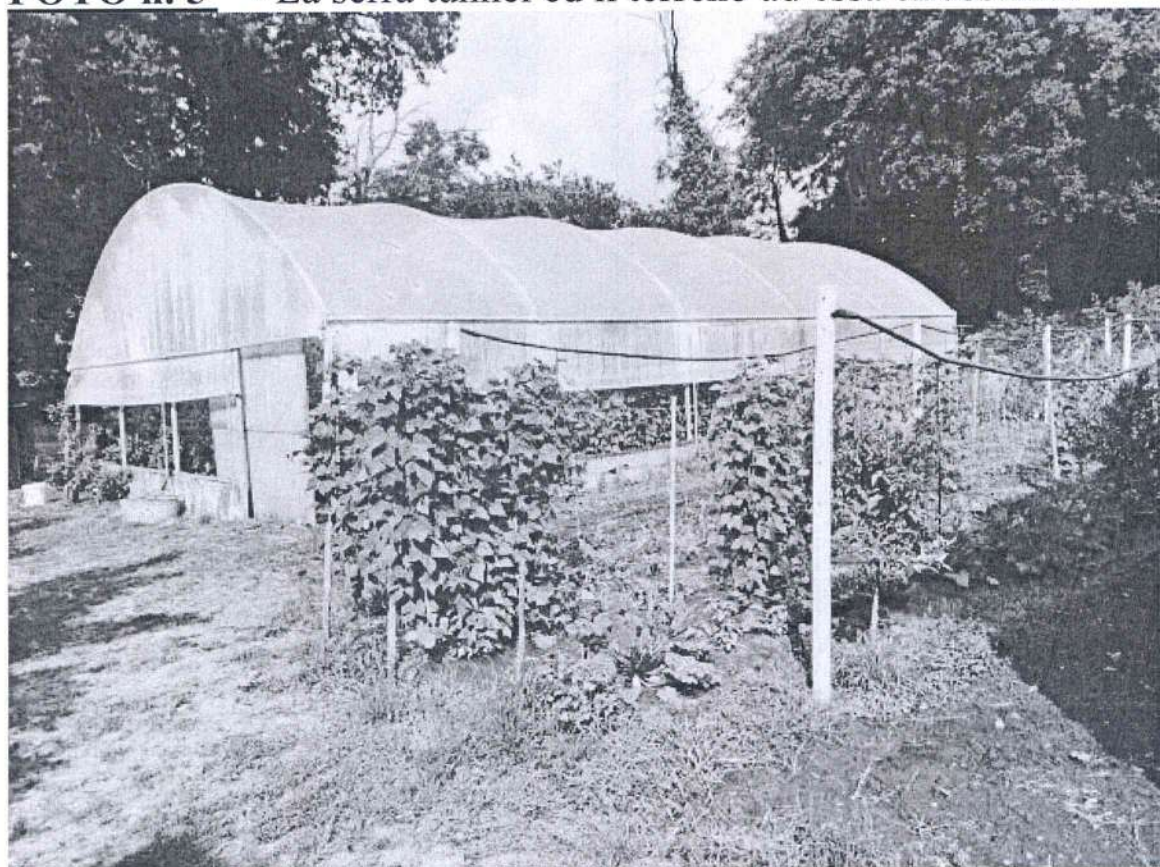
**FOTO n. 5** - La serra tunnel ed il terreno ad essa circostante

Nello specifico, il cespite oggetto del presente lotto, è un terreno con entrostante un fabbricato a semplice elevazione, altri manufatti disposti perimetralmente alla recinzione, una serra tunnel sita in posizione centrale, nonché la quota parte della stradina privata che ne serve l'accesso.

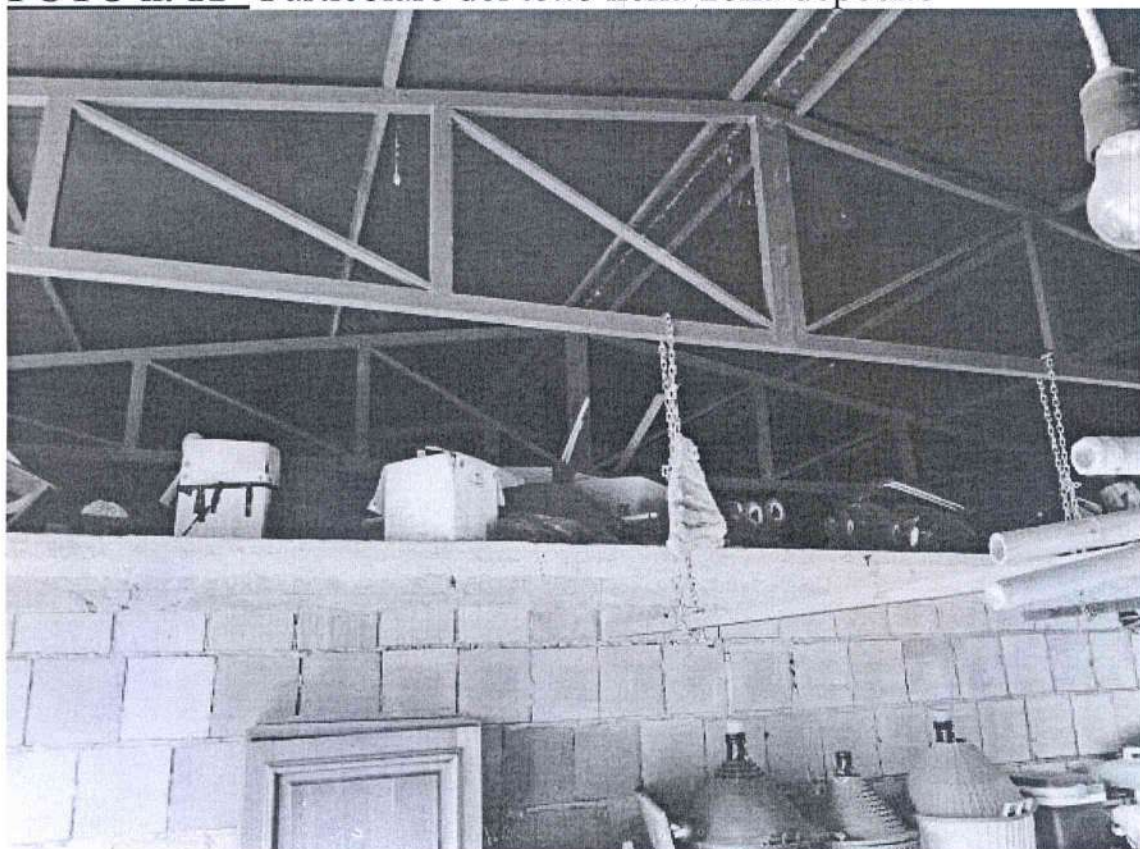
**FOTO n. 11** Particolare del tetto nella zona deposito

Trattasi di un fabbricato a semplice elevazione, con struttura in mutatura portante e tetto a falde inclinate in lamiera grecata supportata da capriate metalliche, sito in contrada Monte, in agro di Polistena. L'intera superficie della p.lla 594 (compresa l'area di sedime dei fabbricati entrostanti) ammonta a 1.610 m<sup>2</sup>.

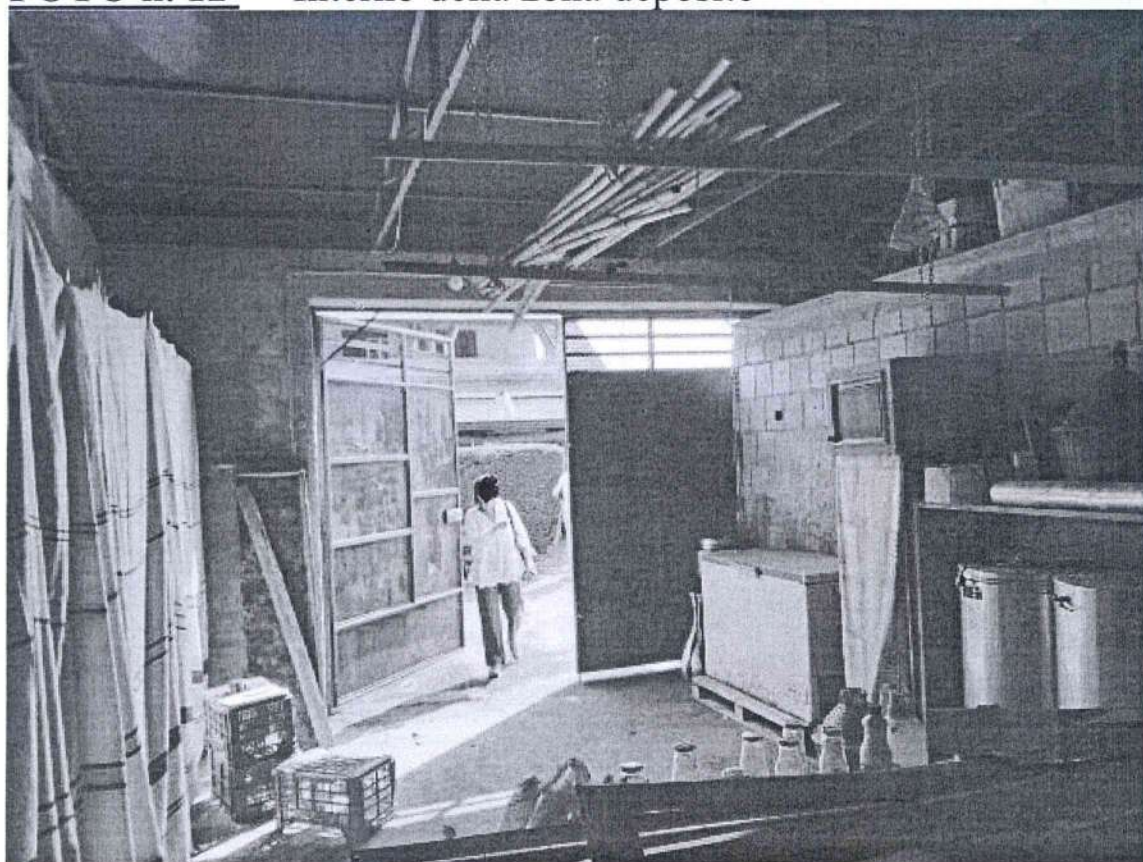
**FOTO n. 12** Interno della zona deposito

La parte non rifinita si presenta l'interno senza tramezzature divisorie, il pavimento è in battuto di calcestruzzo e le superfici murarie sono ancora grezze, in parte prive del primo strato di intonaco rustico. Il soffitto evidenzia le capriate metalliche che sostengono il tetto. L'accesso è servito da una porta carrabile in ferro a due battenti. Nella parete contrapposta all'ingresso, si rileva la presenza di una finestra corredata di grata di protezione esterna.

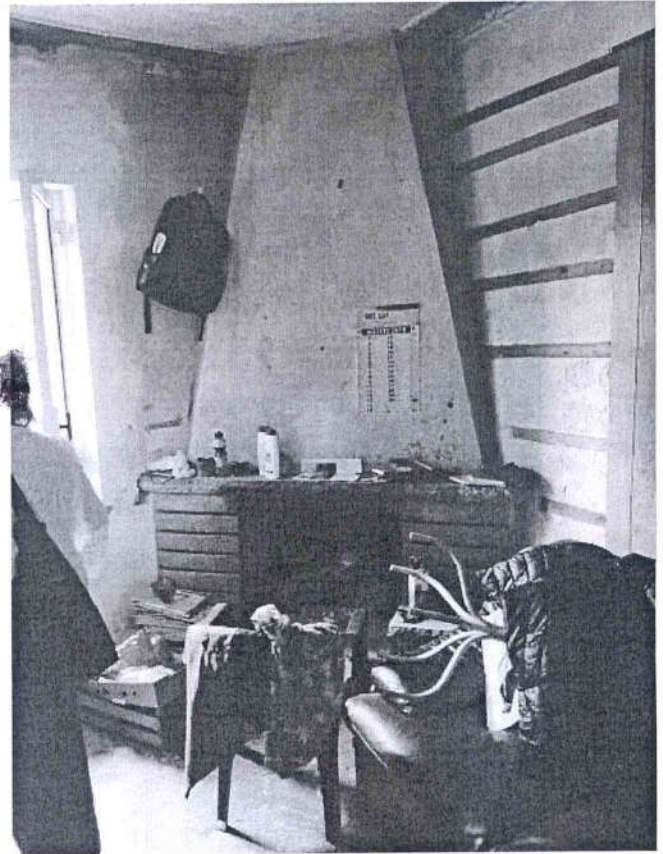
**FOTO n. 5** - Il camerone derivante dall'unione di due vani

L'interno si presenta molto deteriorato dalla mancanza di interventi manutentivi. La carta da parati che riveste la superficie della pareti si presenta deteriorata e scollata ai bordi. In entrambi gli ambienti si rileva la presenza di una pavimentazione di due diverse tipologie e colori, separate da una striscia di piastrelle, segno che ciascuno degli ambienti attuali sia derivato dall'abbattimento di una tramezzatura divisoria che separava 2 ambienti originari.

- 10% per tener conto dello stato di degrado e per l'assenza di garanzie sui in merito a possibili vizi occulti;
- 15% per tener conto dello stato di abusivismo edilizio.

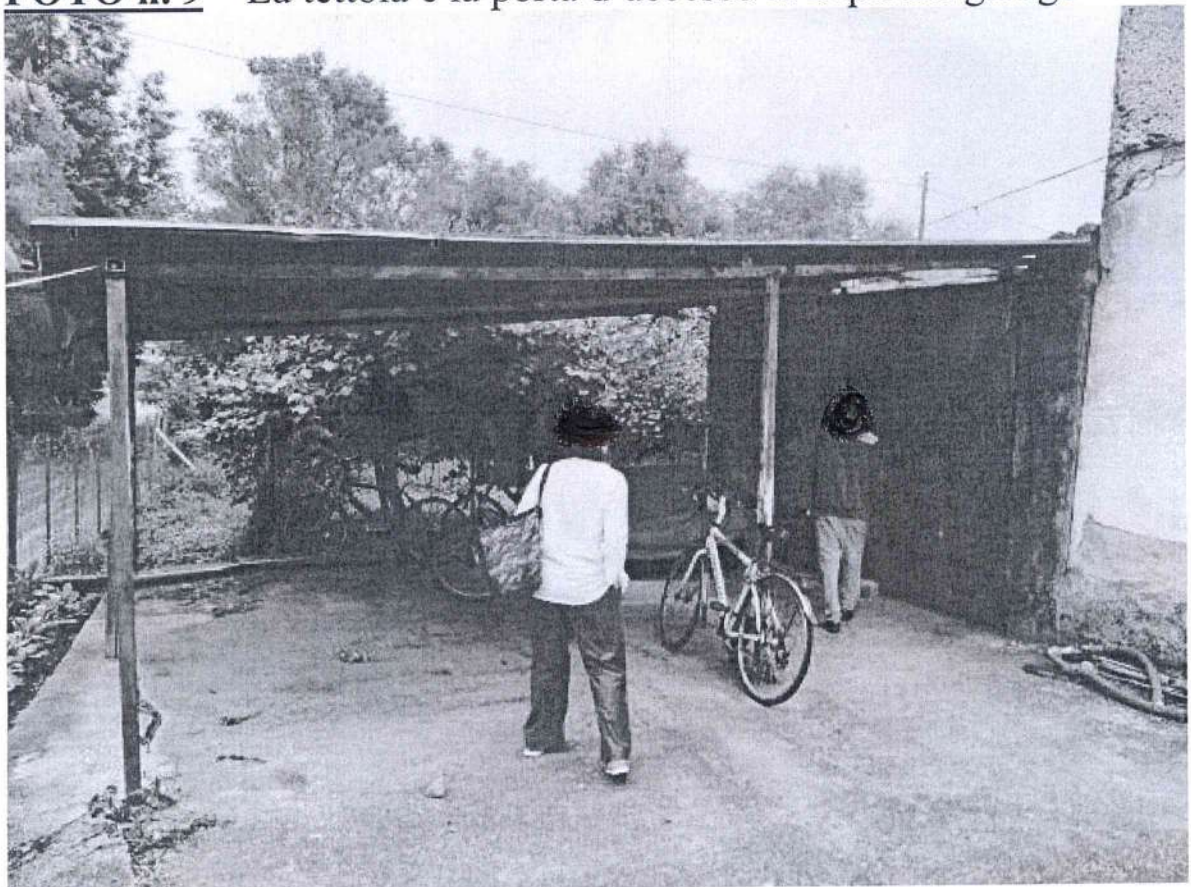
**FOTO n. 9** La tettoia e la porta d'accesso al deposito/garage

Dalla corte esterna al fabbricato, attraverso una tettoia in lamiera sorretta da struttura metallica, si accede alla superfetazione realizzata sul retro dell'edificio, con struttura in blocchi di calcestruzzo e copertura in lamiera ondulata. L'accesso è servito da una porta carraia a due battenti, l'interno si presenta completamente al rustico e decisamente deteriorato. Il tetto è pressochè completamente divelto.
