**9n. 1: identificare i diritti reali ed i beni oggetto del pignoramento.**

**oggetto di pignoramento:** Comune di Sedilo  
NCEU Foglio 25 Mappale 118 sub 1

##### Lotto 1 – capannone industriale

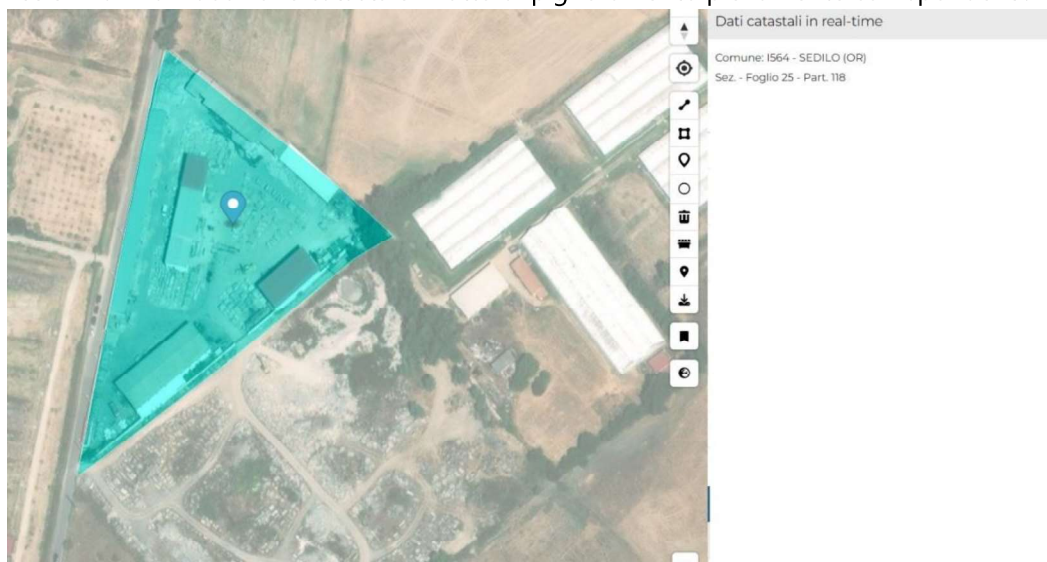
raffronto ortofoto satellitare con individuazione catastale (urbismap)

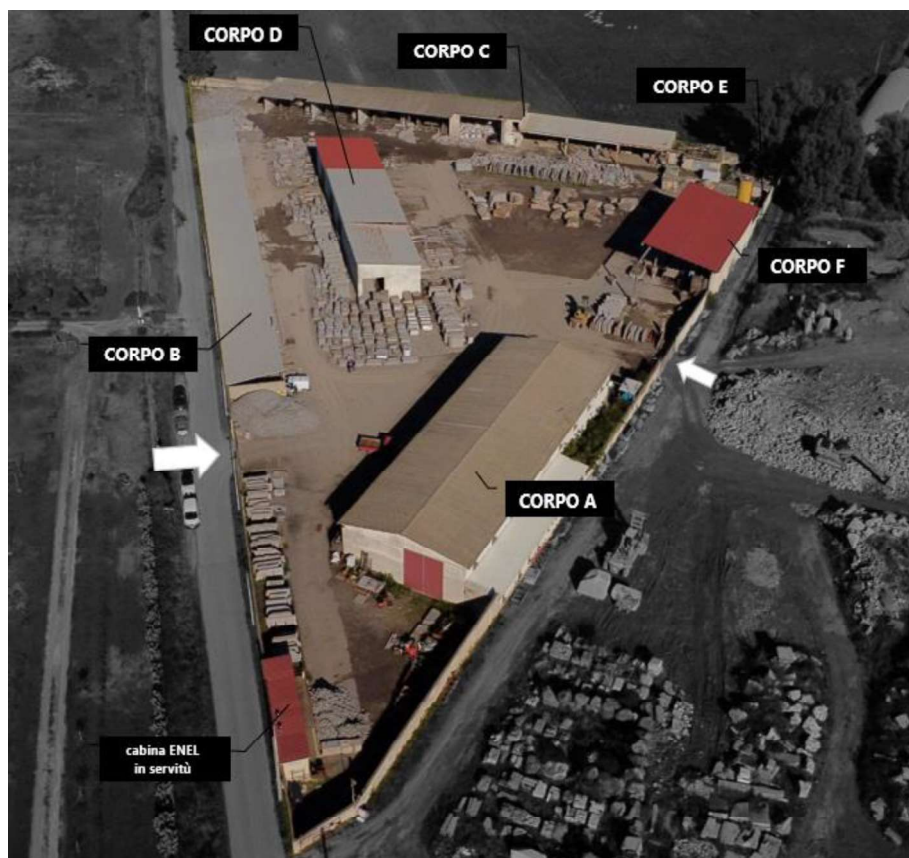
Come si evince dall'immagine a sinistra (volo con drone), sul lotto insistono diversi corpi di fabbrica, principalmente tettoie aperte, oltre a un capannone e un fabbricato che rappresenta la cabina Enel. L'intero lotto è perimetrato da muratura di spessore 20cm con altezza media di m.2,00.

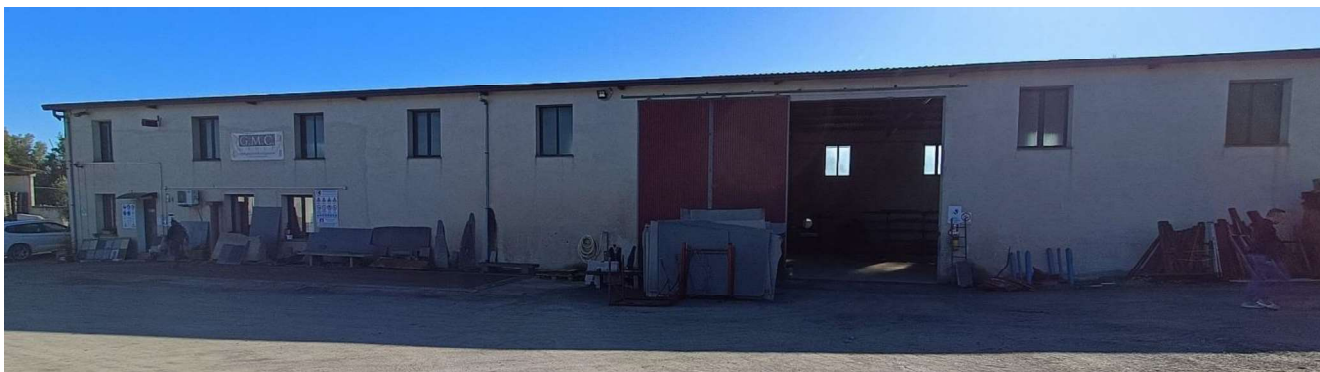
## CORPO A

Si tratta di un capannone a due falde, con muratura perimetrale di spessore 30 cm, articolato per una porzione su due livelli fuori terra e rettangolare (45,20x15,30) con l'aggiunta, sul retro di una stecca (27x4); la superficie lorda al piano terra è di 776 mq, mentre al piano primo 222 mq.

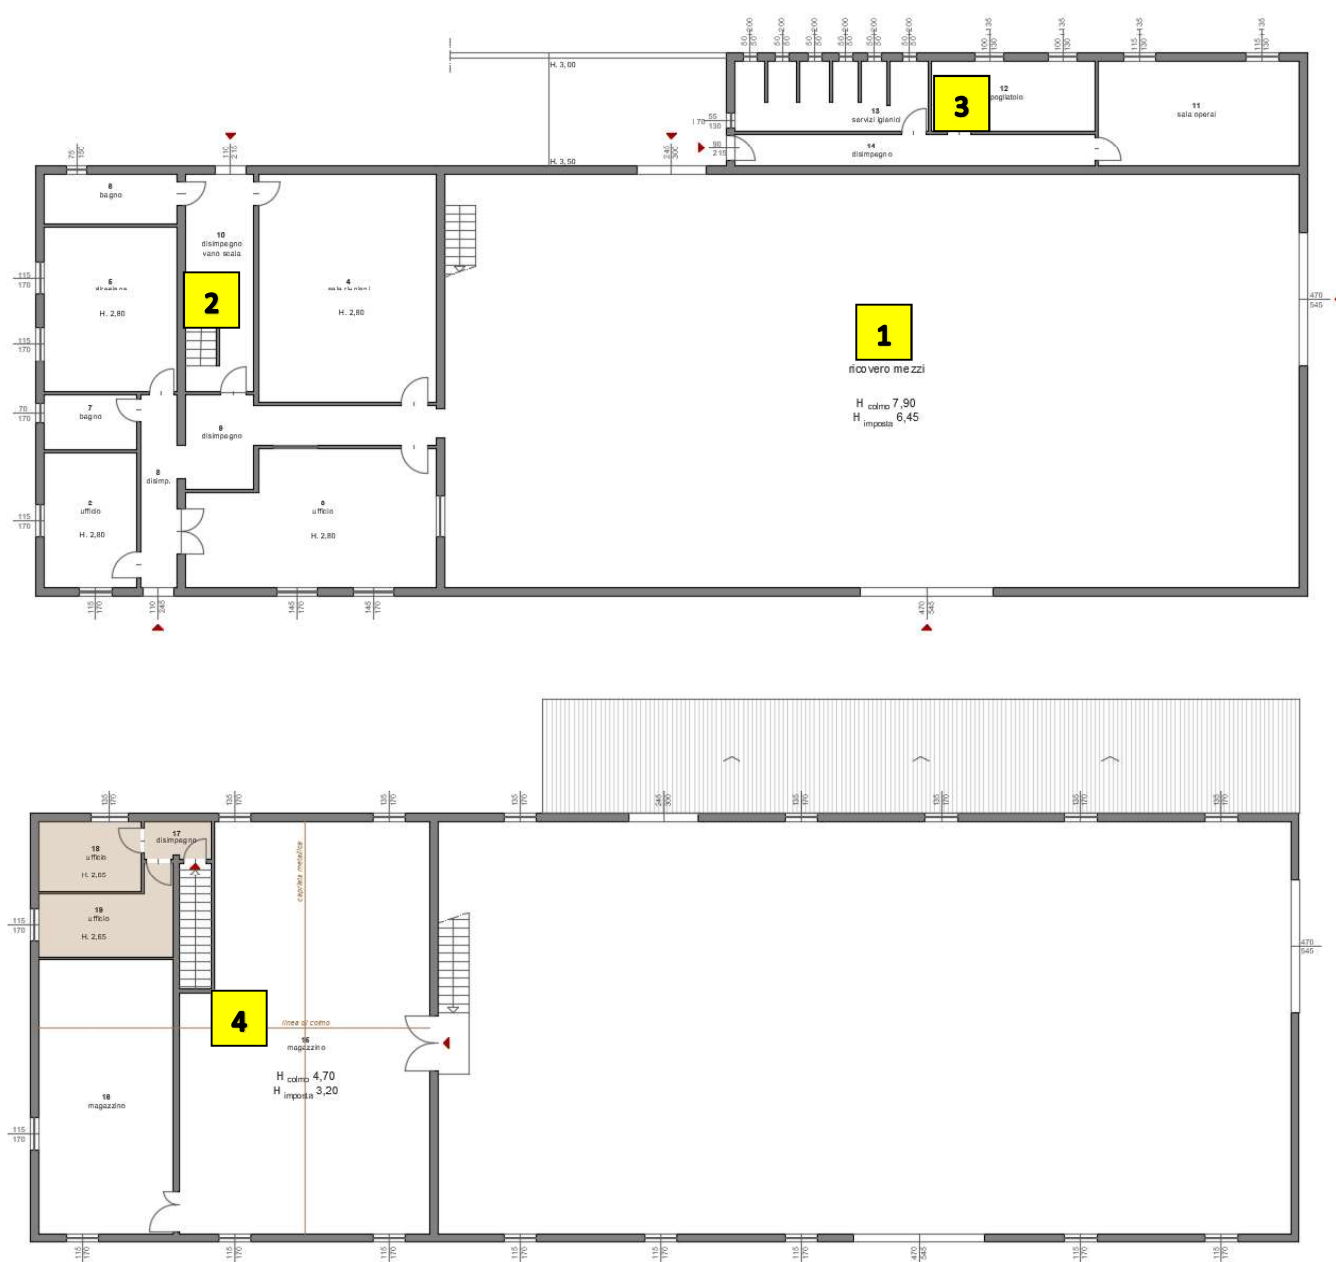
Seguendo le etichette in giallo, [1] è l'area di ricovero mezzi, a doppio volume; [2] è la porzione di capannone articolata su due livelli e al piano terra ci sono gli spazi uffici e amministrativi dell'azienda, mentre al piano primo [4] sono prevalentemente magazzini; rimane poi la batteria al [3] che individua spazi accessori dedicati al personale (bagni, docce, spogliatoi e sala ristoro).

Specificando meglio l'articolazione degli spazi, sull'ambiente [1] si trovano tre cancelli di ingresso/uscita e una scala metallica che conduce ai magazzini del piano primo, si tratta quindi un unico ampio vano alto 6,45/7,90m; gli ambienti in [3] con altezza media di 3,25m sono sala operai, spogliatoi, disimpegno e batteria di bagni comprensivi di doccia; al blocco [2] con altezza libera di

2,80 m si trovano due locali a ufficio, una direzione e una sala riunioni, oltre a due bagni e tre disimpegno, un vano scala conduce alla porzione del piano primo non accessibile dall'altro lato con due vani adibibili ufficio e soppalcati in legno.

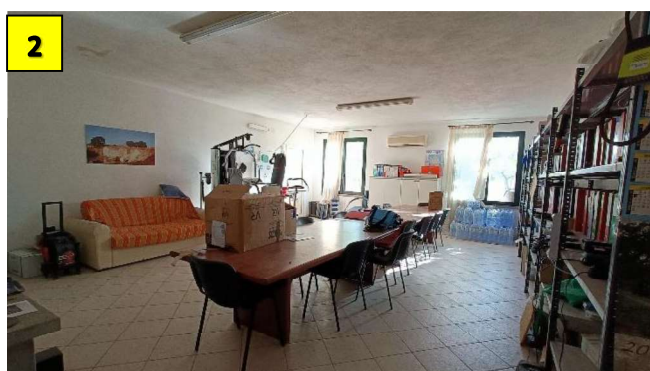
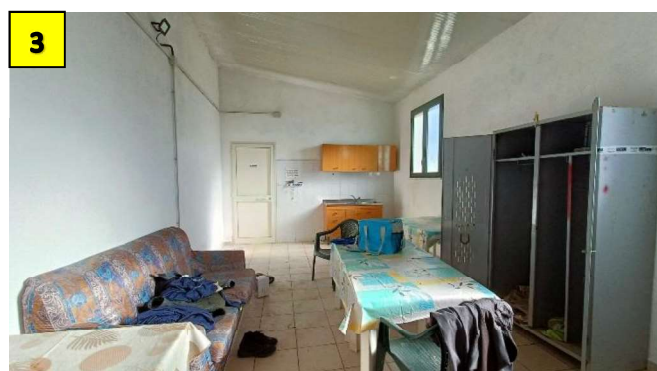
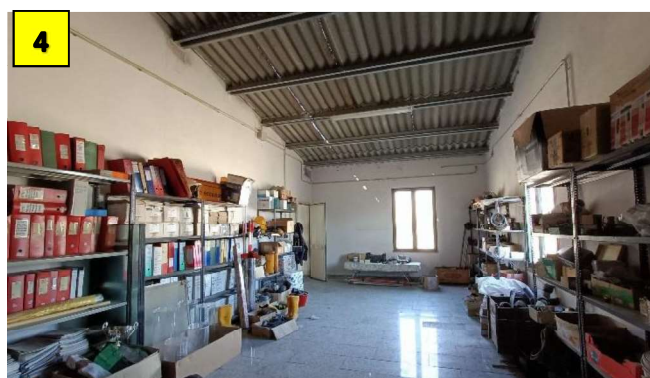
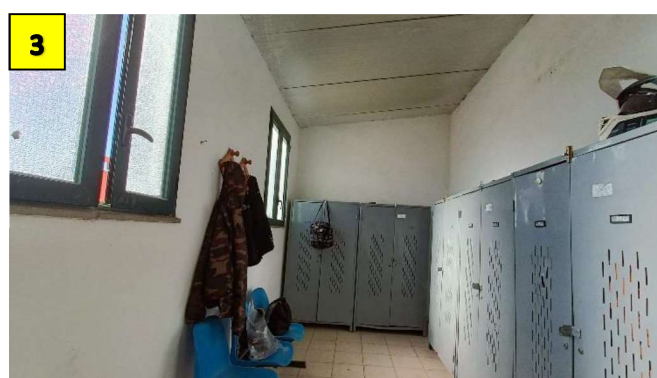
Nelle immagini sopra gli scatti sui principali ambienti del capannone, maggiore e più esaustiva rappresentazione fotografica è contenuta nell'*allegato 1 – documentazione fotografica*, parte integrante della presente perizia.

Le condizioni di manutenzione sono molto buone, si registrano tuttavia nelle porzioni di copertura filate e necessariamente da sostituire. Gli infissi sono in pvc e in ottimo stato di manutenzione, l'immobile è dotato di impianto di condizionamento per gli ambienti destinati a permanenza, oltre che di boiler per ACS in tutti i servizi igienici, non si riscontra attestato di prestazione energetica.

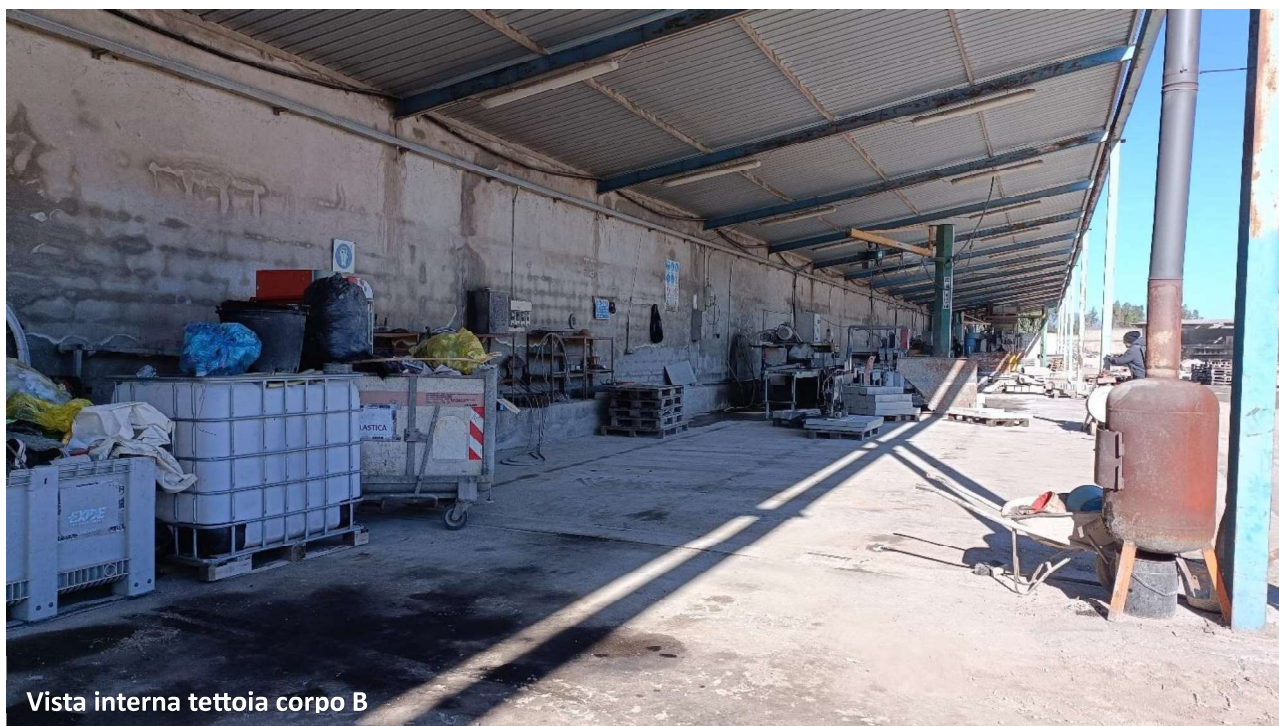
Vista interna tettoia corpo B

La tettoia detta "Corpo B" ha una superficie lorda di circa mq. 780, di forma rettangolare con lato lungo di m. 95,95 e una profondità interna di m. 7,70, dislocato sul confine ha la copertura a una falda con altezze min. 4,05 m e max. 5,35 m., è composta da n.8 campate i cui piedritti sono costituiti da IPE 27, all'interno si riscontra impianto di illuminazione, la pavimentazione è in battuto di cemento.

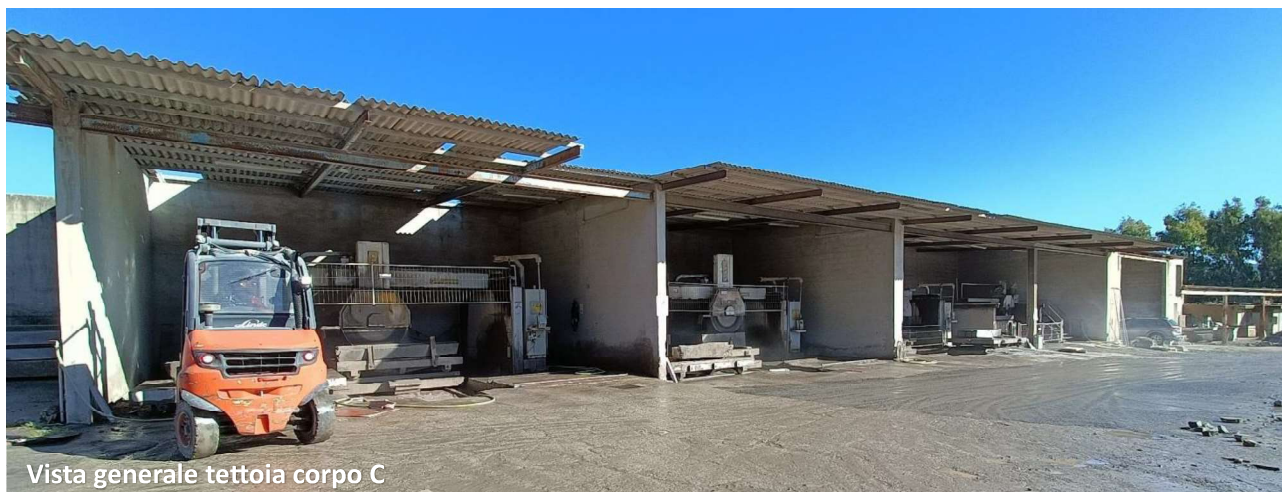
Vista generale tettoia corpo C

Il Corpo C è anch'esso una tettoia aperta, di superficie lorda mq. 821, con forma rettangolare il cui lato lungo complessivo è di 97,30 m, ma nella sua estensione è organizzato in un primo tratto di m. 42 con n.3 ambienti profondi 8,55 m e coperti con lastre di copertura in amianto a una falda la cui altezza interna è min. 4,65 m e max 4,95 m; un secondo tratto lungo 45,80 m, profondo 8,10 m e costituito da tre ambienti di cui quello centrale è un piccolo vano su due livelli, questo tratto ha una copertura in lamiera grecata, sempre a una falda ma con altezze min. 4,65 m e max 5,00m; in ultimo si trovano gli ambienti chiusi, in muratura, ospitanti la sala quadri e la sala gruppo elettrogeno.

Mentre il corpo B è prevalentemente un unico ambiente che funge da spazio per lavorazioni secondarie e deposito, il corpo C ospita macchinari di lavorazione industriale, ovvero frese per cui risultano disposti sistemi di raccolta e gestione delle acque di lavorazione.

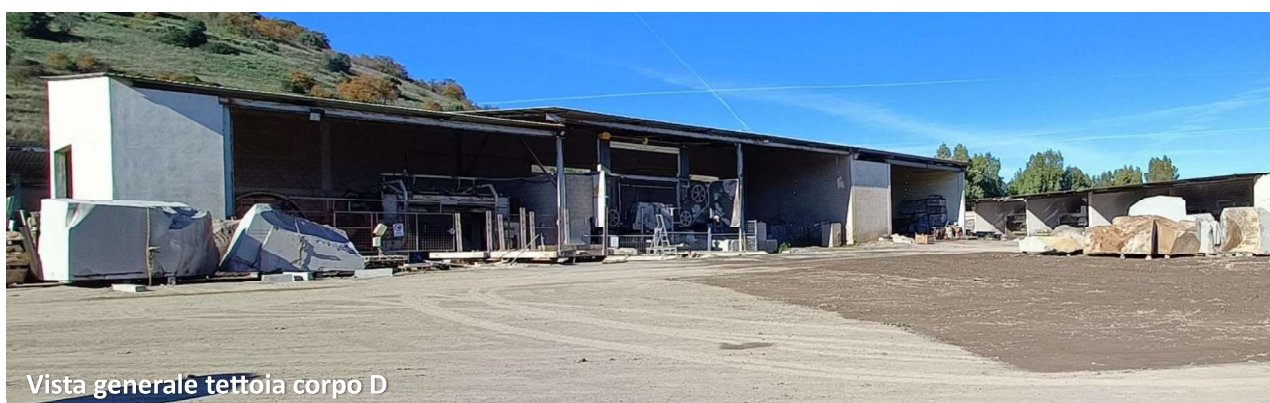
Vista generale tettoia corpo D

Il corpo D è la tettoia dislocata al centro del lotto triangolare, la sua superficie lorda è di mq. 486, organizzato in due macro ambienti ha la copertura a falda su due livelli; la muratura sul perimetro ha lo spessore di cm.30 e le altezze interne sono max. 7,45 m, min. 6,30, le coperture sono in fogli di lamiera grecata. Anche all'interno di questa tettoia ci sono banchettoni in cls e salti di quota funzionali alle macchine e alle lavorazioni.

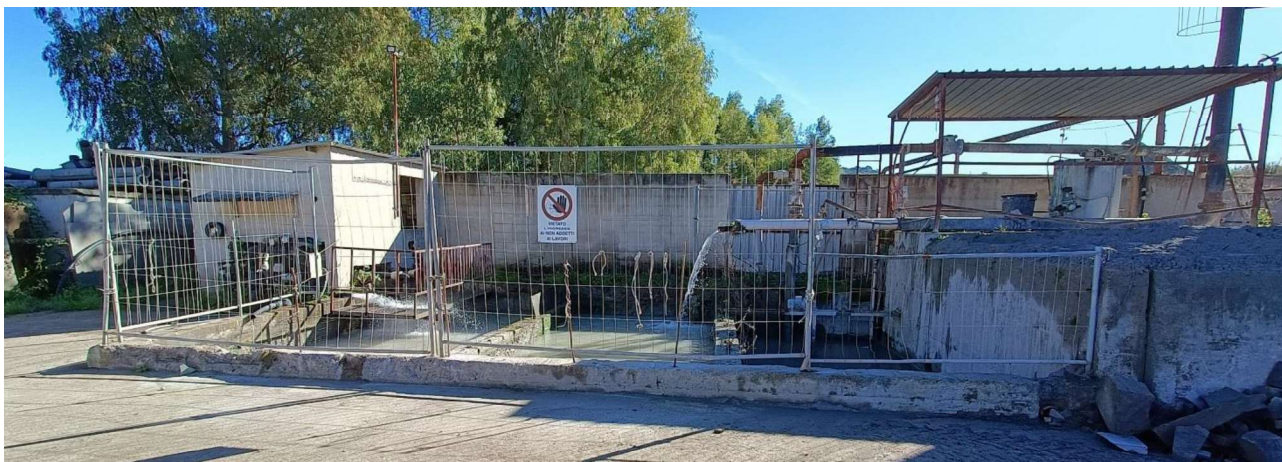
Il corpo E è, fatta eccezione per il locale tecnico in muratura di mq. 7 interni, un insieme di vasche e accessori impiantistico funzionali dell'impianto produttivo: si tratta di due vasche di accumulo e dei vasconi di raccolta delle acque di lavorazione.

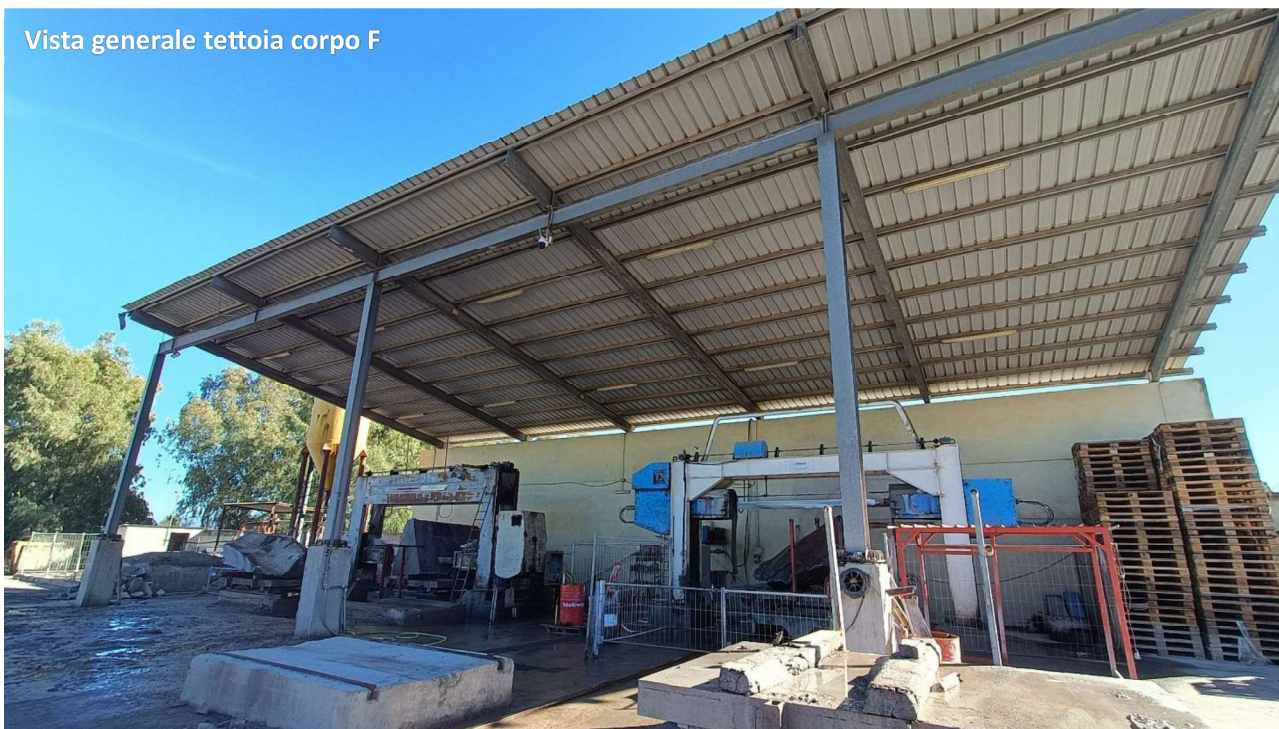
Vista generale tettoia corpo F

In adiacenza al sistema di sopra c'è il corpo F, tettoia aperta a ridosso del perimetro del lotto e con superficie coperta di mq. 318 circa, altezze interne min. 6,80 m e max. 8,60 m, di forma rettangolare con lati 28,10 m e 10,80 m in profondità ha la copertura a una falda che spiove verso l'esterno del lotto in lamiera grecata.

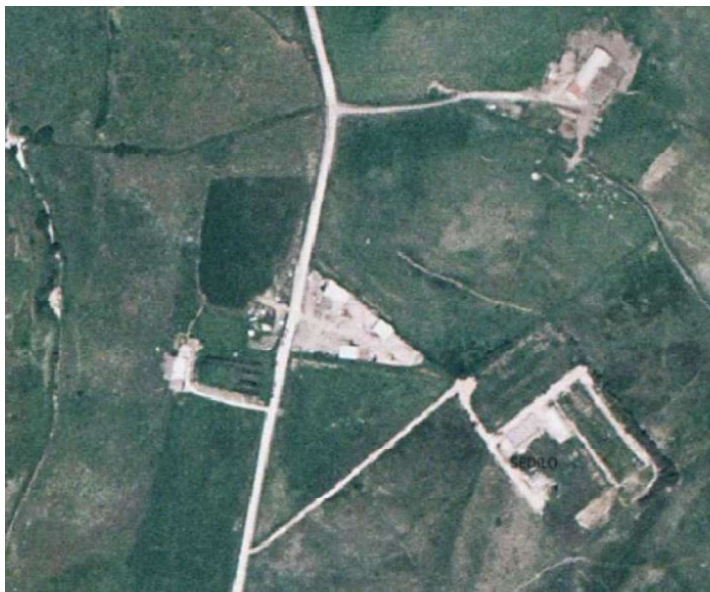
ortofoto satellitare **1998-1999**  
sommariamente priva di edificazioni

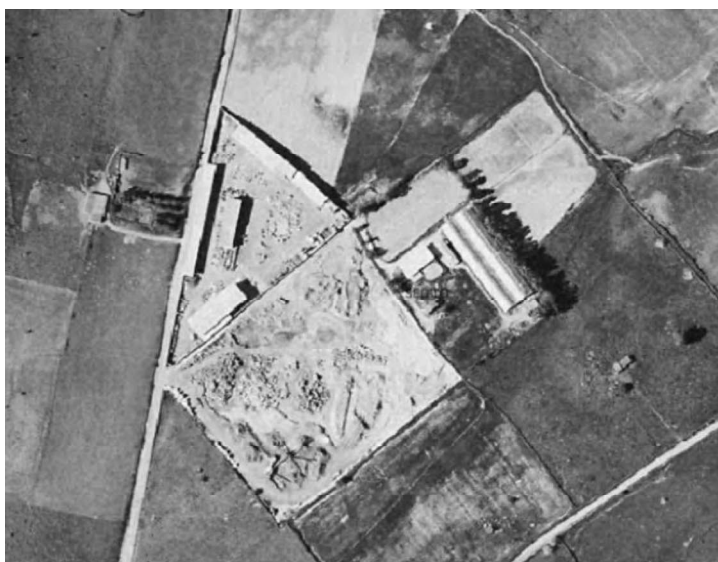
ortofoto satellitare **2003**  
presenza della prima edificazione

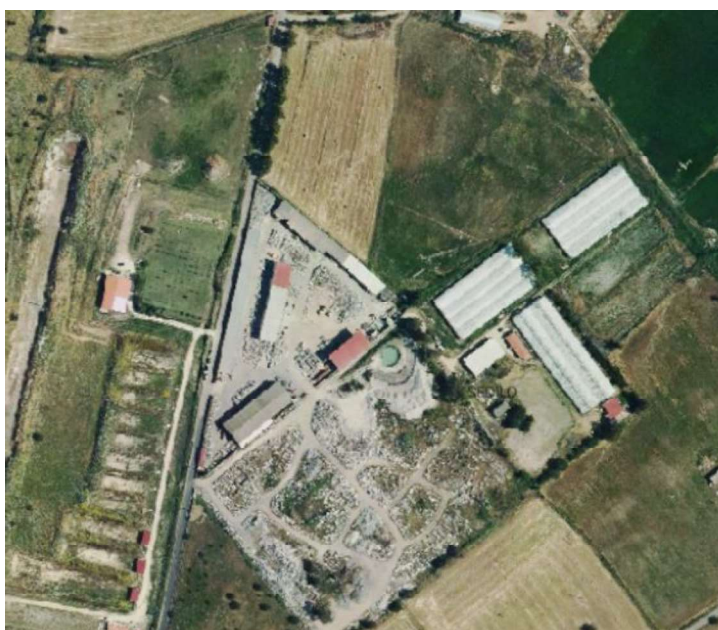
ortofoto satellitare **2019**  
situazione come da stato di fatto attuale
