# **TRIBUNALE DI PAVIA**

**Procedure Esecutive N° 76/2022 – 127/2023 – 139/2023**

## **1. - CONCLUSIONI DEFINITIVE - LOTTO UNICO -**

In Gambolò (PV) frazione Garbana via Striolo 16, quota di 1/1 di piena proprietà di fabbricato d'abitazione indipendente libero su due lati, costruito su due piani fuori terra, con annesso piccolo giardino recintato e tettoia.

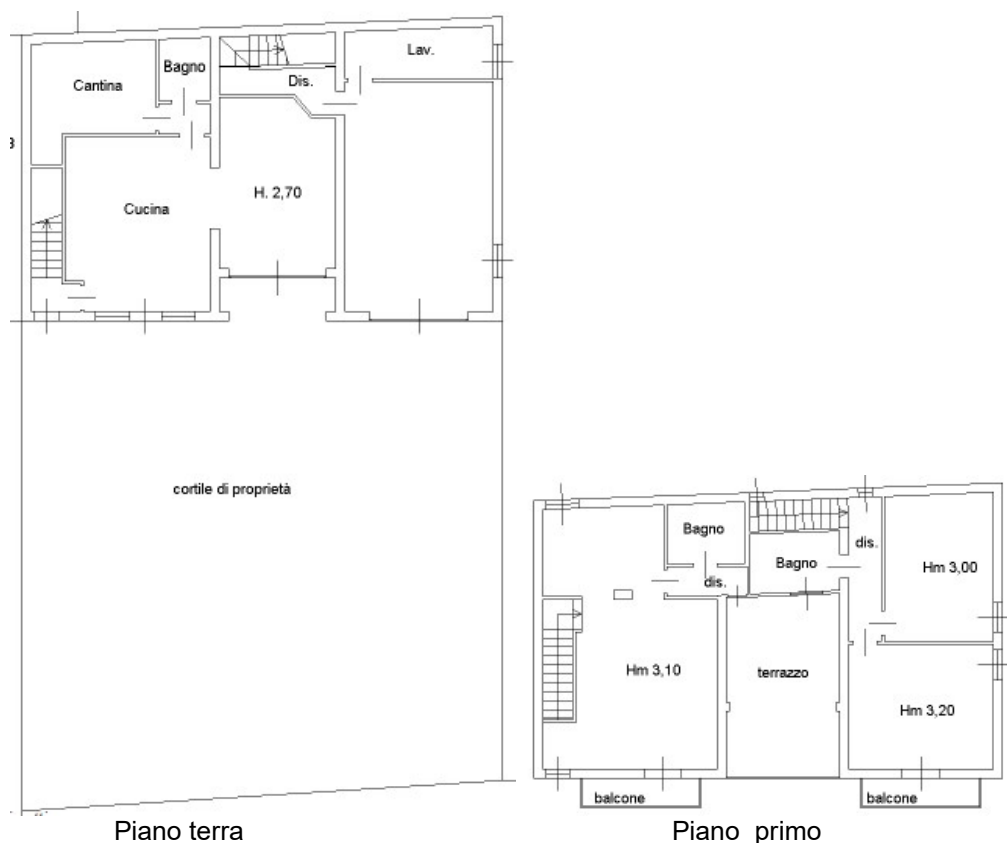
Trattasi di un fabbricato d'abitazione costruito su due lati in aderenza ad altre unità immobiliari con un piccolo giardino recintato della superficie di circa mq 220. Il fabbricato è costruito su due piani fuori terra, presenta una carente manutenzione e un cattivo stato di conservazione.

La superficie lorda del fabbricato è di circa mq 160 per piano.

Il cortile recintato posto sul fronte del fabbricato ha una superficie di circa 200 mq.
