**TRIBUNALE ORDINARIO MILANO**  
**Sezione Esecuzioni Immobiliari**

**PROCEDURA DI ESECUZIONE IMMOBILIARE**  
**R.G. 1820/2016+**  
**1087/2018+1989/2017**

**RAPPORTO DI VALUTAZIONE IMMOBILIARE**  
**LOTTO UNICO**

beni immobili situati in  
**Bareggio (MI), Via Santa Rita n. 11/13**  
**Bareggio (MI) Via Torino n. 14**

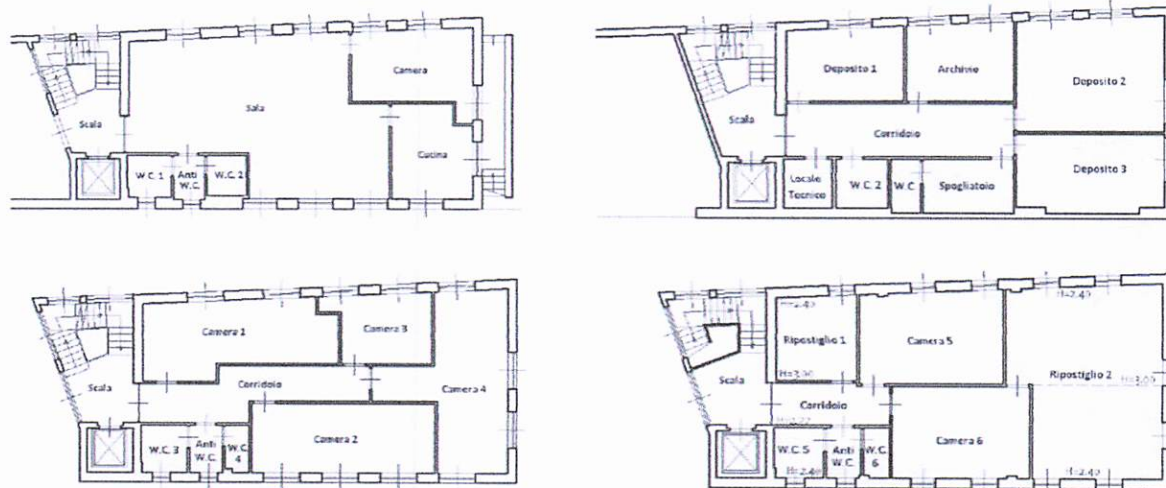
#### PLANIMETRIE DEPOSITATE PRESSO IL N.C.E.U.

- **esposizione:** edificio cielo terra con esposizione sui 4 lati
- **altezza dei locali:** cm 270 circa al pt/p1; circa 254/256 al p. primo int.; cm circa 300/243/248 al piano secondo

- **condizioni generali:** buono, con rifiniture di normale qualità in generale costantemente mantenuto
- **porta d'accesso:** porta a vetri quale accesso comune al piano terra

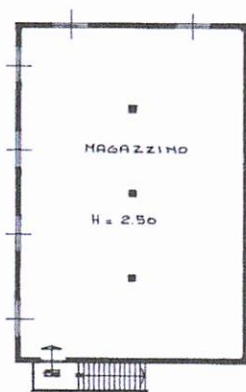
sub.10

Nota perito= nella proposta del valore di cessione è stato considerato un abbattimento in percentuale per la mancata fruizione della superficie totale dell' unità in virtù della presenza del locale adibito a locale tecnico rif. sub.29

### PLANIMETRIA DEPOSITATA PRESSO IL N.C.E.U.
