***Tribunale di Tempio Pausania***

PROCEDURA 146/2014 R.G.E.

***Relazione di Consulenza Tecnica d'Ufficio***

CTU: Architetto Caterina Ferrilli

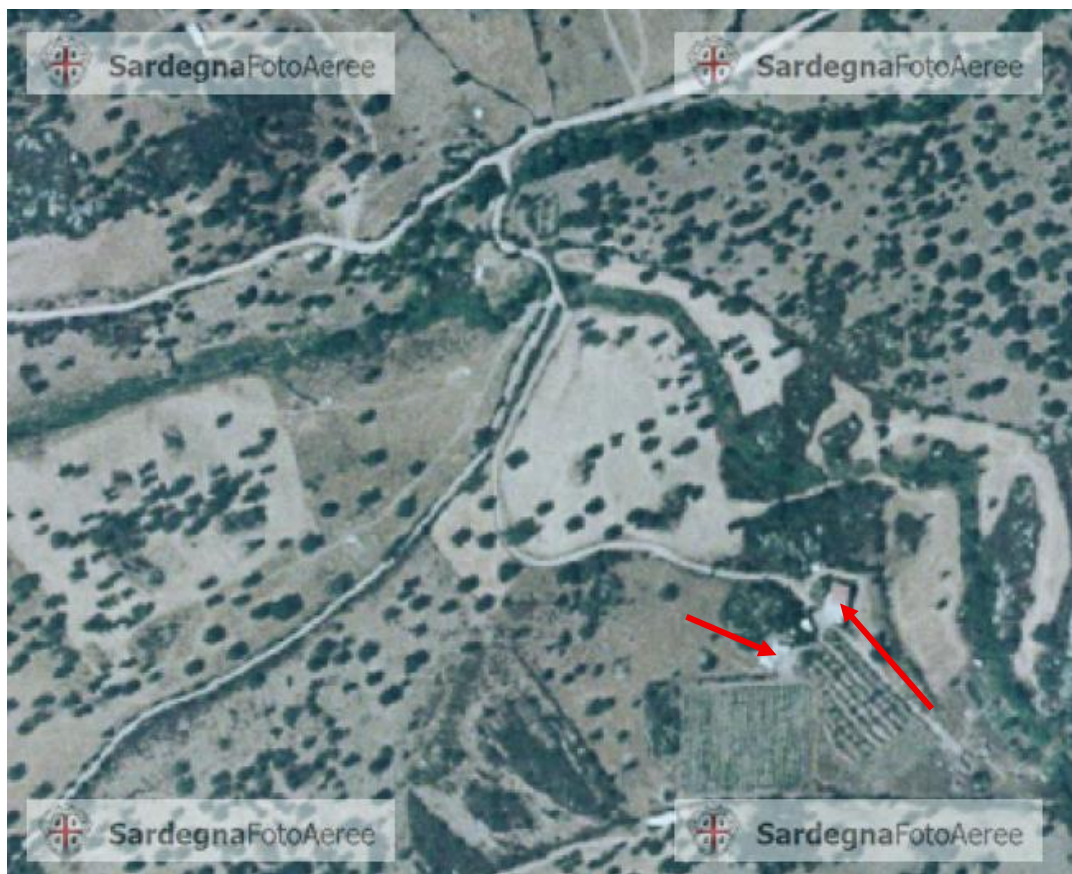
Foto aerea 1998

La parte eccedente il fabbricato originario ed i restanti fabbricati (locali di sgombero e tettoia), privi di titolo edilizio, potrebbero essere sanati con l'applicazione dell'art. 40, comma 6 della legge 47/85 (primo condono edilizio), che recita: *"nell'ipotesi in cui l'immobile rientri nelle previsioni di sanabilità di cui al capo IV della presente legge e sia oggetto di trasferimento derivante da procedure esecutive, la domanda di sanatoria può essere presentata entro 120 giorni dall'atto di trasferimento dell'immobile purché le ragioni di credito per cui si interviene o procede siano di data anteriore all'entrata in vigore della presente legge"*. Poiché il debito venne contratto con decreto ingiuntivo n.203/88 del Tribunale di Tempio Pausania del 28/10/1988 e i fabbricati privi di titolo edilizio appaiono per la prima volta nelle foto aeree dell'anno 1998/1999, gli stessi possono essere oggetto di Condono Edilizio ai sensi della legge 326/2003.

Per la regolarizzazione delle parti abusive sarà necessario incaricare un tecnico iscritto all'albo di redigere la pratica di Condono Edilizio composta da elaborati grafici e relazionali, documentazione fotografica, dichiarazioni varie.

Il totale delle spese da sostenersi per la regolarizzazione delle opere abusive sarà di € 7'612,80 + € 13'153,00 + € 5'900,00 = € 26'666,00
