## TRIBUNALE DI FOGGIA

## Rapporto di Valutazione Immobiliare R.G.ES. 406/2021

Rapporto di Valutazione Immobiliare

**a) Immobile sito in Manfredonia (FG), alla contrada Ortolino (sala ricevimenti/ristorante)**

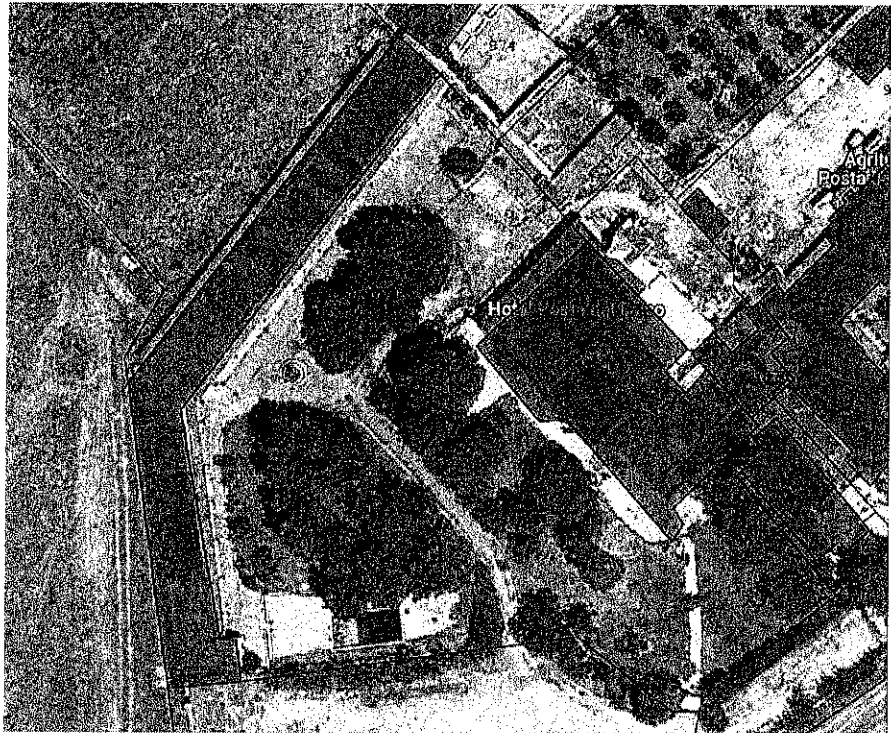
Aerofotogrammetrico - Immagine tratta dal sito "Formaps"

Dal sopralluogo fatto il bene oggetto del presente rapporto di valutazione risulta essere in linea con le rispettive individuazioni degli estratti di mappa catastale. Non risulta in linea con la l'aerofotogrammetrico in quanto la foto non risulta aggiornata, come si può vedere dalle immagini di seguito riportate.

Comunque si evince che effettuando la sovrapposizione tra la rappresentazione grafica dell'immobile nelle mappe catastali con l'ortofoto, fra gli stessi c'è una minima discordanza (a prescindere della forma del fabbricato a) che non è aggiornata nell'aerofotogrammetrico) in quanto la mappa catastale è leggermente spostata rispetto all'Ortofoto.

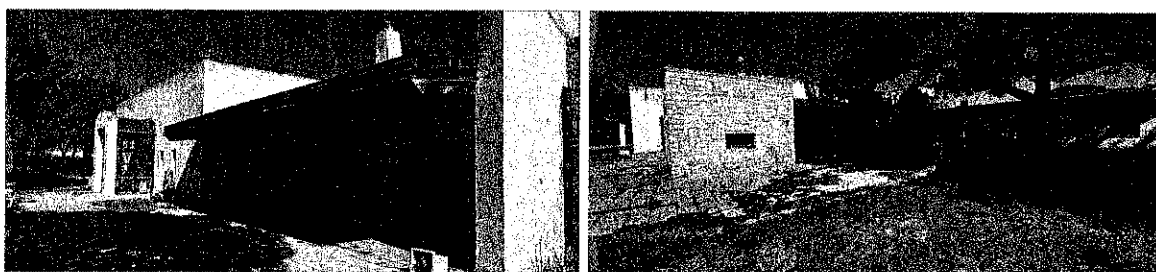
#### BLOCCO SALE RICEVIMENTI/ RISTORANTE

Lo stesso si presenta come una struttura di forma pressoché regolare, realizzata in muratura portante di vario spessore, coperture a falda unica o doppia e si sviluppa su un unico piano fuori terra per una superficie di circa 1.024,00 mq.

L'accesso alla struttura è consentito tramite la hall che collega direttamente l'ufficio di direzione, il locale guardaroba, il bar, i servizi e la prima sala ricevimenti che immette a sua volta in quella più grande. L'accesso inoltre è consentito dall'area esterna direttamente alla sala principale, quest'ultima è direttamente collegata per mezzo di varchi schermati da pannelli in cartongesso alla zona cucina e lavaggio. La zona preparazione e conservazione cibi allo stato attuale risulta interna e non accessibile direttamente dall'esterno.

Le facciate esterne risultano intonacate a rustico mentre quelle interne sono diverse per i vari ambienti, la sala principale risulta tutta rivestita in cartongesso (pareti e soffitto) la sala più piccola ha le pareti intonacate ad eccezione di una che è rifinita con pietra di diversa pezzatura, stessa soluzione è stata adottata nella hall, dove si sono rimarcati gli elementi strutturali (pilastri ed archi) con un rivestimento in pietra e le altre pareti sono state intonacate, le pareti dei servizi al pubblico risultano rifinite con intonaco, ceramica e pietra, quelle della zona preparazione e conservazione alimenti sono rifinite con intonaco e rivestimento in ceramica. I pavimenti in base alle diverse destinazioni sono in pietra, ceramica e legno in doghe. Gli infissi esterni sono in legno con vetro camera, mentre quelli interni sono in legno senza specchiature, la porta di ingresso della hall e quelle delle sale ristorante hanno tutte aperture verso l'esterno.
