# TRIBUNALE ORDINARIO - BARCELLONA POZZO DI GOTTO

### 44/2025

## CONSULENZA ESTIMATIVA GIUDIZIARIA

**A** appartamento a SANTA LUCIA DEL MELA VIA PAPA GIOVANNI XXIII 2, della superficie commerciale di **89,38** mq per la quota di:

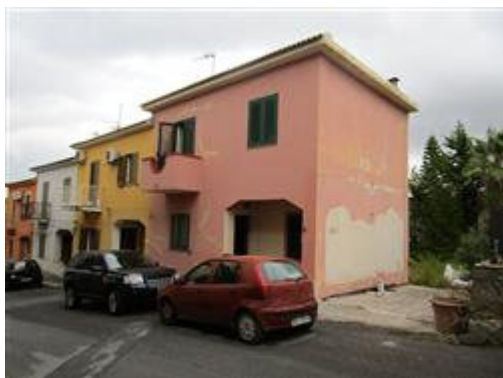
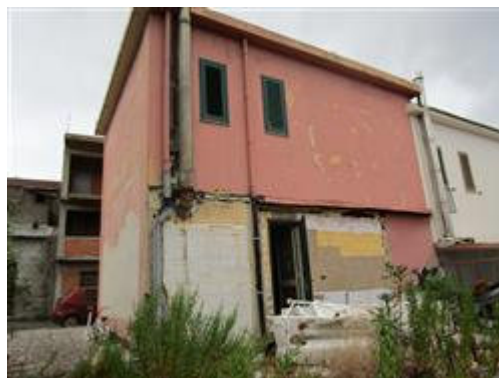
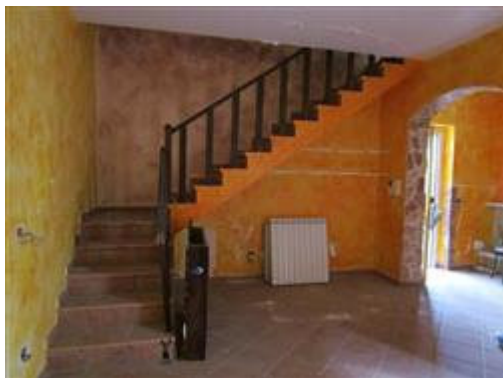
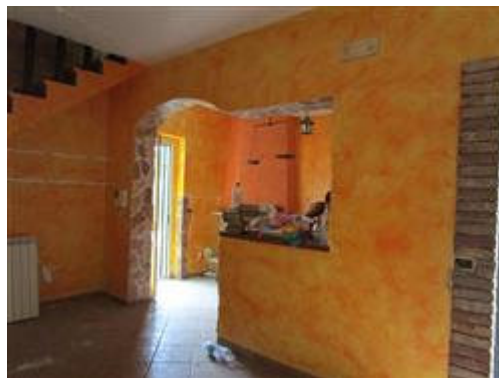
Gli infissi interni sono in legno, mentre quelli esterni sono in alluminio con persiane in alluminio. Anche all'esterno l'immobile si presenta rifinito e risalente sicuramente a epoca non recente. Si rappresenta, come visibile ampiamente dalla documentazione fotografica allegata alla presente relazione, che all'interno in diversi punti delle pareti dei due piani sono presenti tratti di umidità con degrado delle stesse pareti che ha comportato lo sgretolamento dell'intonaco e della pittura.

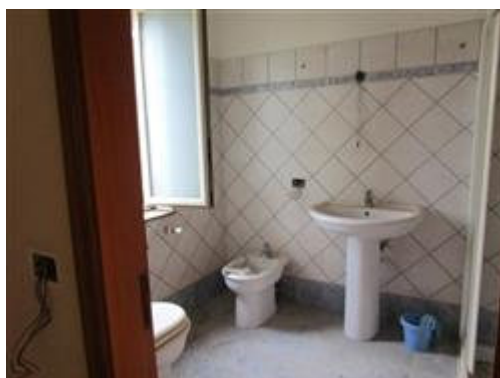
*Bagno piano primo*
