**RAPPORTO DI STIMA**  
**UNITA' IMMOBILIARE AD USO ABITATIVO**  
**COMUNE DI FOLLO (SP) - VIA BRIGATE PARTIGIANE N. 32**

al fine di determinare il più probabile valore di mercato dell'immobile ad uso abitativo in Comune di Follo via Brigade Partigiane n. 32 piano 2  
Data rilievi 26.01.2026

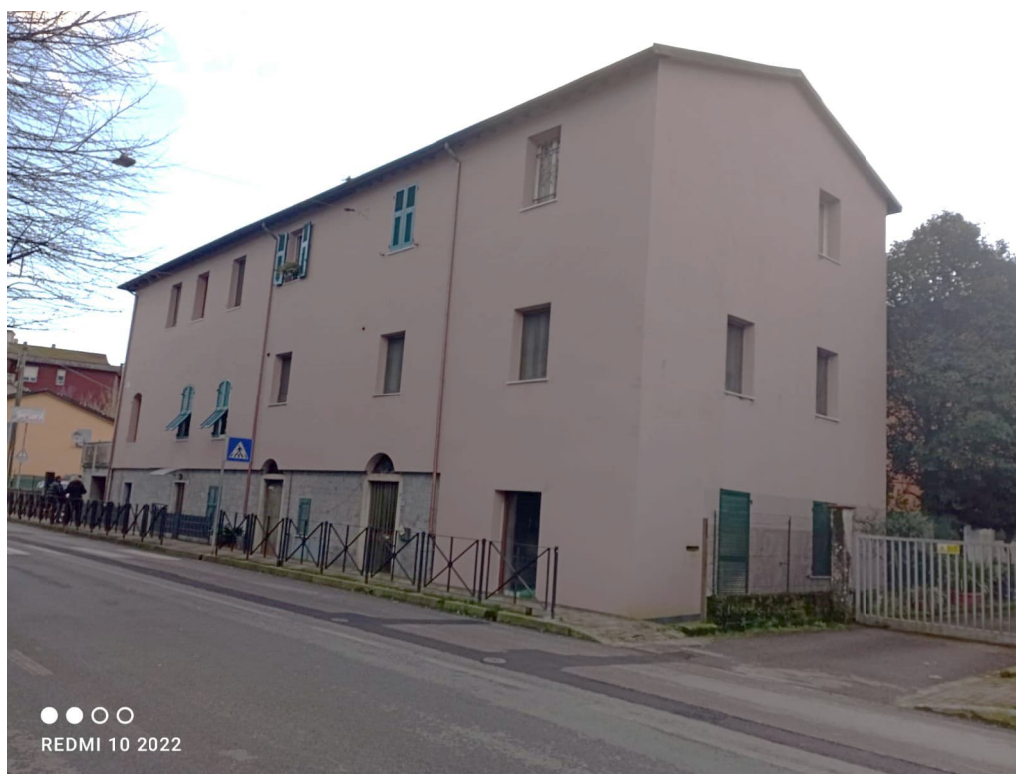
*Figura 3 l'edificio condominiale di via Brigate Partigiane n. 32 Follo*

I prospetti, tinteggiati al civile, sono in buono stato di conservazione, la copertura a capanna, gli infissi esterni a protezione, dove presenti, sono costituiti da persiane alla genovese, le finestre e portafinestre parzialmente in pvc e doppi vetri, parzialmente in alluminio anodizzato e/o legno tamburato a vetri singoli.

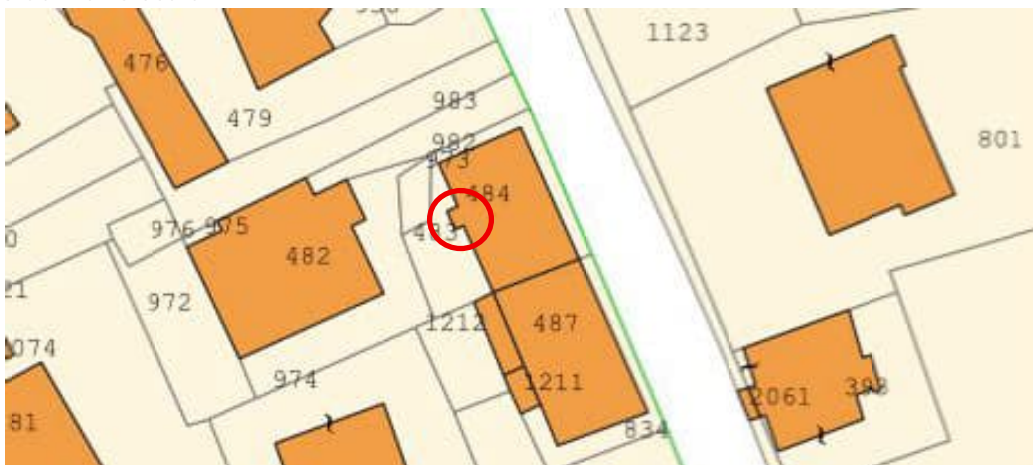
La planimetria catastale agli atti dell'Agenzia del Territorio non è conforme allo stato rilevato, e risale al 30.12.1940 (allegato 2) essendo la stessa ancora in atti, si dovrà procedere con regolarizzazione tramite presentazione di pratica DOCFA in aggiornamento, COSTO E. 600.00 + iva. Dalla visione della rappresentazione planimetrica e peraltro anche dalla mappa catastale (figura 5) si deduce che il servizio igienico pertinenza dell'appartamento era costituito da una struttura muraria esterna al perimetro dell'edificio, in aggetto sull'area cortilizia lato ovest del fabbricato, accessibile dal vano scala.

*Figura 5 estratto di mappa catastale foglio 19 Comune di Follo*

Si dovrà procedere alla presentazione di tipo mappale per demolizione di porzione dell'edificio con aggiornamento per giusta rappresentazione della mappa COSTO E. 1.300,00 + iva
