**TRIBUNALE DI REGGIO CALABRIA  
IMMOBILIARE**

**Proc. Esec. N° 22/2024 R.G.E.**

**RELAZIONE DI CONSULENZA TECNICA D'UFFICIO**  
**STIMA DEL BENE PIGNORATO**

***Dott. Arch. Donatella Taverniti***

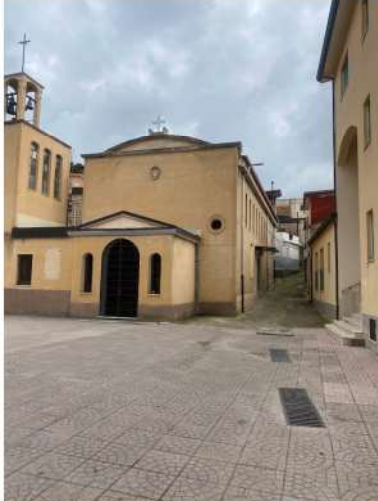
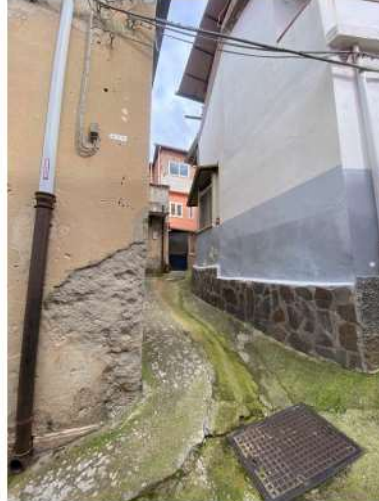
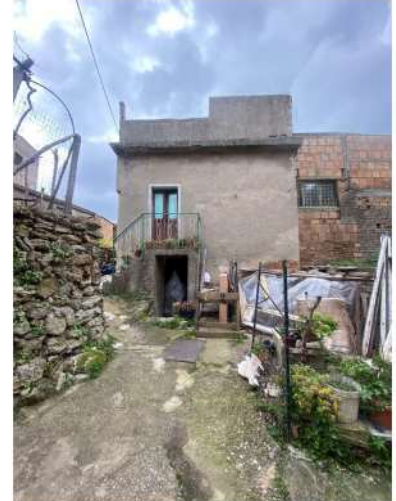
L'accesso all'immobiliare avviene attraverso il vicolo I, una stradina larga circa mt 2,00 percorribile solo a piedi o con due ruote, nella quale si affacciano diverse abitazioni, quasi tutte indipendenti e al massimo a due piani fuori terra, il contesto circostante è piuttosto degradato con uno stato generale di manutenzione e conservazione molto modesto. Diverse abitazioni sono disabitate e versano in stato di abbandono. Le foto successive illustrano le vie di accesso all'immobile partendo dalla piazza antistante la Chiesa.

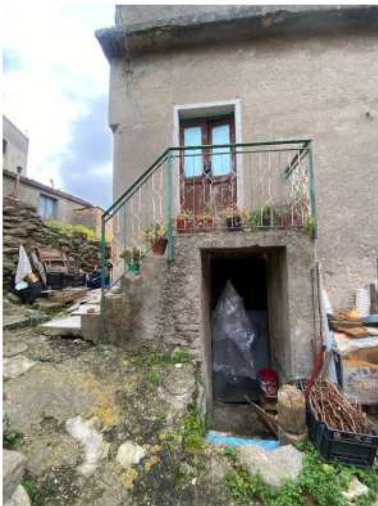
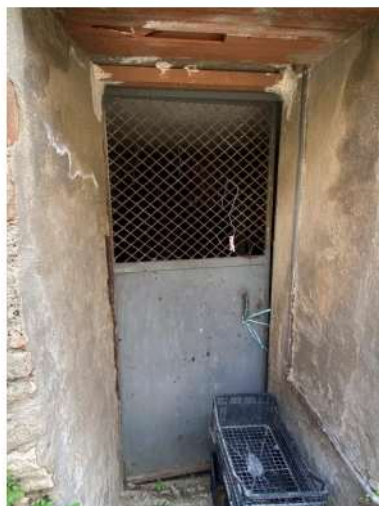
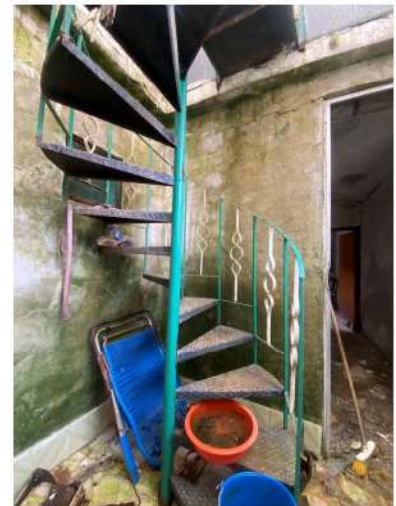
Lo stabile ha la forma in pianta di un rettangolo regolare, con l'unico accesso sul lato lungo prospiciente la Via Predappio, su questo prospetto è presente una sola finestra mentre il lato opposto e i due lati più corti sono privi di aperture dirette e di balconi sui prospetti. La struttura portante è in parte in muratura ordinaria con un'intelaiatura in c.a e in parte in cemento armato, con solai in laterocemento realizzati secondo le tecniche costruttive dell'epoca di realizzazione tra il 1970 e il 1980 e tamponatura perimetrale sempre in muratura di mattoni. All'unità immobiliare posta al piano terra (1° fuori terra) si accede a mezzo di una rampetta di scale protette da una ringhiera in ferro disposta lateralmente rispetto al portone d'ingresso, mentre al piano seminterrato, adibito a deposito di materiale, si accede tramite una porta posta in corrispondenza al suddetto portone, ma sotto il ballatoio formato dalla rampetta di scale. Al lastrico solare di copertura si accede a mezzo di una scala posta all'interno dell'unità immobiliare. Le foto successive illustrano quanto appena descritto.

I prospetti del fabbricato sono in parte rifiniti con intonaco cementizio lasciato grezzo e in parte sono allo stato rustico con la muratura di mattoni a vista. L'unità immobiliare sita al piano terra rialzato al momento del sopralluogo risulta disabitata ma arredata con mobili vecchi completamente abbandonata e quindi priva di qualsiasi manutenzione ordinaria con i soffitti e le pareti di tutta la superficie invasi da infiltrazioni d'acqua provenienti dal lastrico solare di copertura e dalle pareti perimetrali.

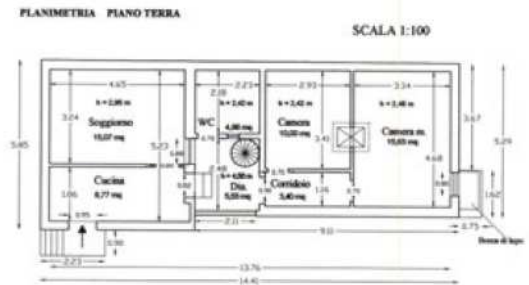
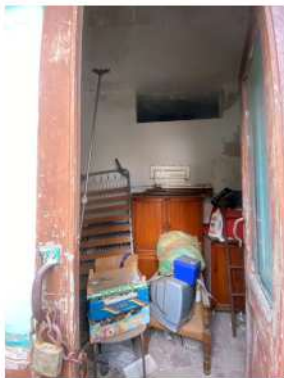
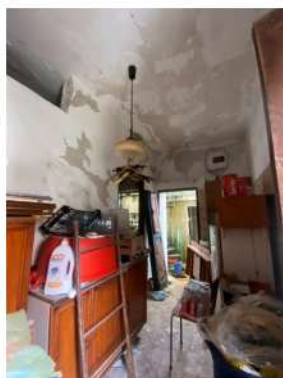
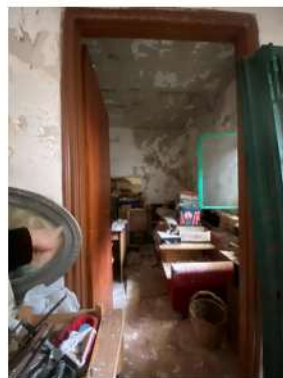
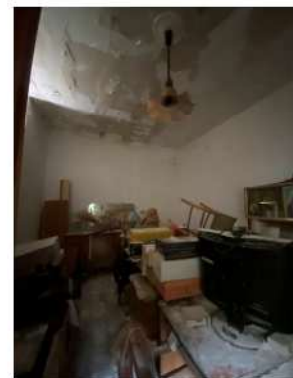
Nel dettaglio: l'accesso alla unità immobiliare posta al piano terra rialzato avviene a mezzo di un portoncino con telaio in legno a due ante con i vetri nella metà superiore tinteggiato a smalto. L'ingresso immette direttamente in cucina che ha due pareti rivestite per un'altezza di circa mt.1,80, il resto è intonacato e tinteggiato. In adiacenza sull'sx vi è il soggiorno presumibilmente utilizzato quale sala da pranzo viste le ridotte dimensioni della cucina. Anche qui il soffitto e le pareti sono regolarmente intonacate e tinteggiate nel vano è

presente una finestra a due ante con telaio in ferro, che affaccia sul disimpegno, la finestra è protetta con una grata in ferro. L'intero appartamento, ad eccezione del bagno, è pavimentato con mattonelle di segato di marmo aventi dimensioni, consistenza e colore molto simile per tutta la sua superficie.

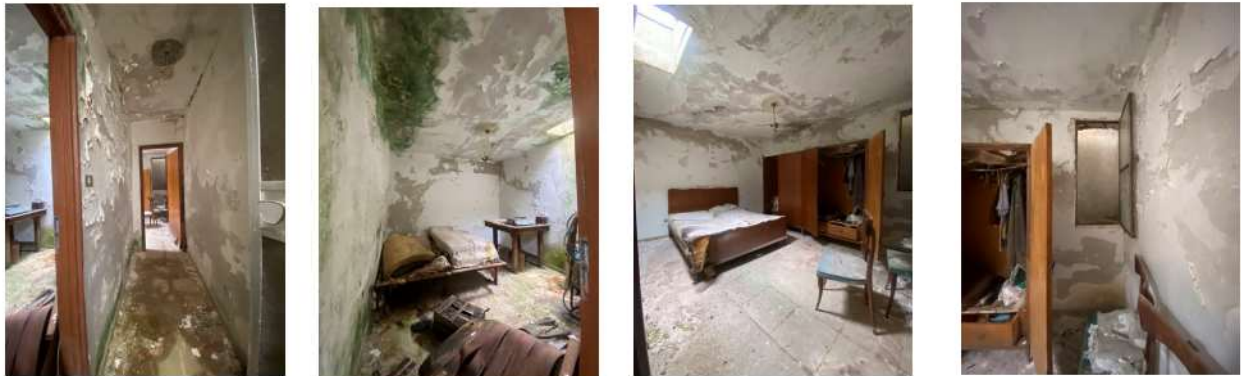
Proseguendo dal disimpegno, un piccolo corridoio conduce alle camere da letto di cui la prima, più piccola, e quella in fondo più grande (matrimoniale). In questi ambienti le condizioni, sia in termini di abitabilità che di umidità sono pressoché simili, in quanto le infiltrazioni che in generale sono presenti in tutta l'unità immobiliare, qui assumono dei connotati particolarmente gravi in quanto sia l'estensione dell'umidità che il grado di penetrazione nell'intonaco, nella struttura e nell'ambiente in generale è massimo, tale da rendere difficoltosa o tossica la respirazione. La zona notte non presenta finestre: nella camera più grande vi è su un lato della parete un'apertura indiretta di aerazione a "bocca di lupo" che garantisce aria e luce naturale, mentre l'altra camera è illuminata attraverso un lucernario ricavato sul soffitto, realizzato con struttura metallica e vetri opachi e smerigliati, di circa 1,00 mq, praticata sul solaio del lastrico solare, posizionata a cavallo del tramezzo che divide le camere da letto, per garantire le stesse condizioni di luce e aria alle due camere adiacenti.

L'assoluta mancanza di manutenzione sia ordinaria che straordinaria di tutta l'unità immobiliare ed in particolare del lastrico solare ha fatto sì che dal lucernario e dal pavimento provengano delle infiltrazioni diffuse e oggi gravissime perché mai affrontate e risolte. In merito alle rifiniture interne, l'unità immobiliare ha tutte le superfici intonacate e tinteggiate, le camere sono corredate di porte interne in legno, color mogano, mentre la zona notte è chiusa con una porta in alluminio e vetri tipica di un portoncino esterno.

**Il tutto versa in evidente stato di abbandono e in uno stato di conservazione pessimo.**

Le foto seguenti illustrano i vari ambienti

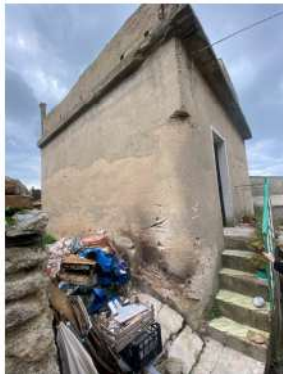
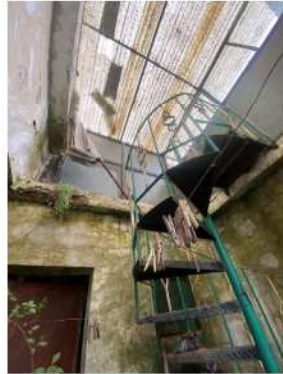
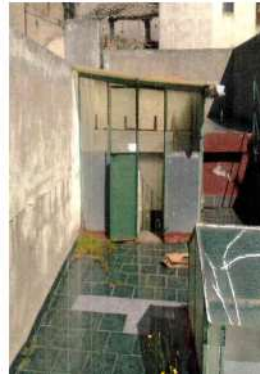
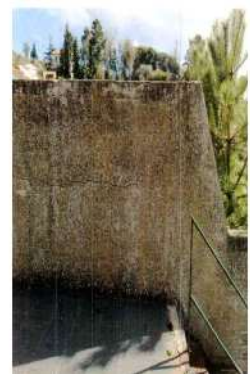
le condizioni generali viste anche le infiltrazioni presenti al piano sottostante, sono pessime con uno stato di manutenzione e conservazione assolutamente inesistente, al limite dell'abbandono totale.

Il lastrico solare ha una superficie ampia quanto l'unità immobiliare sottostante praticamente è diviso in due parti, una posta sopra la zona notte e il bagno, ove insiste il lucernario la cui quota del pavimento coincide con la quota di sbarco della scala e l'altra posizionata in corrispondenza della cucina e del soggiorno, con il piano di calpestio posto a 95 cm più in alto rispetto all'altra. Le due porzioni di lastrico solare sono collegate a mezzo di una scaletta in ferro. L'intera superficie è pavimentata quella a quota inferiore con mattonelle in monocottura 30x30 e relativo zoccolino battiscopa le cui condizioni generali sono pessime, infatti le mattonelle sono sollevate in più parti in altri sono gonfiate e lesionate, in diversi punti si sono create le condizioni affinché crescano piante spontanee tra le fughe che determinano ulteriori distacchi e lesioni con il conseguente passaggio di infiltrazioni dell'acqua meteorica. Il battiscopa è distaccato in più punti dalla parete perimetrale. La superficie di lastrico a quota superiore è pavimentata con mattonelle in monocottura senza battiscopa e la superficie appare meno compromessa. Il lastrico è circondato perimetralmente da parapetti, realizzati in muratura di mattoni tutti di altezza pari a mt. 1.60 ad eccezione di un piccolo tratto lato Via predappio alto mt. 0,90 cm e quello di appoggio della struttura metallica di accesso che è alto mt. 0,80. I parapetti sono tutti intonacati con intonaco cementizio rifinito grezzo. Anche per i parapetti si evidenzia un' assoluta assenza di manutenzione e di degrado generale.

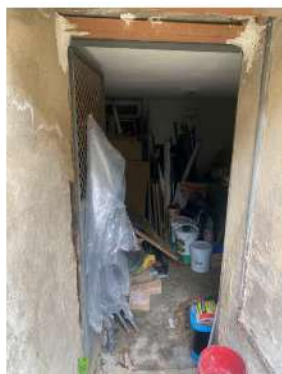
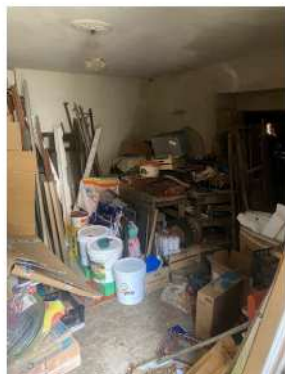
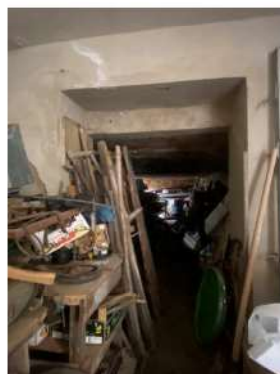
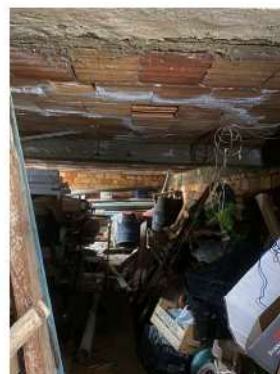
Si riportano di seguito alcune foto estratte dalla documentazione fotografica allegata (rif. ALLEGATO 6).

**Nel suo insieme lo stato di conservazione del fabbricato in cui ricade il compendio pignorato può ritenersi pessimo e la situazione riscontrata rende la suddetta unità immobiliare allo stato attuale non abitabile.**

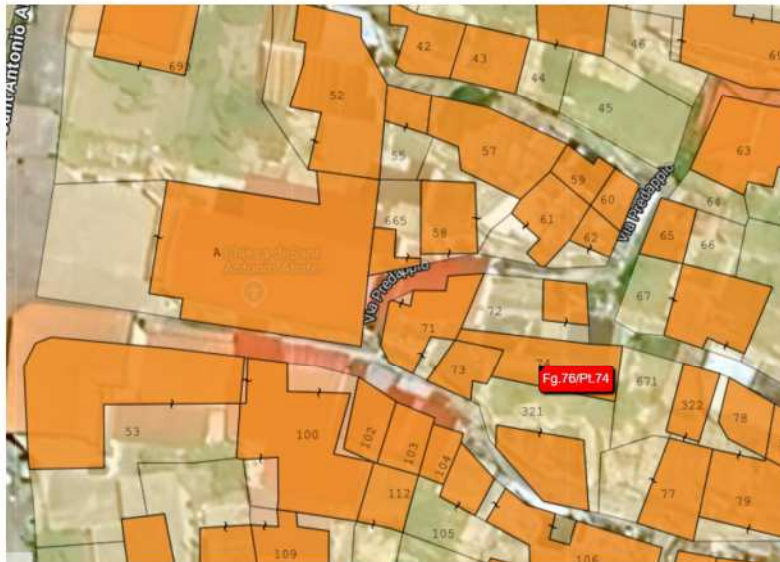
Durante il sopralluogo **non sono state rilevate delle difformità catastali sul bene pignorato**, pertanto la **planimetria catastale dell'immobile è conforme allo stato di fatto** (v. All.3 e All.5).
