COMUNE DI CEPAGATTI  
(Pescara)

OGGETTO: Perizia estimativa del più probabile valore di vendita di fabbricato civile  
con area annessa sito in Via Veneto N° 3

Committente: Di Domenico Fabrizio – Santucci Monica

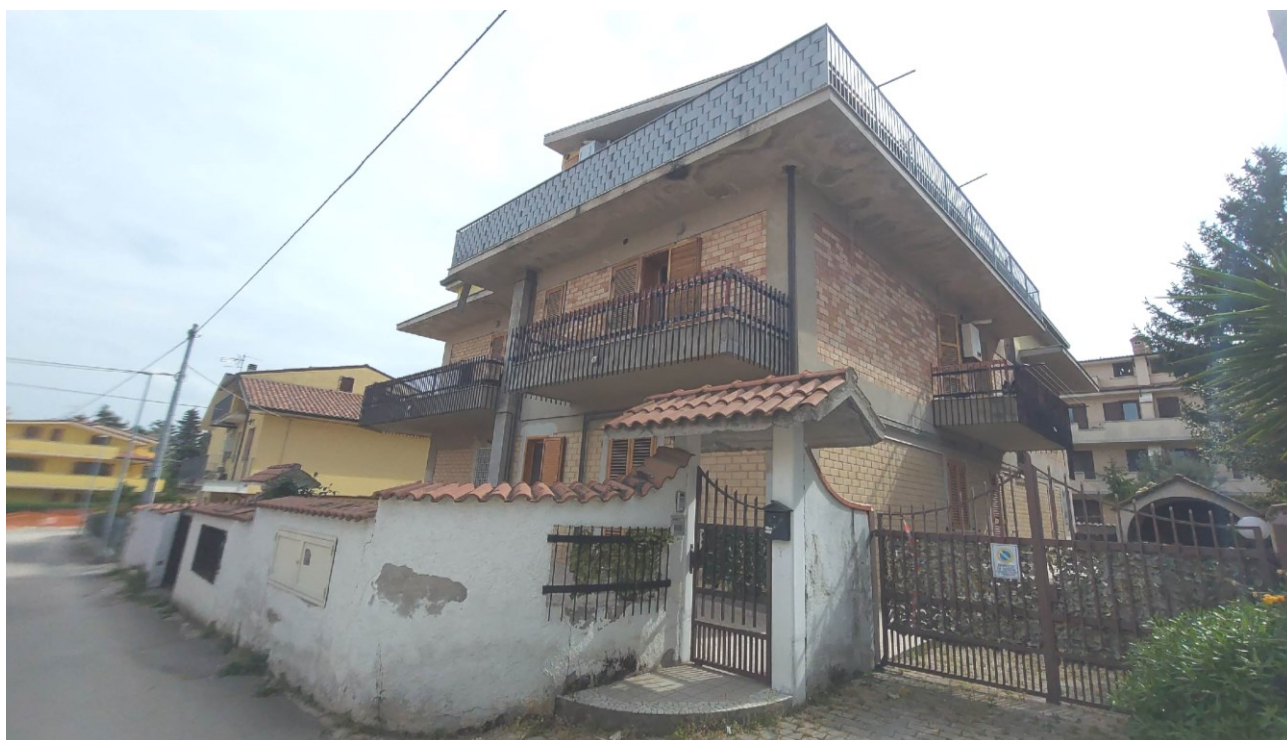
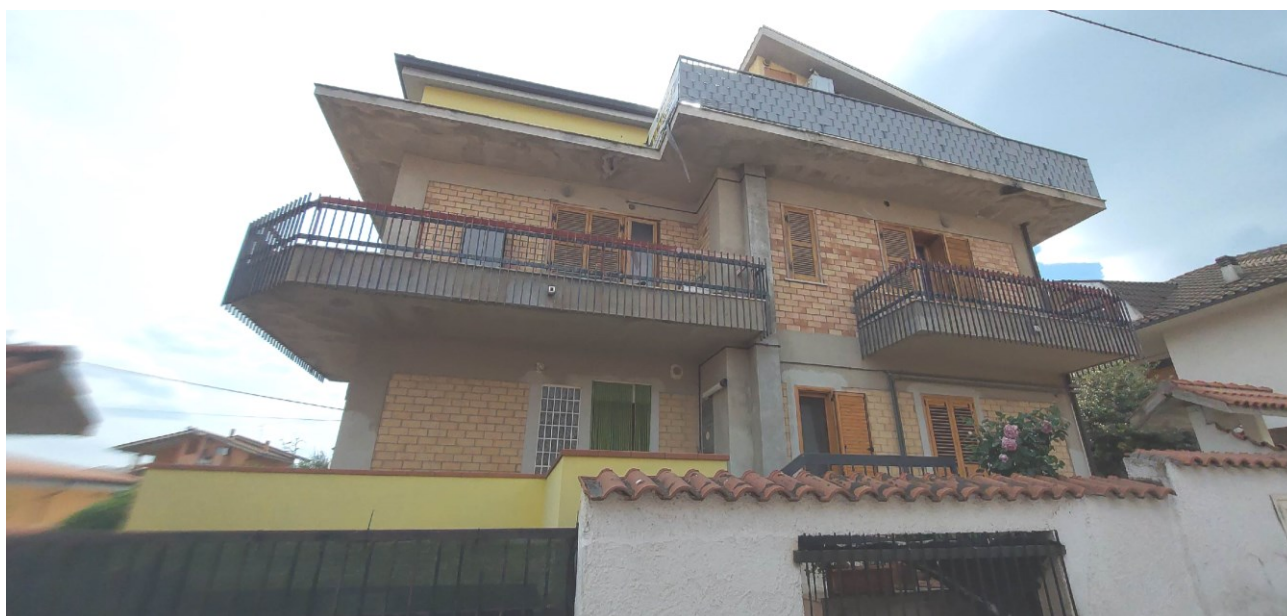
Lo stesso fabbricato si presenta con finitura base con mattoncini a vista e intonaco che mette in risalto il telaio strutturale. Vi sono alcuni segni della vetusta del fabbricato in particolare sulla recinzione e sulla pensilina di ingresso e, in genere, sulle parti aggettanti del manufatto.

Viste esterne da Via Veneto

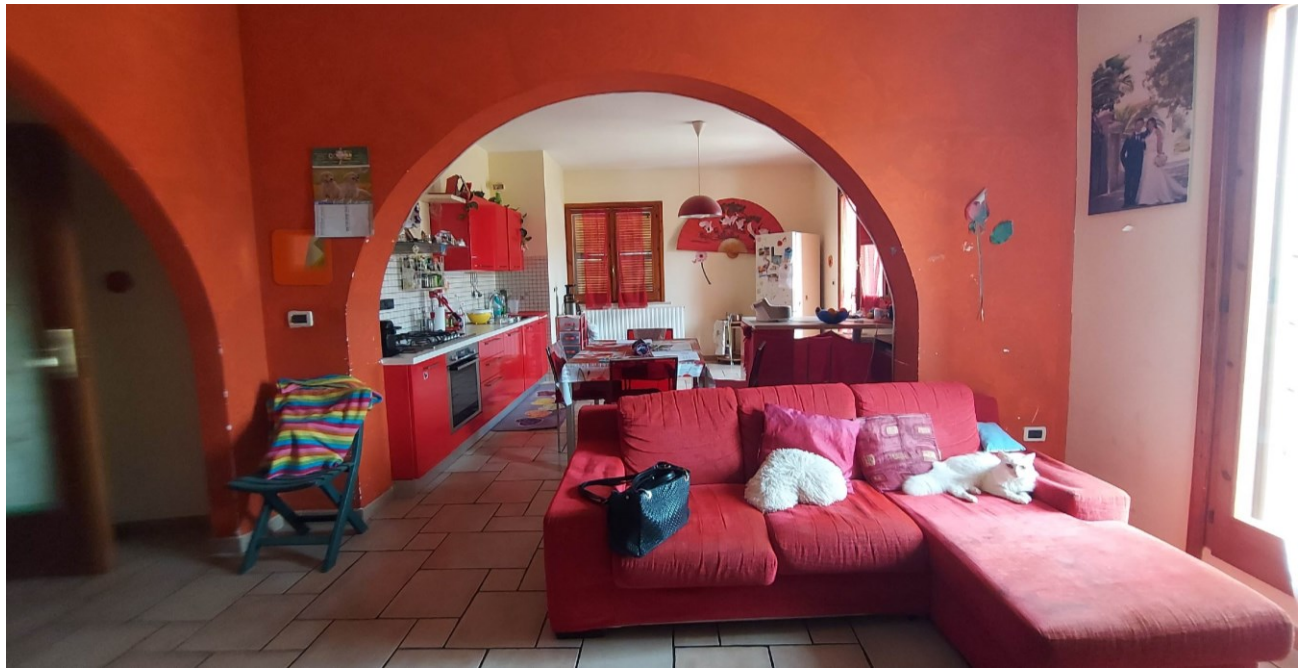
Lo stato di conservazione è discreto con finiture standard e non vi sono particolari criticità a livello strutturale. Le caratteristiche termoisolanti del fabbricato sono realizzate con le tipiche tecniche in uso negli anni '80 '90 del secolo scorso ovvero non ad alto efficientamento termoisolante. Il fabbricato è dotato di impianti autonomi in buono stato di conservazione.

Vista della zona giorno

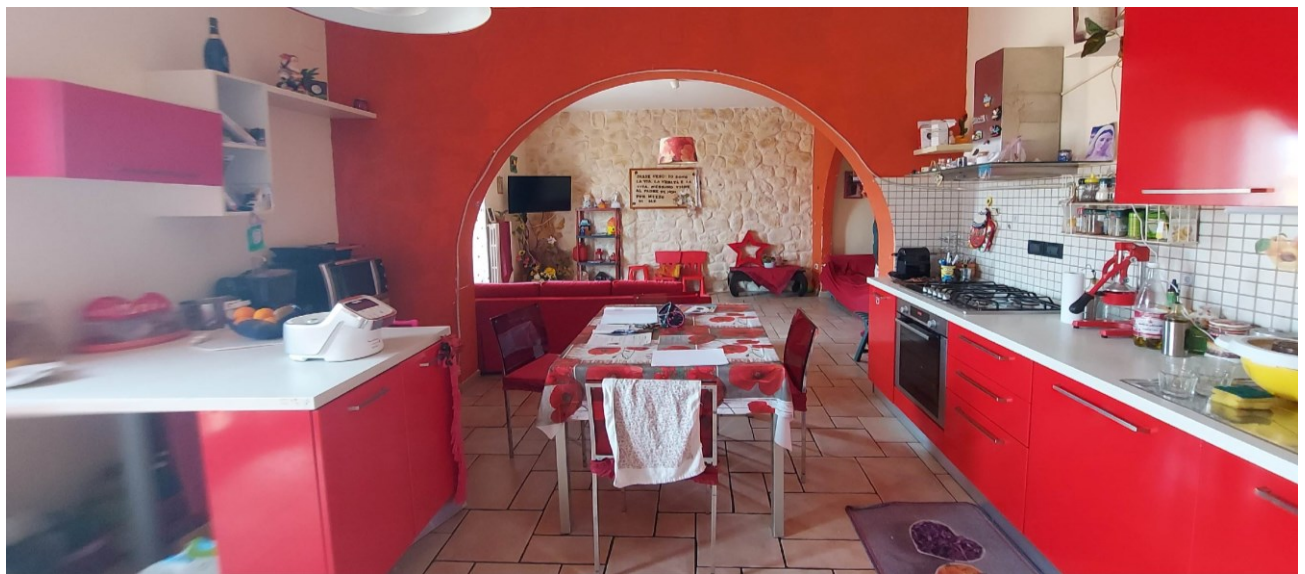
Vista della cucina

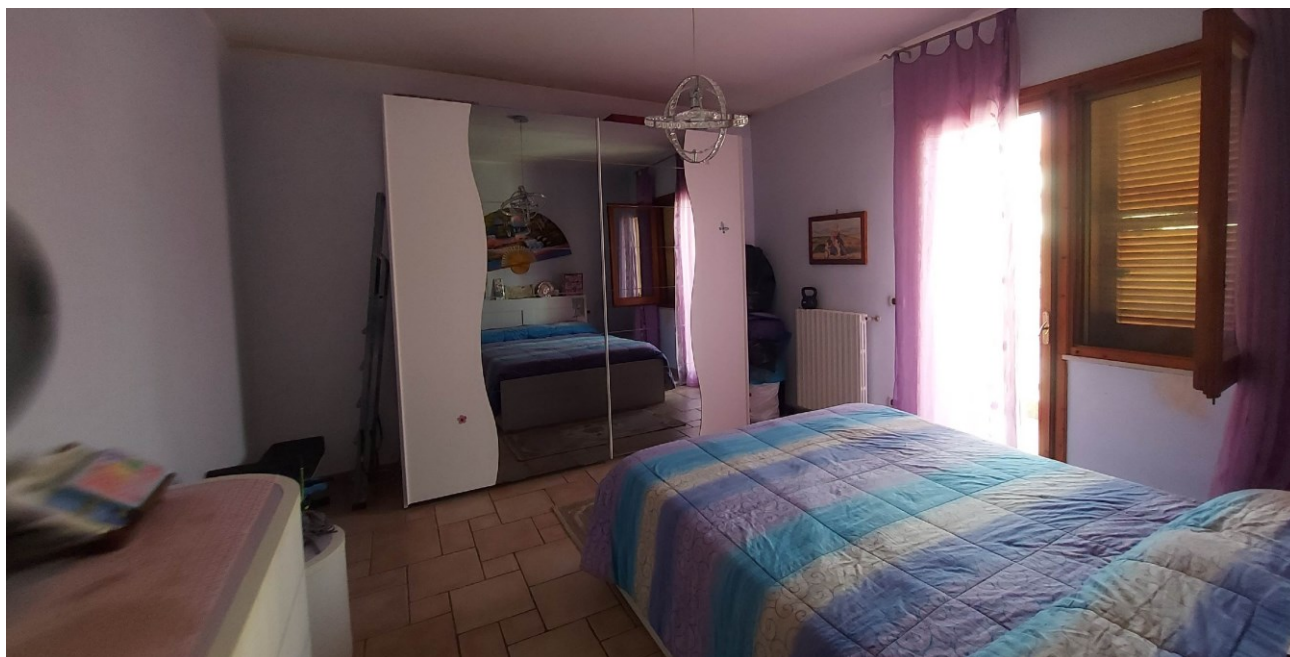
Vista della camera matrimoniale
