**TRIBUNALE DI CREMONA  
LIQUIDAZIONE GIUDIZIALE**

**R.G. 11/2025**

**RELAZIONE di STIMA**

per i Beni Immobili siti in Cremona (CR) - Via Odoardo Ferragni n. 20

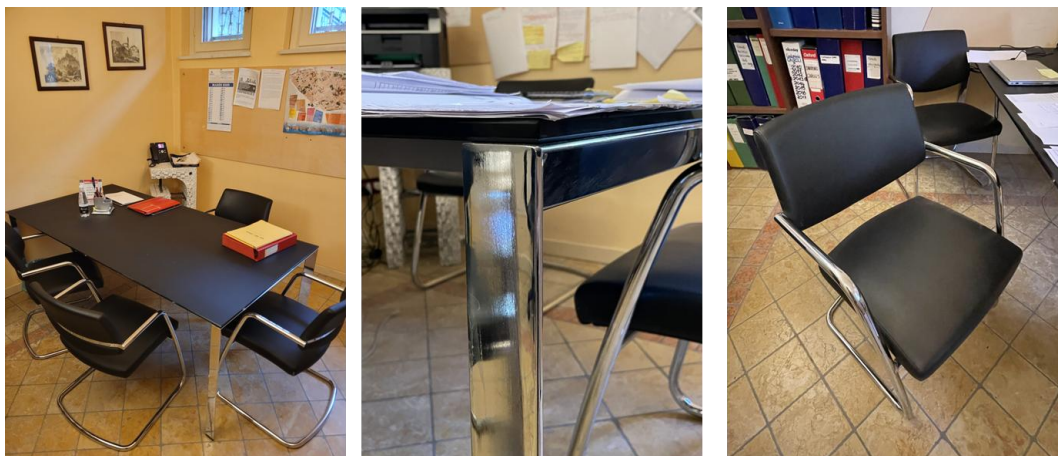
- **Tavolo da riunione/ufficio**, di forma rettangolare, con piano in laminato di colore scuro e struttura portante in acciaio cromato. Stato manutentivo: buono.
- **Quattro sedie da ufficio**, modello cantilever, con struttura in acciaio cromato e seduta e schienale rivestiti in similpelle nera. Stato manutentivo: buono.

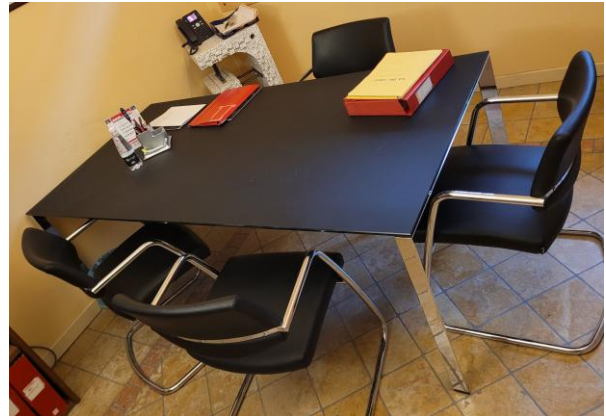
Sulla base di un riscontro con i valori medi di mercato dell'usato per arredi da ufficio analoghi, le sedie cantilever mostrano quotazioni generalmente comprese tra **€ 30,00 e € 60,00** ciascuna, mentre tavoli da riunione con struttura metallica e piano in laminato presentano valori compresi tra **€ 150,00 e € 400,00** per modelli standard.

Considerato lo stato manutentivo, l'assenza di marchi di design e la necessità di adottare un criterio prudenziale coerente con la procedura concorsuale, **il valore di realizzo dell'intero lotto (tavolo + quattro sedie)** viene stimato in **€ 250,00**, quale presumibile prezzo di aggiudicazione in sede di vendita.
